ექსპერტის დასკვნა FORENSICS REPORT

ექსპერტის დასკვნა № 007802722

შპს „ჯორჯიან უოთერ ენდ ფაუნდი“ მოგმართავთ თხოვნით, სსიპ - ლევან სამხარაულის სახელობის სასამართლო ექსპერტიზის ეროვნულმა ბიურომ ჩატაროს საინჟინრო-ტექნიკური ექსპერტიზა დაჩარებული წესით და დაადგინოს ქ. თბილისში, ნაძალადევის რაიონში, ერწოს ქუჩა #11-ში მდებარე უძრავი ქონების ს/კ 01.12.08.010.004 დაზიანების გამომწვევი მიზეზები და თუ შესაძლებელია დადგინდეს დაზიანების წარმოშობის პერიოდი.

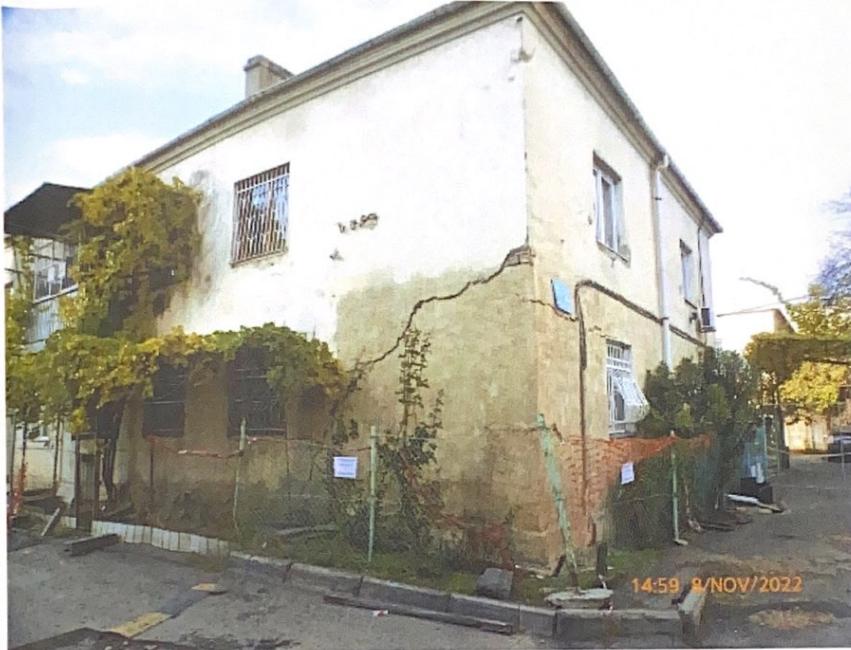
ფოტო 1

ქ. თბილისში, ერწოს ქუჩა #11-ში მდებარე ორსართულიანი საცხოვრებელი სახლი სარდაჭმით აშენებულია 1961-62 წლებში და განვითარებულია სწორ რელიეფზე. გვამში სწორკუთხა ფორმისა, გაბარიტული ზომებით დაალორბით 14,0x30,0 მ და გადაწყვეტილია მზიდი კედლების ვარიანტში. კედლები სისქით 40 სმ-ია და ამოყვანილია აგურით ქვიშა-ცემენტის ხსნარზე. სართულის სიმაღლე იატაკიდან ჭერამდე 2,6 მ-ია. სართულშუა გადასურვა შესრულებულია ანაკურები ღრუტანიანი ფილტით ე.წ. „სიმკარებით“. სართულშუა გადასურვის დონეზე შენობას სავარაუდოთ არ გააჩნია რეინაბეტონის ანტისეისმური სარტყელი. ოთხქანობიანი სასტურავა შესრულებულია თუნქუს ბურულით ხის ნივნივებზე (ფოტო 1, 2, 3). გასულ წლებში შენობის მე-2 სადარბაზოს მონაკვეთზე ჩატარებულია გაძლიერებითი სამუშაოები.

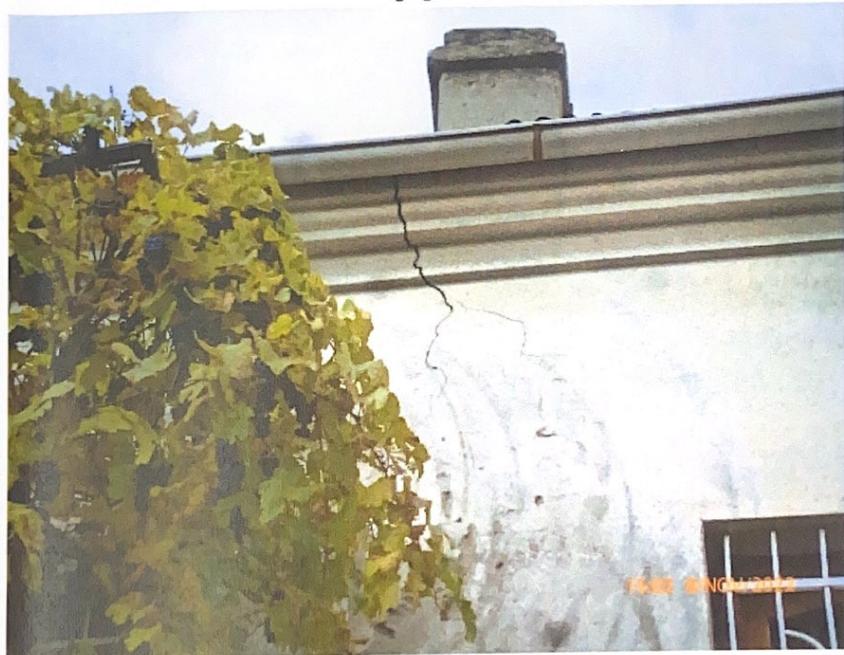
ფოტო 4

დღევანდელი მდგომარეობით ქ. თბილისში, ერწოს ქუჩა #11-ში მდებარე შენობის ფასადზე (პირველი სადარბაზოს მონაკვეთი) წარმოქმნილია დახრილი გამჭოლი ბზარები (ფოტო 4, 5, 6). ფასადიდან მარჯვნივ მდებარე ტორსულ კედლებზე ასევე განვითარებულია დახრილი და ჰორიზონტალური გამჭოლი ბზარები (ფოტო 7, 8, 9, 10). ბზარების უმეტესობა ნაპრალისებრია. ეზოს მხრიდან ზემორკვლის დონეზე ფიქსირდება ჰორიზონტალური ბზარი (ფოტო 11), ხოლო მეორე სართულის დონეზე შუაკედლისში განვითარებული დახრილი ბზარი (ფოტო 12). პირველი სადარბაზოს შიდა სივრცეში, #1 კუთხის ბინაში, ქუჩის მხარეს მდებარე გრძივა და გარე განვი კედლებზე წარმოქმნილია ნაპრალისებრი დახრილი ბზარები და განვი კედლები გადასრილია ვერტიკალური სიბრტყიდან (ფოტო 13, 14, 15, 16) დახრილი ბზარები ფიქსირდება განვი კედლის რაფისკედა მონაკვეთებში. შუა გრძივა კედლებზე განვითარებულია დახრილი გამჭოლი ბზარები (ფოტო 17, 18, 19). ეზოს მასარეს გრძივ კედლებზე შენიშვნება დახრილი ბზარები (ფოტო 20). აღნიშნულ ბინაში იატაკი დახრილია დიაგონალზე ქუჩის მხარეს (ფოტო 21). სამ ნოემბრის შემდეგ, ცალკეულ მონაკვეთებზე ბზარების გახსნილობა მომატებულია და ჭერსა და კედლებზე წარმოქმნილია ახალი ბზარები (ფოტო 22, 23, 24). #1 ბინა ტექნიკურად მოვალილია. პირველ სართულზე #2 ბინაში ქუჩის მხარეს არსებულ გრძივი და განივი კედლების მიმდებარე მონაკვეთებში წარმოქმნილია დახრილი ზედაპირული ბზარები ხოლო ჭერზე გადასურვის ფილების პირაპირებში შეინიშნება გრძივი ბზარები (ფოტო 25, 26, 27). #3 ბინაში განვი და გრძივ კედლებზე ფიქსირდება ვიზუალურად. როგორც ძველი (ფოტო 28), ისე ახალი ბზარები (ფოტო 29) აღნიშნულ ბინებში ბზარები ძირითადად თავმოყრილია და დახრილობით მიმართულია ქუჩის მხარეს. #3 ბინის შესავლელთან ზღუდარის დონეზე ფიქსირდება ვიზუალურად ახალი ბზარი დახრილობით ეზოს მასარეს (ფოტო 30). მეორე სართულზე კუთხის #4 ბინაში ჩატარებულია სარემონტო სამუშაოები, თუმცა ქუჩის მხარეს კუთხეში შეინიშნება შპალერის და დაბრეცვა (ფოტო 31), ხოლო ტორსულ კედლებზე ფანჯრის ღიობთან, რაფის დონეზე შპალერის ქვეშ ფიქსირდება ბზარი, ხოლო ზღუდარის დონეზე განვითარებულია ჰორიზონტალური ბზარი (ფოტო 32, 33). ეზოს მასარეს კედლესა და ტიხარზე შეინიშნება ვიზუალურად, როგორც ახალი, ისე ძველი სხვადასხვა მიმართულების ბზარები. (ფოტო 34, 35). #5 ბინაში, შესასვლელი კარის კუთხეში წარმოქმნილია ქუჩის მხარეს დახრილი ბზარი (ფოტო 36), ხოლო #5 და #6 ბინებში კედლებსა და ტიხარებზე ფიქსირდება ზედაპირული ბზარები (ფოტო 37, 38, 39). #6 ბინაში ჭერზე გაკრული ბიზი გახეულია და ეზოს მხარეს მიშენებულ ნაწილში წარმოქმნილია დახრილი და ვერტიკალური ბზარი (ფოტო 40, 41). ჩვენთვის უცნობია შენობის ტექნიკური მდგომარეობა ვიზუალური კვლევის ჩატარებამდე, ამიტომ დაზიანებების გამომზევვა მიზეზებზე შესაძლებელია ვიზუალური კვლევის ჩატარების განვითარების ხასიათიდან გამომდინარე. პირველი სადარბაზოს #1 და #4 ბინებში დაფიქსირდება ვიზუალურად ახალია და მათი განვითარების ხასიათიდან გამომდინარე საძირკვლების არათანაბარ ჯდენით დეფორმაციებზე მიუთითებს. პირველი სადარბაზოს დანარჩენ ბინებში, დაფიქსირებული ბზარების უმეტესობა ვიზუალურად ძველია, და მათი თავმოყრისა და დახრილობიდან გამომდინარე შესაძლებელია ითქვას, რომ გასულ წლებში შენობაშ განიცადა ჯდენით დეფორმაცია ქუჩის მხარეს, თუმცა სიტუაცია იყო სტაბილური და ვინაიდან მათი პროგრესირება არ შეინიშნება. არ არის გამორიცხული, რომ გაკრული დაზიანებები შენობას მიეღო ექსპლუატაციის პერიოდში გადატანილი სხვადასხვა ინტენსიონის მიწისძვრებით და ასაკობრივი ცვეთით. პირველი სადარბაზოს კუთხის ბინების ქვეშ არსებობს ტექნიკური სართული, სიმაღლით დახლოებით 60-70 სმ და მიუდგომლობის გამო კედლების დათვალიერება შეუძლებელია, ხოლო

ამრიგად, ქ. თბილისში, ერწოს ქ. #11-ში მდებარე საცხოვრებელი სახლის ტენიკული მდგომარეობა არადამაკმაყოფილებელია. გზარების განვითარების ხასიათი საძირკვლების არათანაბარ ჯდენით დეფორმაციებზე მიუთითებს, რაც ფუძე გრუნტების განვილიანებას შეეძლო გამოეწვა, კერძოდ გარე ქსელების დაზიანებითა გამოწვეული, რამეთუ სხვა მაპროვიცირებელი ფაქტორები არ იკვეთება (იხ. კვლევითი ნაწილი). დეფორმაციათა მიღებული კლასიფიკაციით საკლევი შენობის პირველი სადარბაზოს მზიდ კედლებზე განვითარებული დაზიანებები III-IV ხარისხისაა, აკრიტიკულია და მისი ექსპლუატაცია საფრთხის შენობის (პირველი სადარბაზო) შემდგომი ხანგრძლივი ექსპლუატაციისათვის აუცილებელია აღდგენა-

გაძლიერებითი სამუშაოების ჩატარება დეტალური კვლევის საფუძველზე დამუშავებული პროექტის მიხედვით, თუმცა გაძლიერებითი სამუშაოების ჩატარებამდე აუცილებელია, რომ უახლოეს პერიოდში, #1 ბინის მონაცემში, როგორც გარე, ისე შიდა მხრიდან მოწყოს დროებითი საყრდენები, ვინაიდან მოსალოდნელია დეფორმაციების პროგრესირება, რამაც შესაძლებელია ნგრევა გამოიწვიოს.

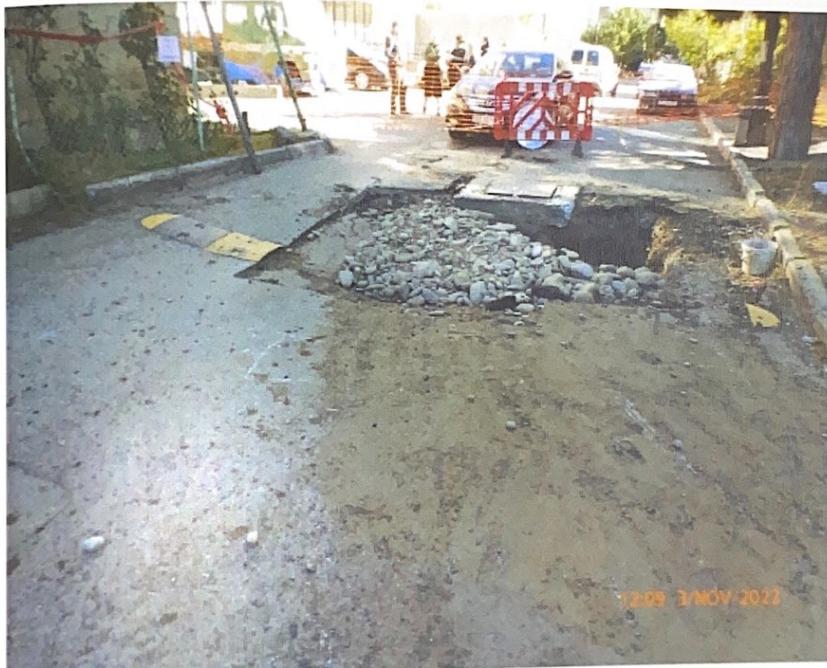
ფოტო 42

შენობის დანარჩენ მონაკვეთში სარდაფის კედლები ამოყვანილია ყორე ბეტონით, რომლის ზედაპირზეც მიმდინარეობს ეროზიული პროცესები, ხოლო გადახურვის ფილების ქვედა ზონაში ფიქსირდება ბეტონის გამოტუტვა, მუშა არმატურა გამიშვლებულია და კოროზირებულია. სარდაფის კედლებისა და იატაკის მნიშვნელოვანი დანესტიანება არ შეინიშნება, ასევე არ ფიქსირდება შიდა წყლაგაუანილობისა და საკანლიზაციო ქსელებიდან კედლების დასველება. მეორე სადარბაზოს ფასადის კედლის საძირკვლები და კედლები გაძლიერებულია, თუმცა კედლზე შეინიშნება ბეტკსებური ბზარები, ხოლო ბეტონის შემონაკირწყლი დაზიანებულია და ჩატანებით. ერწოს ქუჩის მრავალ მონაკვეთზე ასფალტის საფარი დეფორმირებულია და ჩავარდნილია. საკლევ შენობაზე (პირველი სადარბაზო) განვითარებული დაზიანები საძირკვლების არათანაბარ ჯდენით დეფორმაციებზე მიუთითებს, რაც ფუძე გრუნტების განვითარებული განვითარებული დაზიანების არ შეინიშნება საფარი დეფორმაციები იყო სტაბილიზირებული და არ პროგრესირებდა, სარდაფში გრუნტის წყლების ზემოქმედება (კედლების და იატაკის დასველება) არ ფიქსირდება, შესაბამისად გრუნტის წყლების ზემოქმედება არ ივეოთა, წინააღმდეგ შემთხვევაში დეფორმაციები იქნებოდა პროგრესირებადი ხასიათის. აღნიშნულ ტერიტორიაზე შენობის წინ ამორილია გრუნტი, რომელიც ამჟამდ ნაწილობრივ შევსებული მდინარის ბრტყით, ხოლო მიმდებარე მონაკვეთის ასფალტის საფარი ჩავარდნილია, რა სამუშაოებია ჩატარებული გარეუკვეთლია, თუმცა საკლევ შენობიდან დახასლოებით 50-70 მეტრის დაშორებით ქუჩის მოპირდაპირე მხარეს, ორ მონაკვეთშია ამოჭრილი ორ არმო, ერთმა დგას წყლი, მეორეში ძველი მიღები გადაჭრილია და დალუქულია, ხოლო მიმდებარე შენობა ძლიერ დაზიანებულია (ფოტო 42, 43, 44, 45).
