საქართველოს
საავტრო-სამრეწველო პალატა
შ.პ.ს. „ზუგდიდექსპერტიზა“

ექსპერტიზის დასკვნა №132

4. ექსპერტიზის ჩატარების საფუძველი: ს.ს. „ვევექსი პოსპიტალები“-ს განცხადება
ხელშეკრულება, უნომრო 30.07.2022წ.
5. ექსპერტიზის ამოცანა: ქ. ზუგდიდში, კ. გამსახურდიას ქ. №206-ში, მიწის ნაკვეთზე
(ს/კ 43.31.73.178) მდებარე ს.ს. „ვევექსი პოსპიტალები“-ს, ზუგდიდის საავადმყოფოს ხუთსართულიანი
შენობის წინა ფასადზე ლიფტის მოწყობასთან დაკავშირებით, ხუთივე სართულზე, არსებული
ფანჯრის ღიობების იატაკის ნიშნულამდე ჩაჭრის შესაძლებლობის დადგენა.

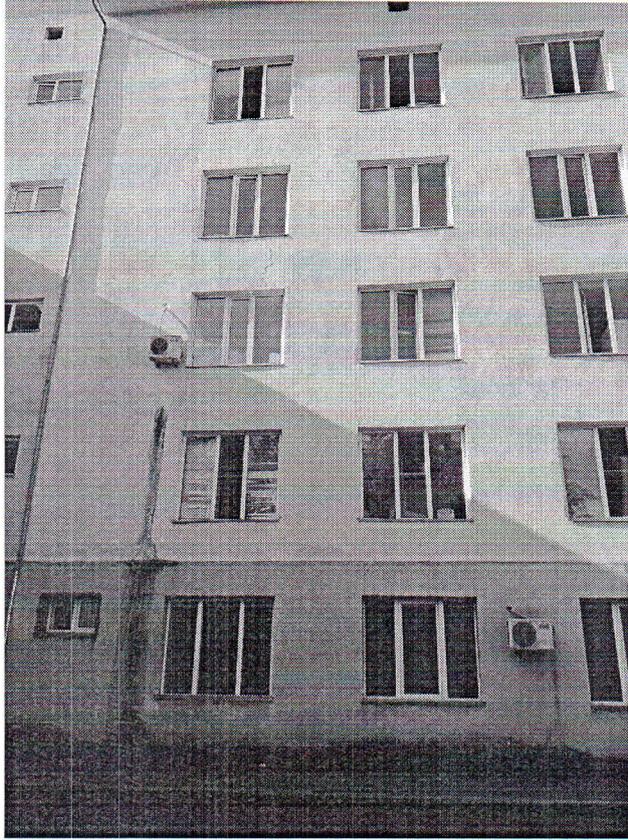
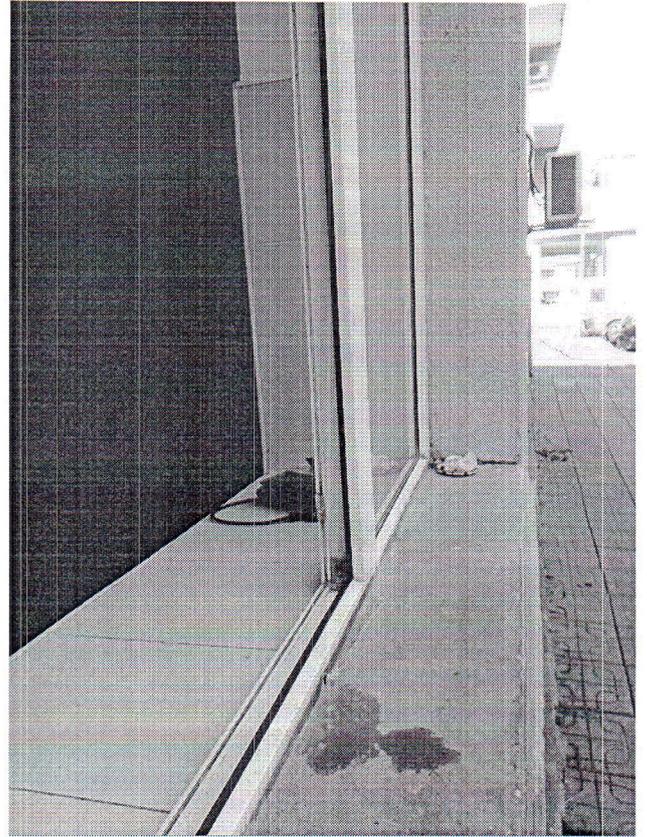
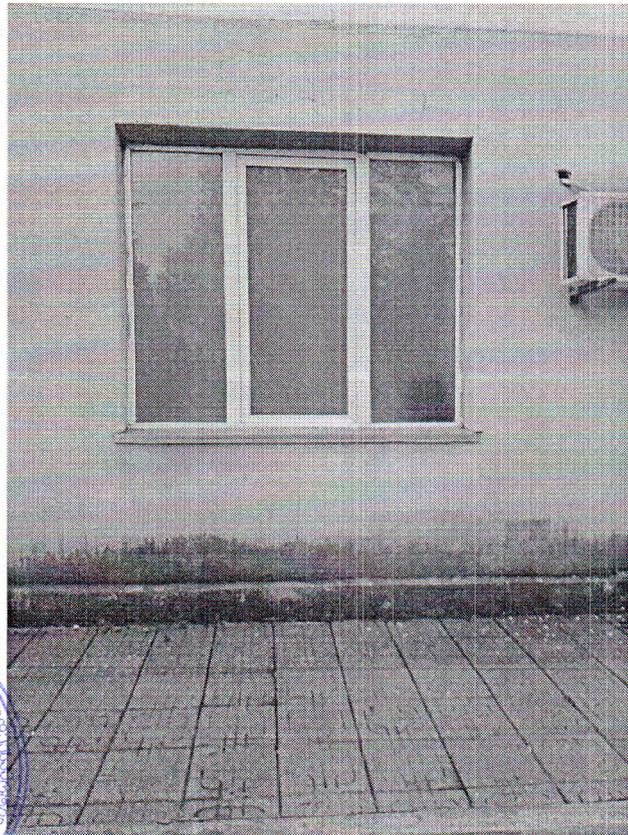
სარეკონსტრუქციო ღიობების ამსახველი ფოტოსურათები.

შენობის ვიზუალური დათვალიერების შედეგად შენობის საძირკვლების ჯდენა, მზიდი კონსტრუქციების დეფორმაციები და დაზიანებები (კედლებზე ბზარები და სხვა) არ გამოვლენილა.

საავადმყოფოს შენობის კონსტრუქციული სქემიდან და მისი ფაქტიური ტექნიკური მდგომარეობიდან გამომდინარე შენობის წინა ფასადზე გარე ლიფტის მოწყობა, კერძოდ: შენობის ხუთივე სართულზე, ლიფტიდან გასასვლელი კარის ღიობის მოსაწყობად არსებული ფანჯრის ღიობების ჩაჭრა იაგაკის ნიშნულამდე არ გამოიწვევს შენობის მზიდი კონსტრუქციული ელემენტების სიმტკიცის დასუსტებას და არ ახდენს გავლენას შენობის მდგრადობაზე.

გარე ლიფტის მოწყობის პროექტში არ არის ღიობის რეკონსტრუქციის მუშა ნახაზები, არა არის ნახვენები არსებული ფანჯრის ღიობის მომები ასევე საპროექტო ღიობის ჩაჭრის ადგილი და მომები.

1. არსებული ფანჯრის ღიობის მომებია 1,75X1,75მ. ხოლო მანძილი ღიობის ქვედა ნიშნულიდან იაგაკის ნიშნულამდე შეადგენს 0,8მ. საპროექტო ღიობი ჩაჭრას არსებული ღიობის ცენტრალურ ნაწილში, ლიფტის კარის შესაბამისი სიფართით.

2. დარჩენილი ნაწილი, ღიობის ორივე მხარეს (ფანჯრის ღიობის ქვედა ნიშნულიდან ზედა ნიშნულამდე) უნდა ამოშენდეს წვრილი სამშენებლო ბლოკით სისქით 400მმ.

3. ღიობის ზედა ნაწილი, რ/ბეგონის მლუდარიდან ლიფტის კარის ზედა ნიშნულამდე შეივსოს 400მმ სისქის თაბაშირმუყაოს კედლით, ლითონის კარკასზე.
