# ООО «БАТУМСКИЙ МОРСКОЙ ПОРТ»

## Капитальный ремонт причалов № 4-5

**Раздел 1. Капитальный ремонт причала 4-5. Гидротехническая часть**

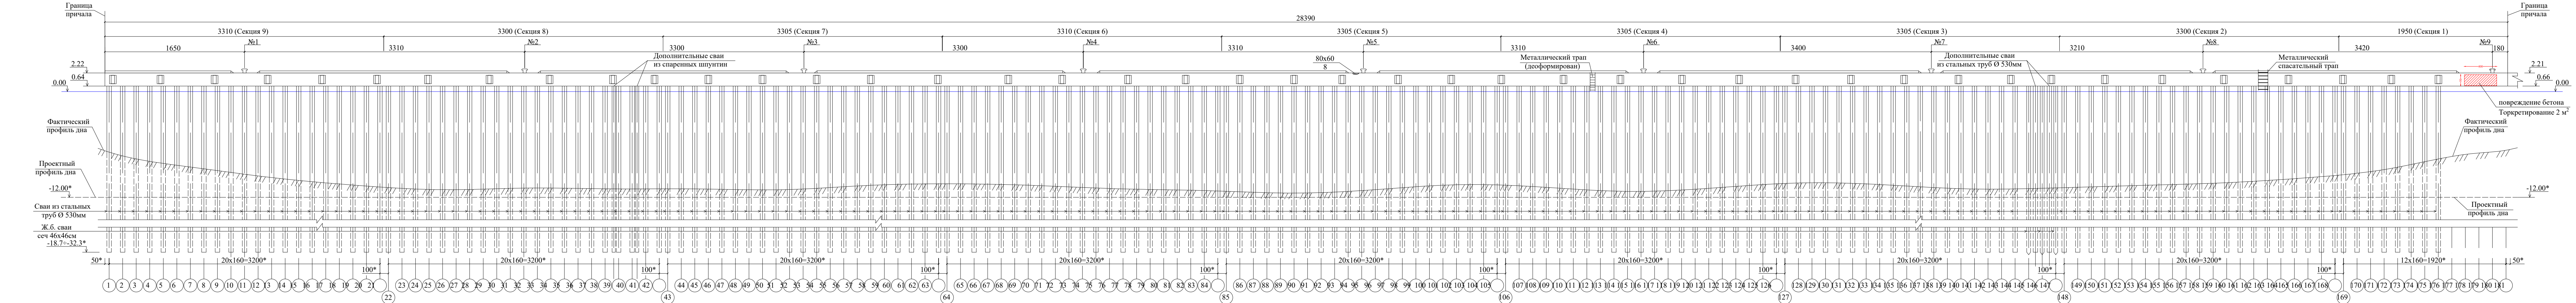
Обследованием зафиксированы 161 железобетонных свай сечением 46х46см имеющих повреждения в виде сколов ребер в узле сопряжения с верхним строением с оголением арматуры.

№	Привязка	ПК	размер повреждения, м	площадь, м²	характер повреждения
1	ПК 28	4	0,5	0,08-0,1	повреждение бетона

Торкретирование бетонной стены лицевой грани верхнего строения 2,0 м²

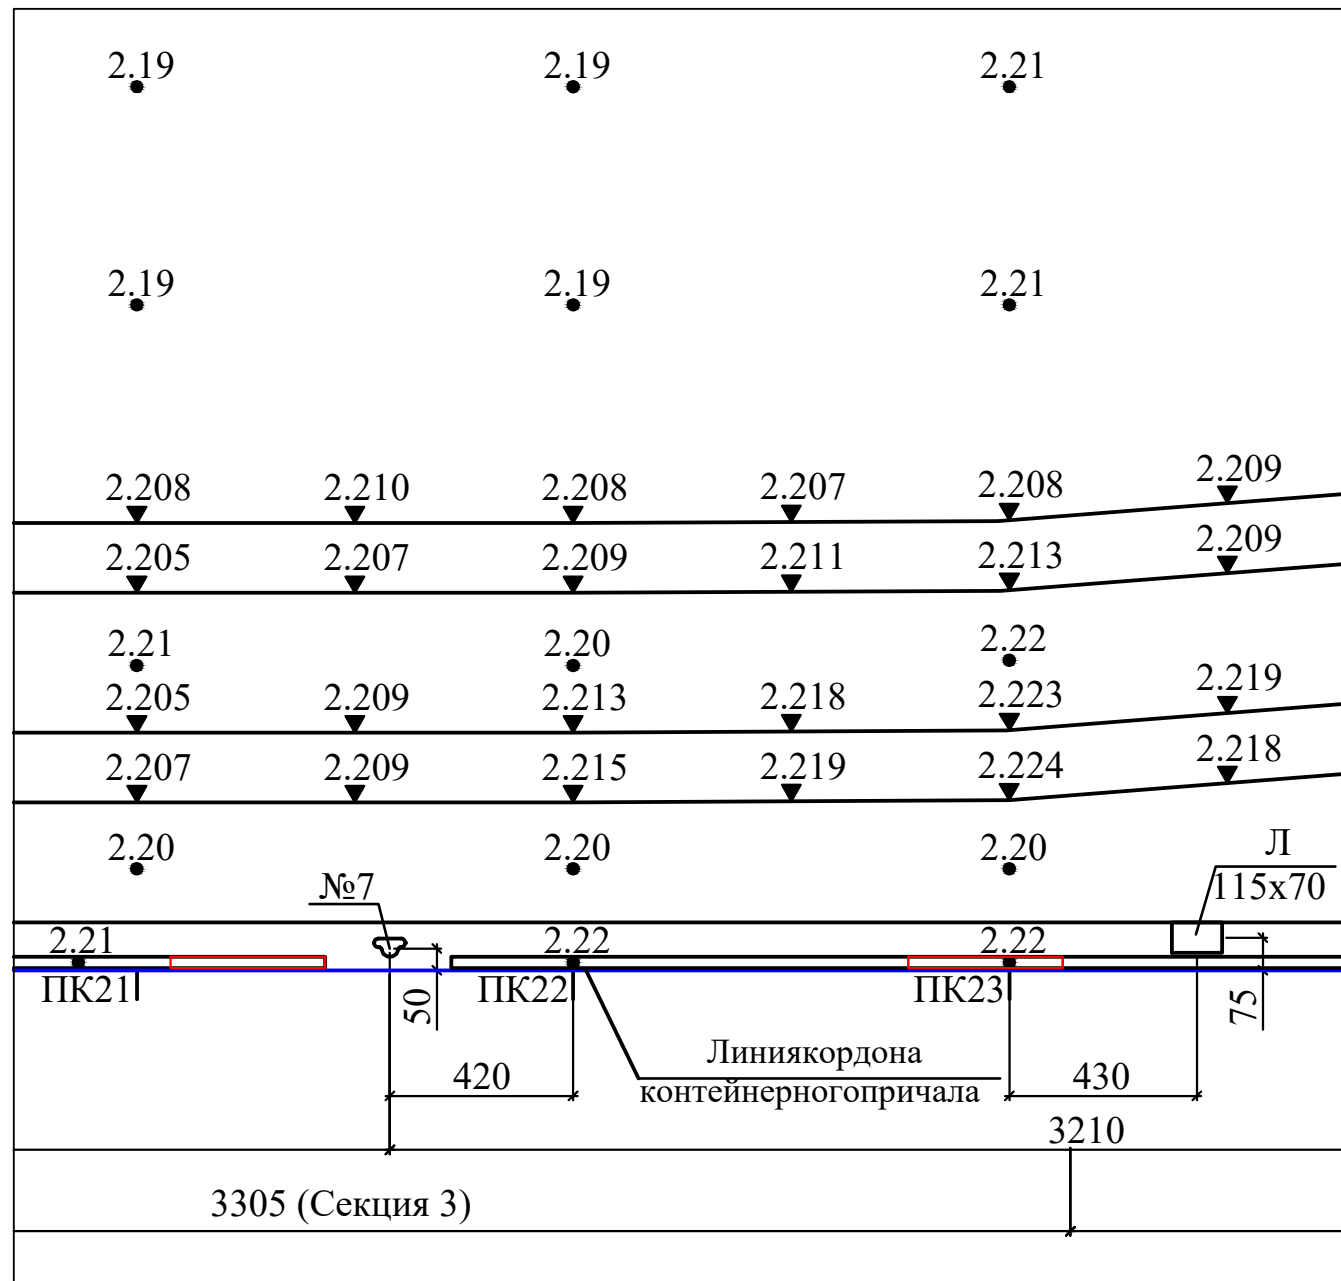
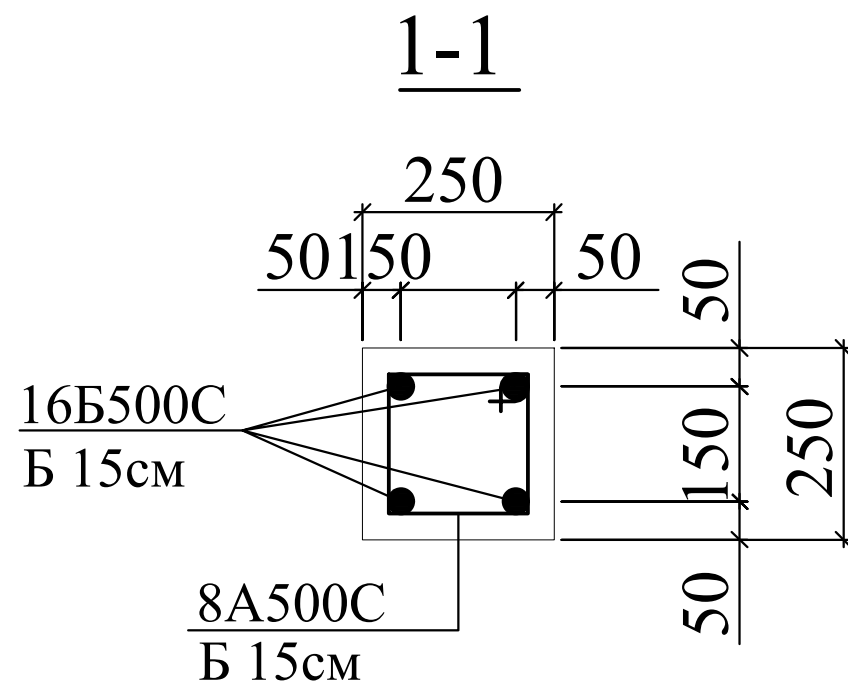
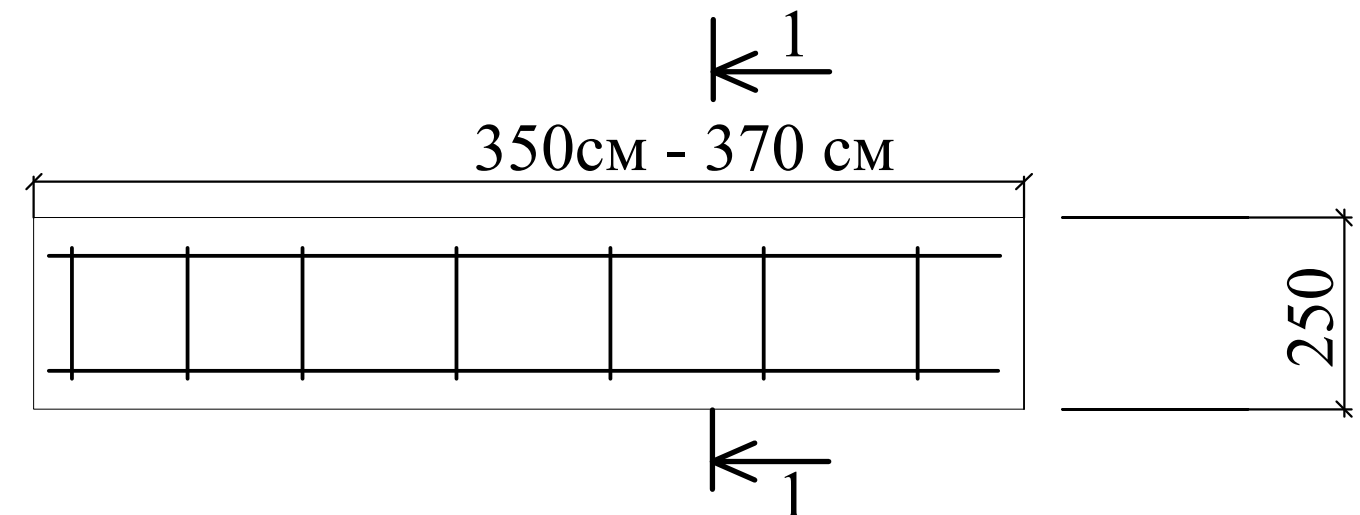
## Колесоотбойники план. Секции 3

Зафиксировано повреждение колесо отбойника в ПК13, ПК21+3м и ПК23 –  
соответствии 5м+3м+5м= 13 п.м

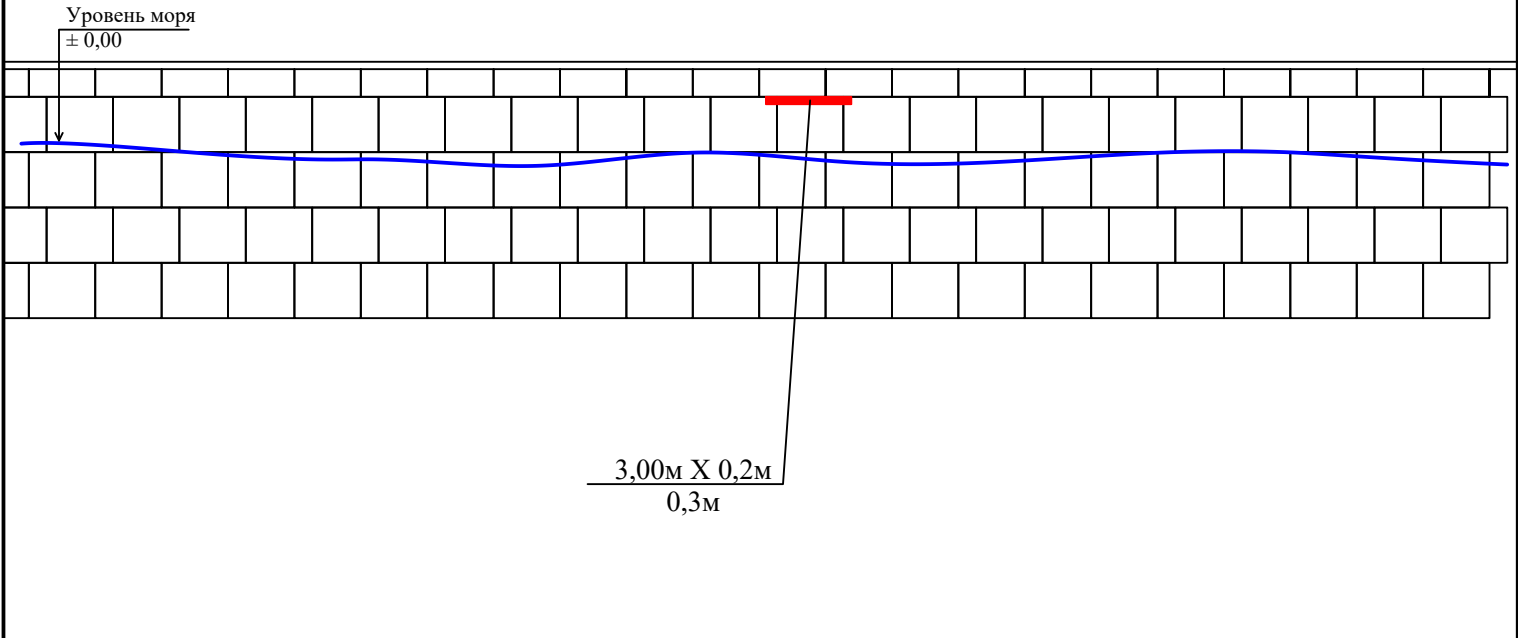
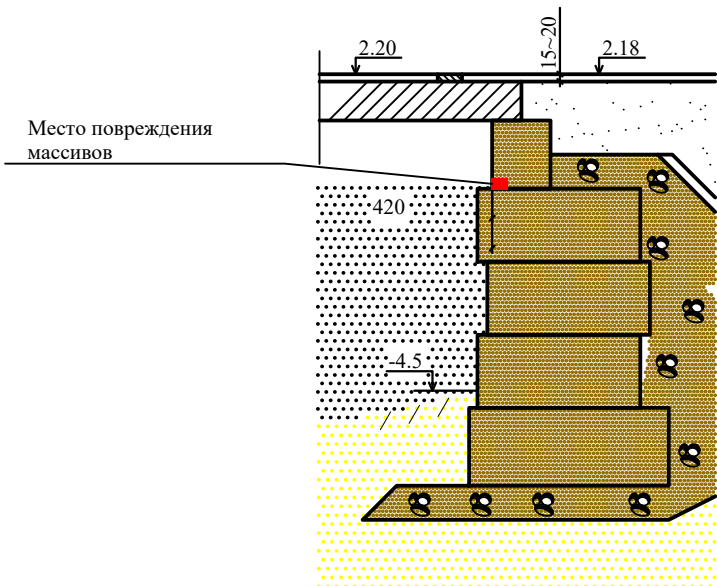
Повреждения массивов тыловой стенки между курс 4-5

В основном обследованию доступны три верхних курса массивов. В районе ПК13+5,5м в зоне переменного горизонта обследованием зафиксирован участок разрушения бетона массивов и надстройки глубин. Размеры участка разрушения порядка 3,5х1,8м. Кроме того, зафиксированы локальные участки с трещинами на массивах четвертого курса ПК26+3,0м -ПК26+6,0м- 3.0 п.м, ПК20+6м-ПК23+2.0 – 26 п.м, ПК15+2,0м-ПК18+3,0м -31,0п.м, повреждения массивов в виде каверн и сколов углов, а также множественные зазоры между бетонными массивами, превышающие 10см. Отдельные зазоры заполнены бетоном в мешках.

Зазор между массивами, заделан бетоном в мешочках	
Материалы	
Бетон в мешочках	0,2 м <sup>3</sup>
Микросилика ASTM 1240	12,0 кг
Пластификатор	3,75 л
Штырь-арматурные 125500С	20,0 Кг

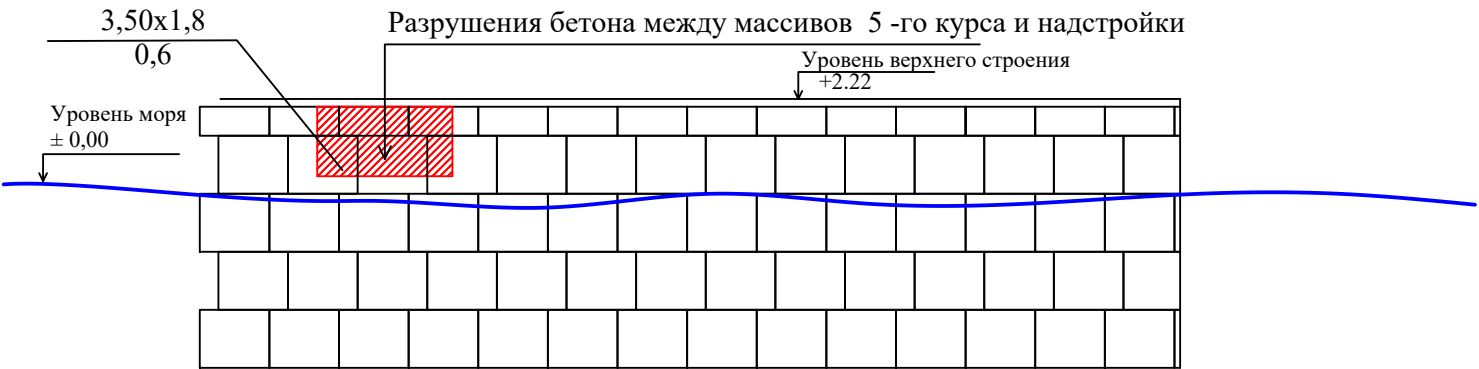
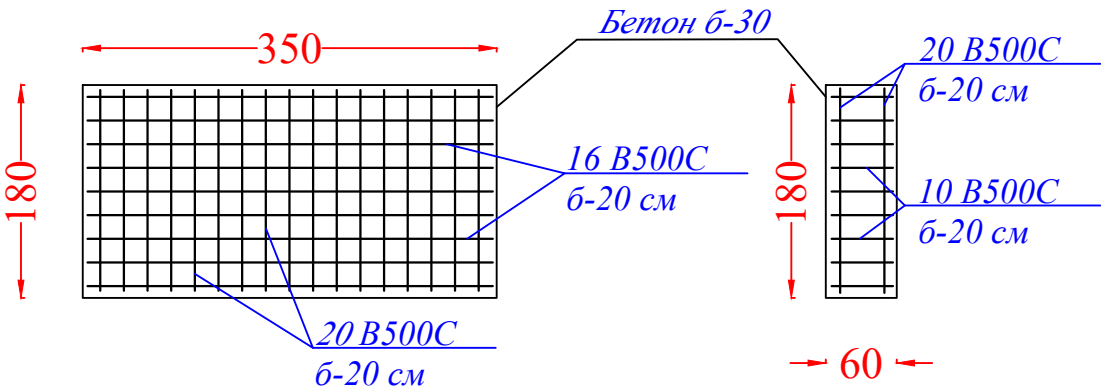
Схема бетонирование массивовой стенки ПК26+3

Разрушения бетона между массивов 5-го курса и надстройки

Бетонирование массивового стенки (диафрагма)	
Материалы	
Бетон Б-30	4,0 м³
Микросилика ASTM 1240	240,0 кг
Пластификатор	75,0 л
Пиломатериалы	0,5 м³
Ламинат для опалубки	9,0 м²
Проволока вязальная	2,0 кг
Гвозди 80-100мм	5,0 кг
Арматура 20 В500С	180,0 кг
Арматура 16 В500С	120,0 кг
Арматура 10 В500С	80,0 кг

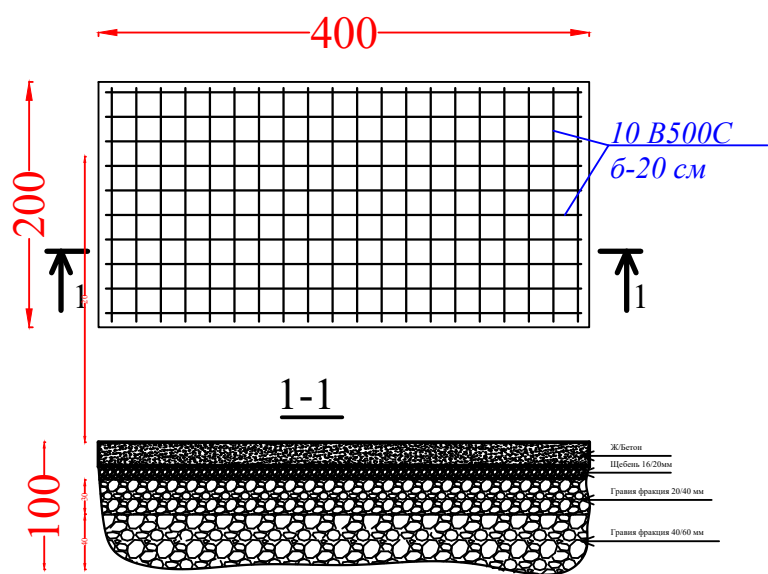
Схема бетонирования прасоса ПК 23+4,0м (Прасос)

А так же зафиксирован прасос ПК 22., требуется устранение дефекта.

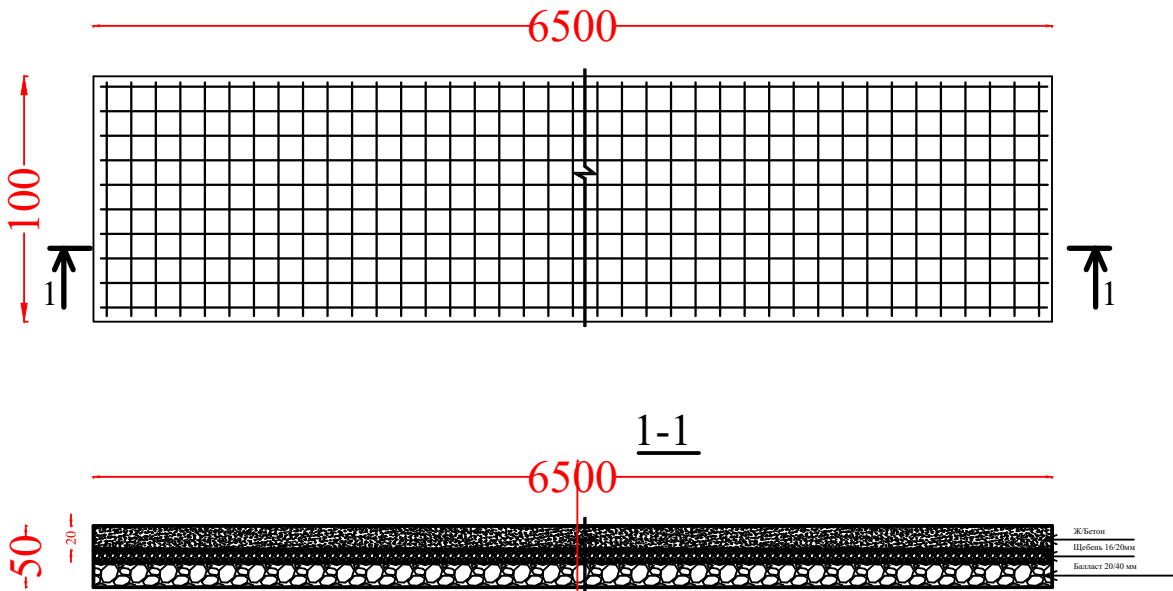
Обследованием зафиксированы трещины шириной раскрытия до 12мм,  
расположенных в ПК3+3.0м-ПК5 и ПК16+5.0м –ПК23, длиной соответственно 17п.м.  
и 65 п.м.

65м - размеры в плане, 50 - глубина, см  
ПК16+5,0м-ПК23

Расход материалов	
Бетонирование прасоса	
Материалы	
Бетон Б-25	13,0 м³
Щебень 16/20мм	6,5 м³
Балласт 20/40 мм	13,0 м³
Арматура 10 Б500С	450 кг
Проволока вязальная	10 кг

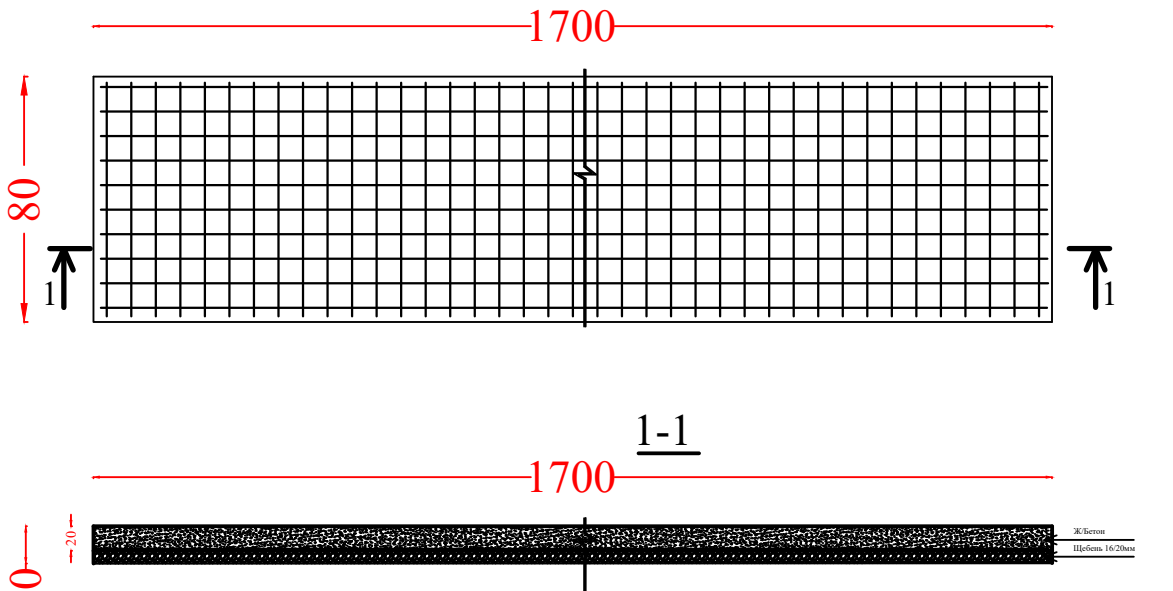
17м - размеры в плане, 30 - глубина, см  
ПК3+3,0м-ПК5

Расход материалов	
Бетонирование прасоса	
Материалы	
Бетон Б-25	2,72 м³
Щебень 16/20мм	1,4 м³
Арматура 10 Б500С	60 кг
Проволока вязальная	3 кг

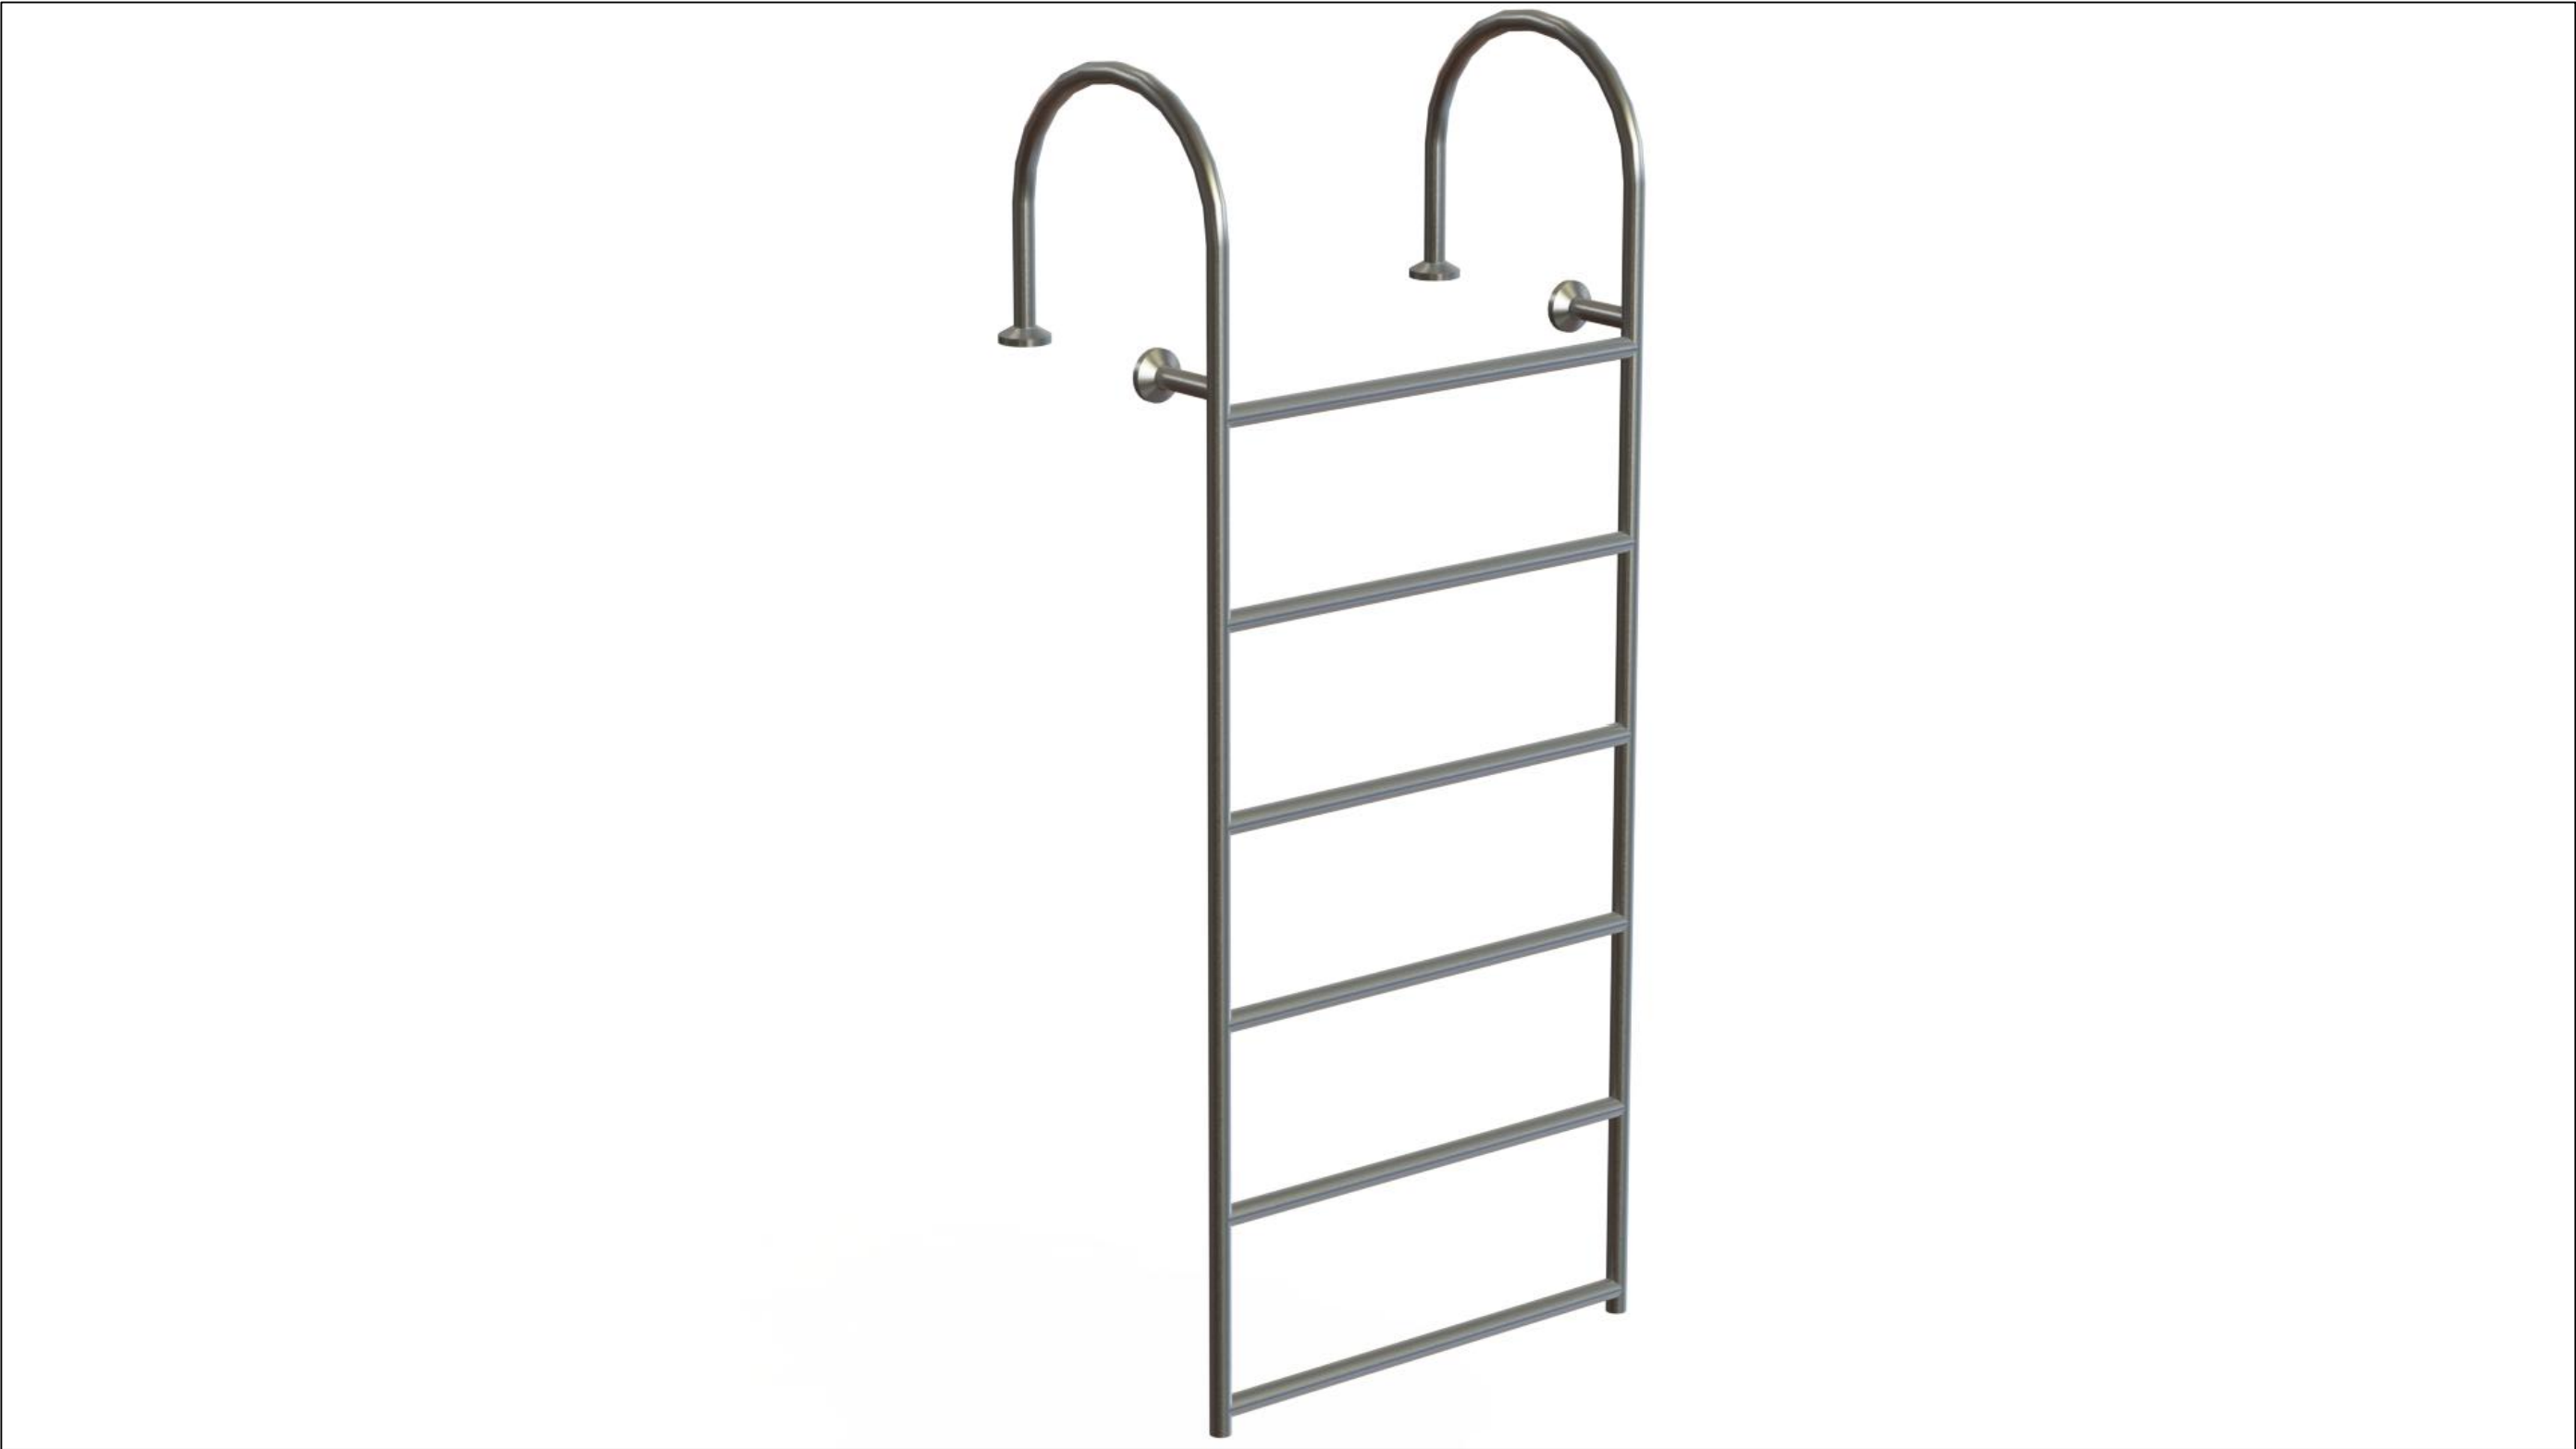
# Металлический спасательный трап    ПК 25+5м

Существенных повреждений элементов инженерного обустройства  
обследованием не зафиксировано, за исключением металлического трапа,  
имеющего значительные деформации, требует замены.

Металлический спасательный трап	
Материалы	
Труба металлический 50мм	18,0 м
Анкерные штыри арматурный 12Б500С	10 кг
Пластина стальная 5мм	0,2 м²
