ООО «БАТУМСКИЙ МОРСКОЙ ПОРТ»

***ИНЖЕНЕРНОЕ ОБСЛЕДОВАНИЕ
И ПАСПОРТИЗАЦИЯ ПРИЧАЛА №2***

ООО «ЛУХУМИ»

2021г.

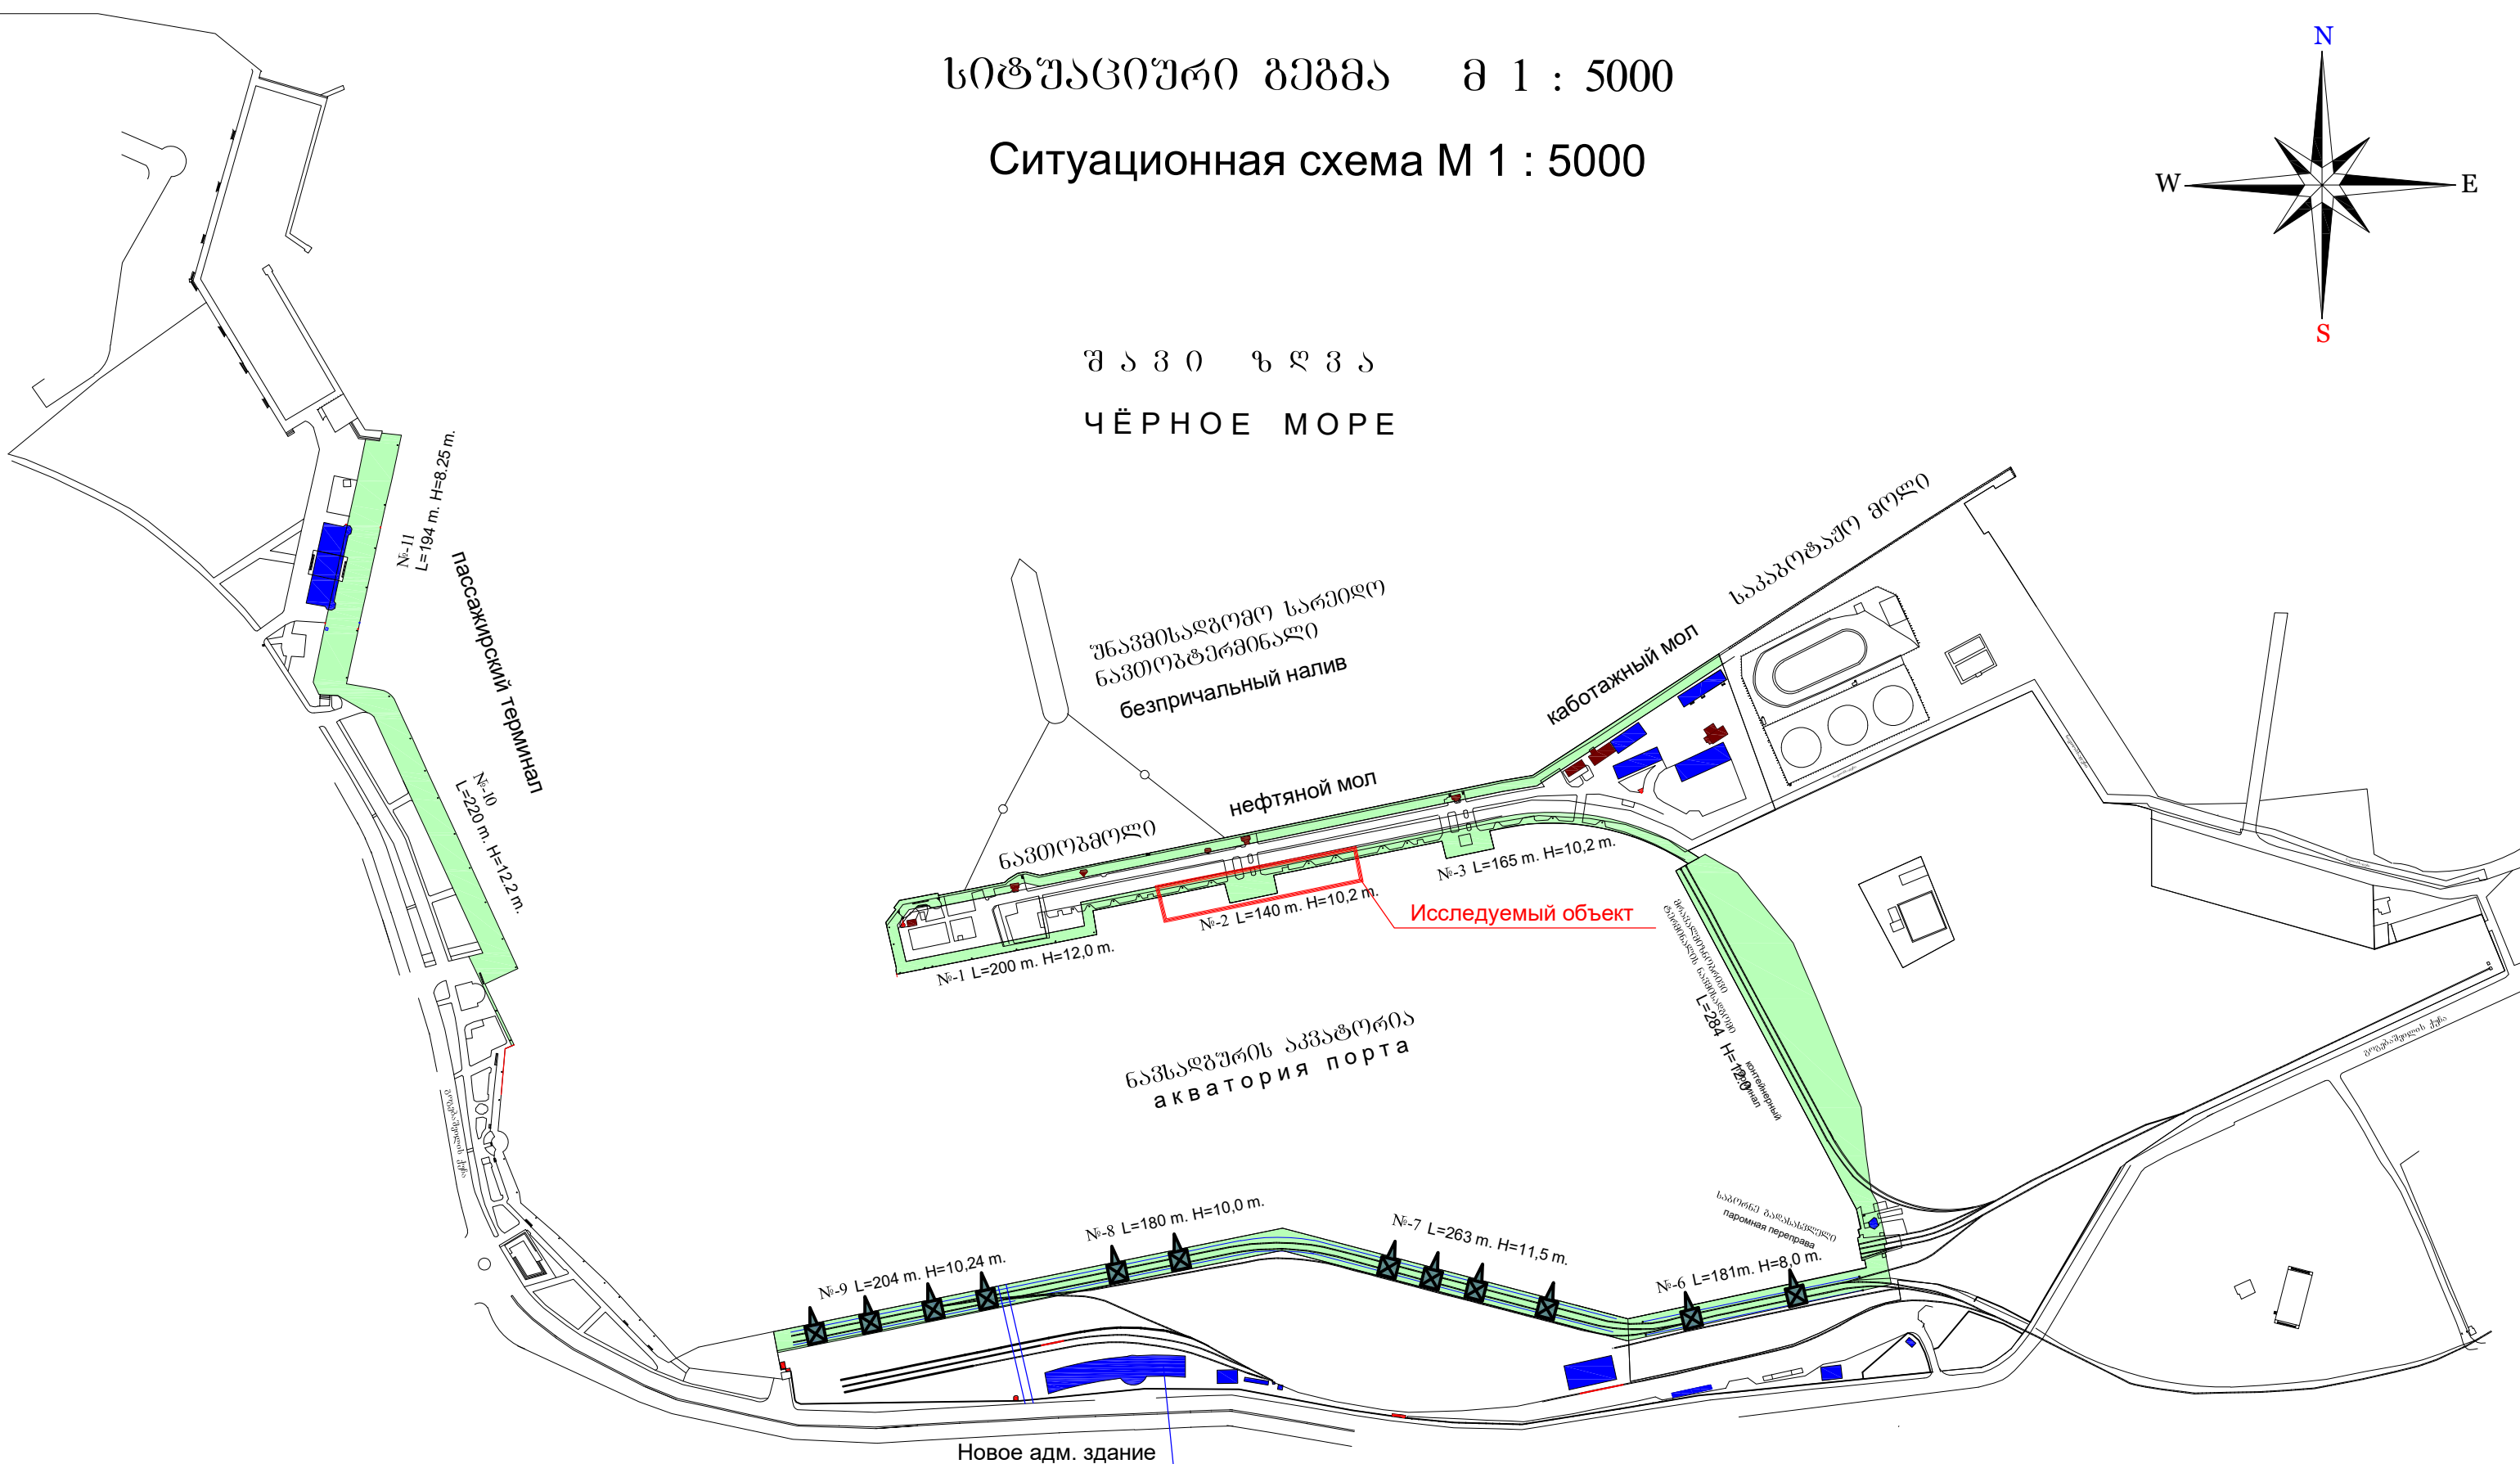
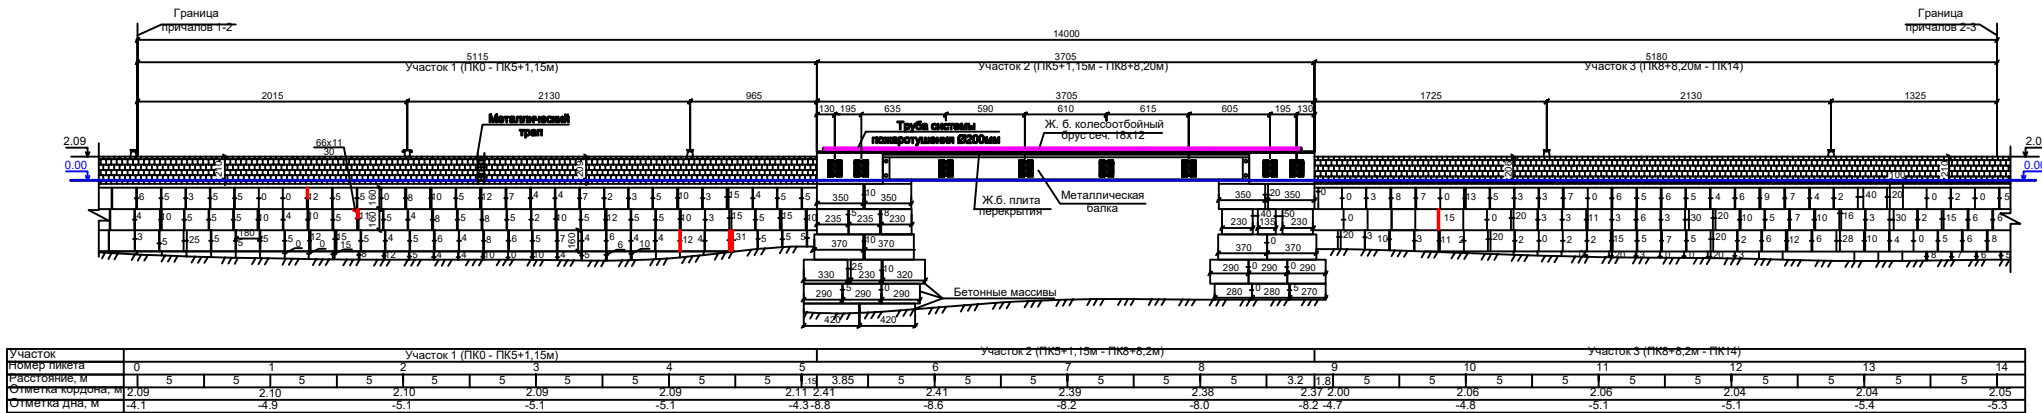
На участке 1 (ПК0 - ПК5+1,15м) зафиксированы локальные повреждения массивов в виде сколов углов на глубину до 30см. Общая площадь локальных участков повреждения массивов порядка $0,073\text{м}^2$ (подробнее – см. табл. .3.1 приложения 3)..

Кроме того, зафиксированы зазоры между массивами, превышающие допускаемые 4см /6/: I курс – 2 шт.; III курс – 2 шт. , IV курс – 1 шт.,. Подробнее – см. табл. П.3.2 (приложение 3).

Кроме того, обследованием зафиксировано, что лицевая грань массивов первого и второго курсов выступает за линию кордона на быке в районе ПК5+1,15м – ПК5+9,3м до 20см, на быке в районе ПК8+0,75м – ПК8+8,6м – до 30см.

ПК4+5.0м-зафиксированно повреждения бутобетонной кладки на глубину до 80 см, общая площадь повреждения – порядка 0,6 м²-0,58 % общей площади бутобетонной кладки .

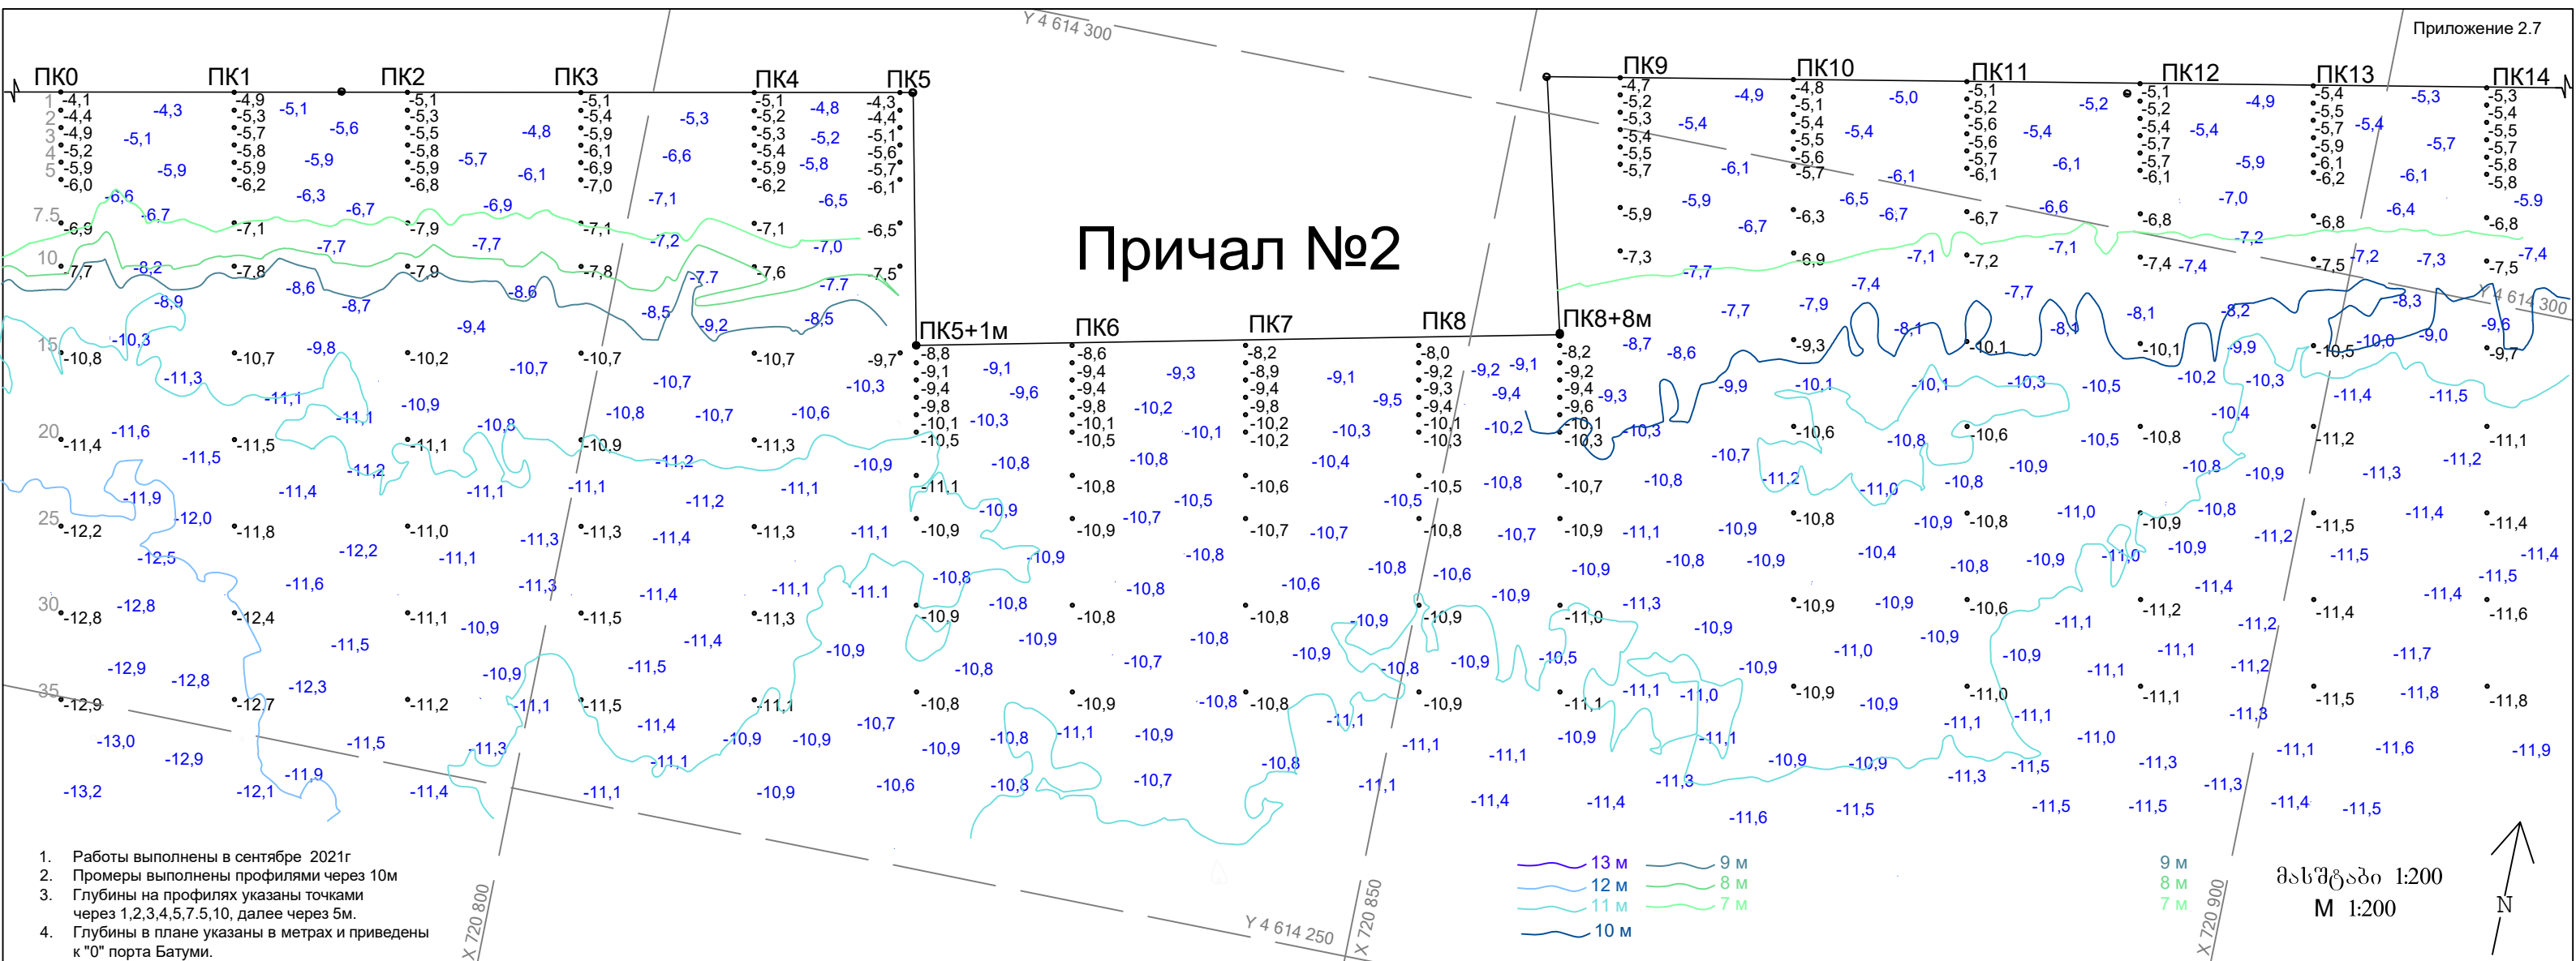
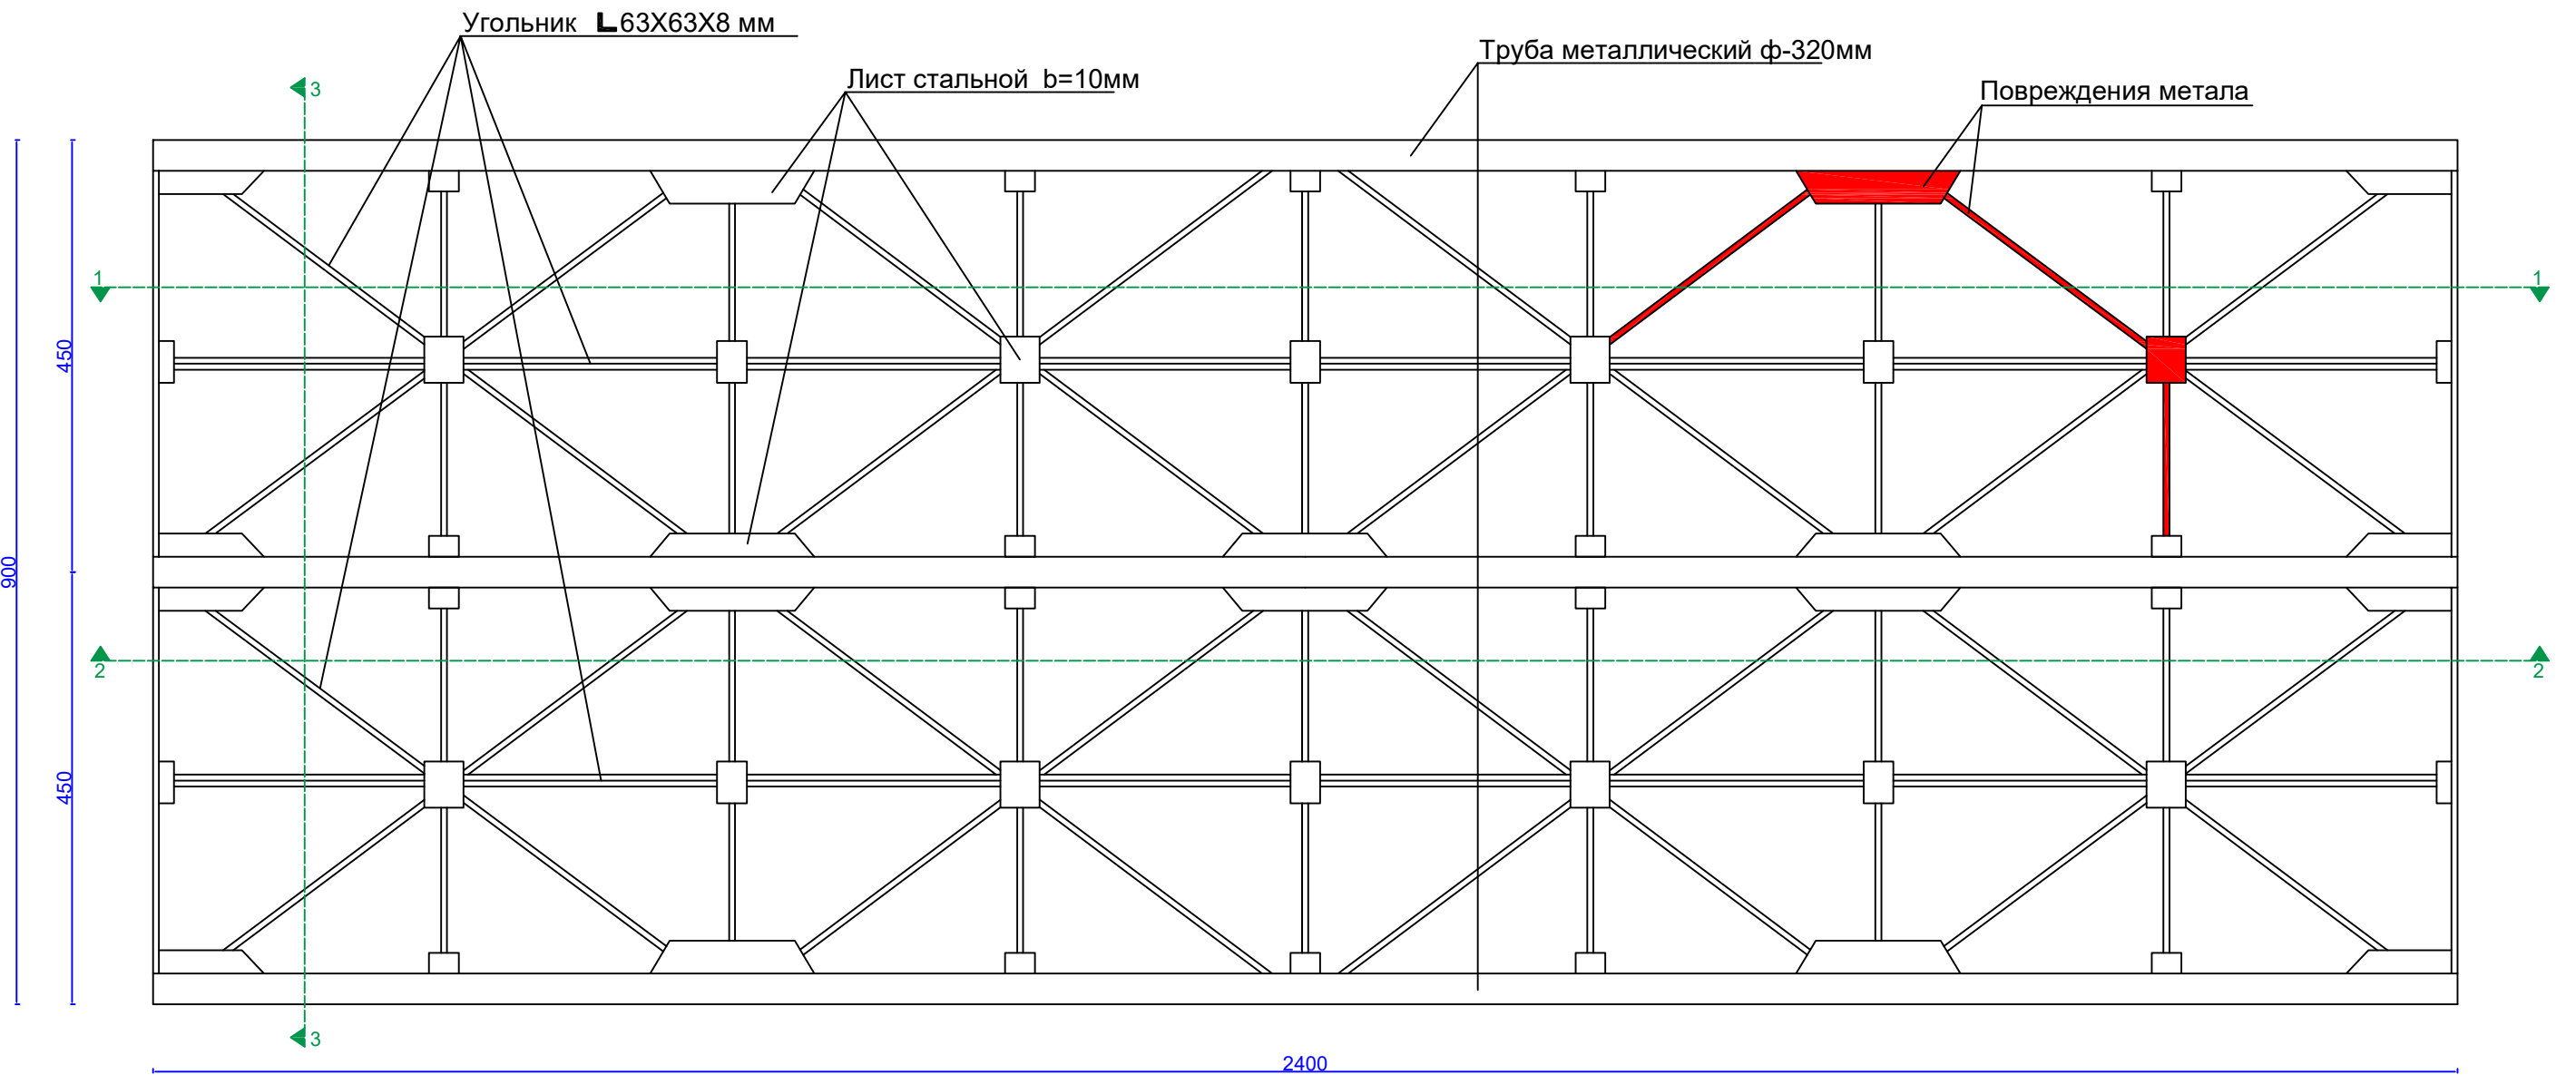
Металлические фермы под ж/б плыть быка
причал №2, участок 2 (пк5+1,5м - пк 8+8,6м)

Металлическое пролетное строение длиной 24,0м, шириной 6,0м, служит для связи быков между собой. Для связи быков с территорией служат железобетонные мостики. Поверх металлического пролетного строения и железобетонных мостиков уложены плиты перекрытия, образуя технологическую площадку размером в плане 37,45х14,75м. Зафиксированы повреждения металлических конструкций, соединяющих быки, а точнее поврежден угольник L63X63X88 мм 60 п/м и стальной лист 12 м²- толщиной 10 см.- требует замены.

Верхний и нижний трубчатый пояс фермы поврежден коррозией 144 п/м -Ф320 мм, составляющие фермы элементы (раскосы, стойки,)-985,3 п/м , стальные пластины 43,5 м² толщиной 10 мм - требуется проведение малярных работ.

Зафиксировано повреждение стальной двутавровой балки жёсткости №28, соединяющей передний и задний бетонный массив быка -132 п/м - требует восстановительных работ.

Зафиксировано повреждение стальной двутавровой балки жёсткости под кровельной плитой от коррозии 48 п/м, требует проведения малярных работ.

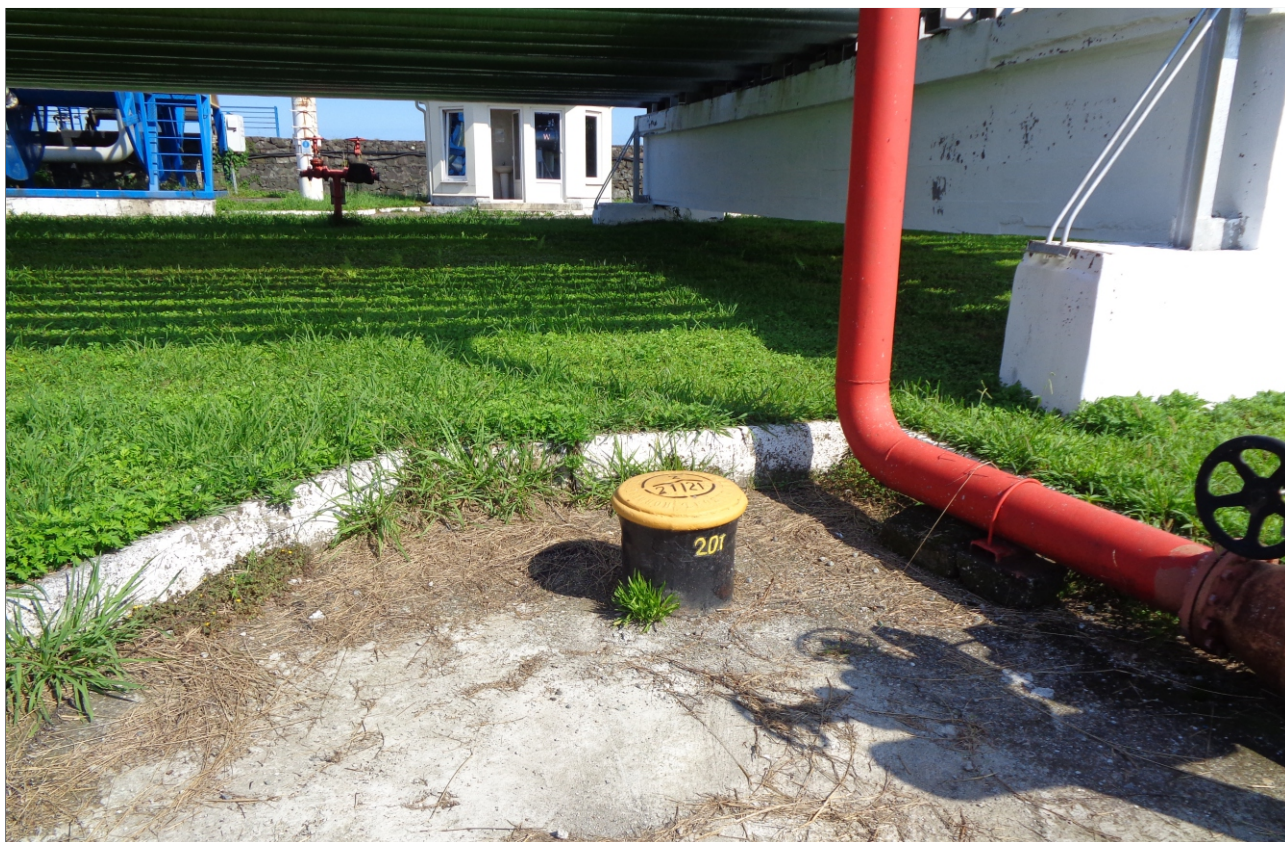
Существенных повреждений тумб и швартовных устройств «старого» типа не зафиксировано.

Швартовная тумба старого типа.

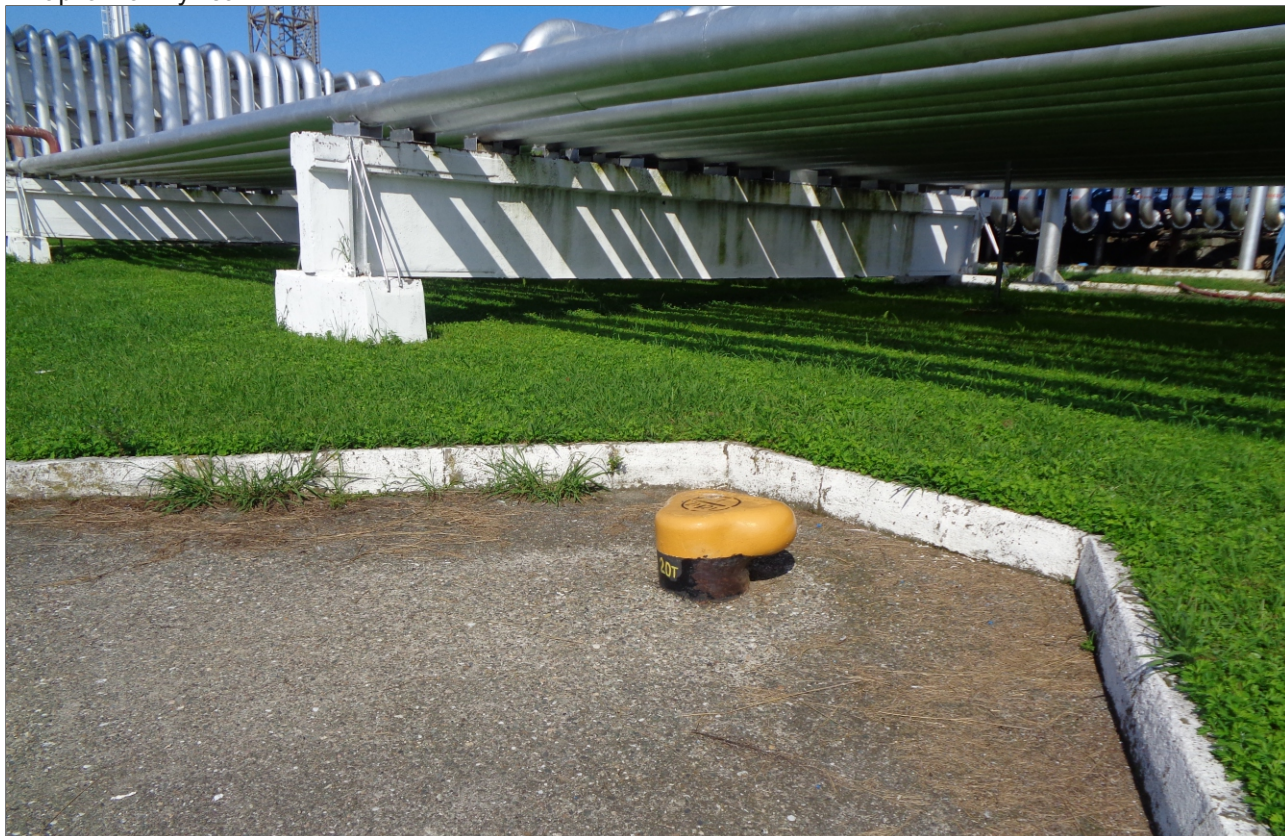
Швартовная тумба.

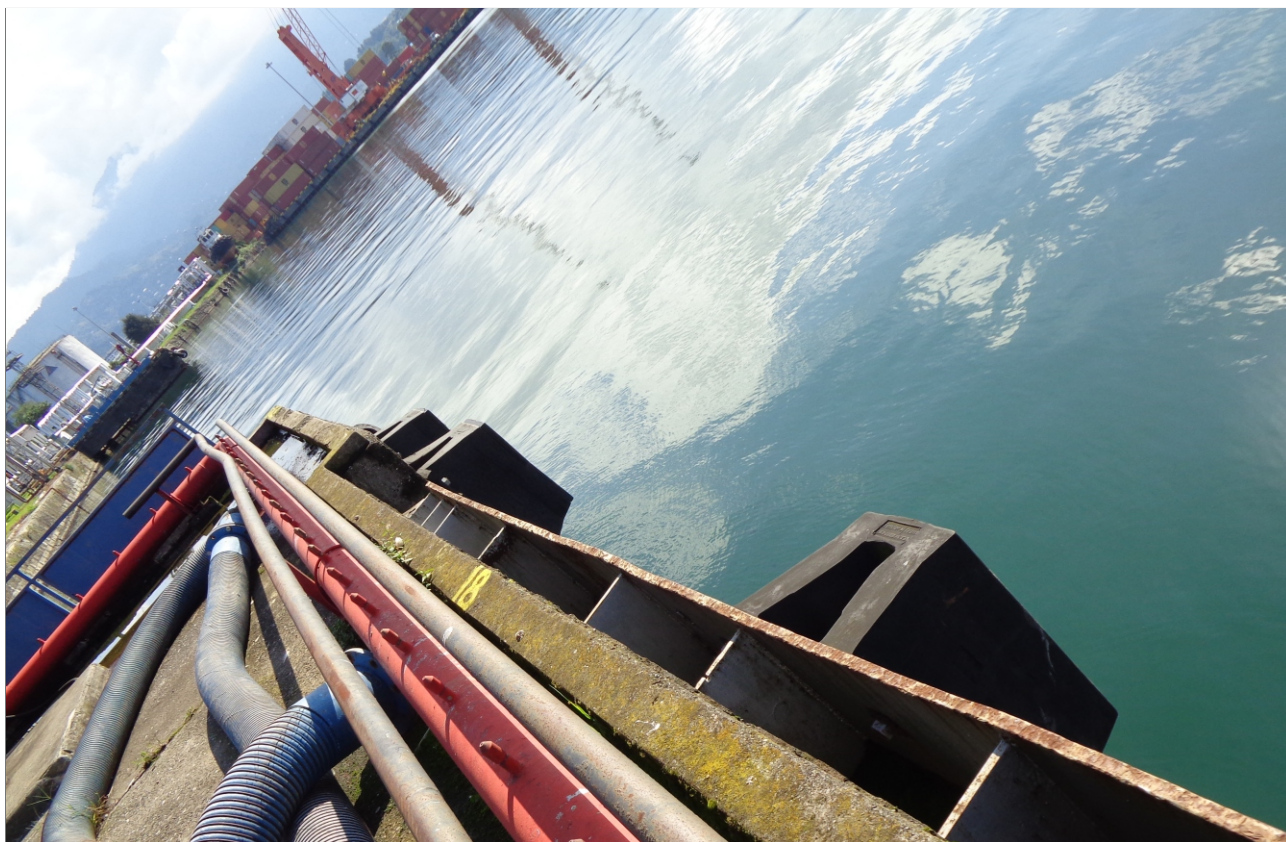
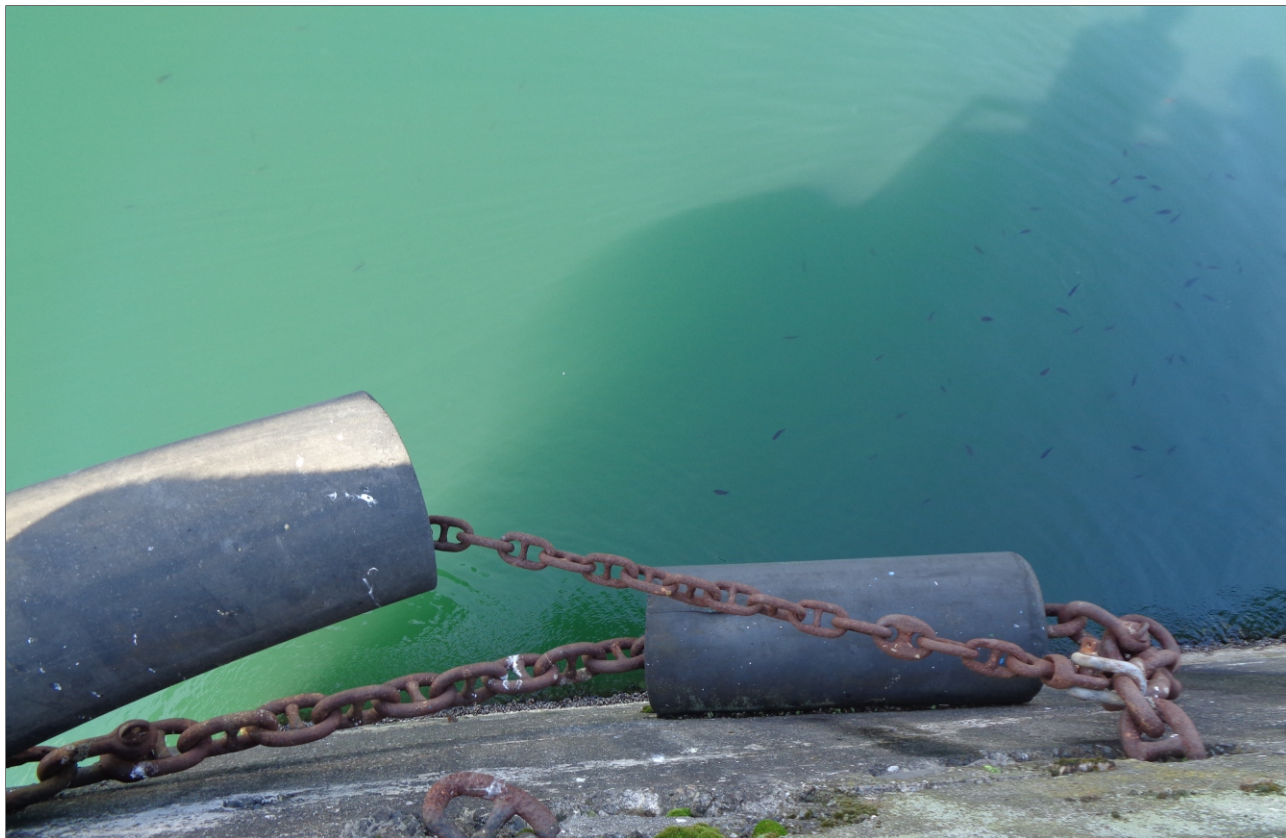
Рис. 4.5

Резиновая поверхность фендера типа SXP 600 закреплена металлическими болтами, которые при стоянке судна соприкасаются с его корпусом, что создает риск-фактор возникновения искры и возникновения пожара.

Существенных повреждений отбойных устройств не зафиксировано.

Отбойные устройства

Исходя из отмеченного, заменить фендер типа SXP 600 на фендер типа SP 600 – 4 шт.

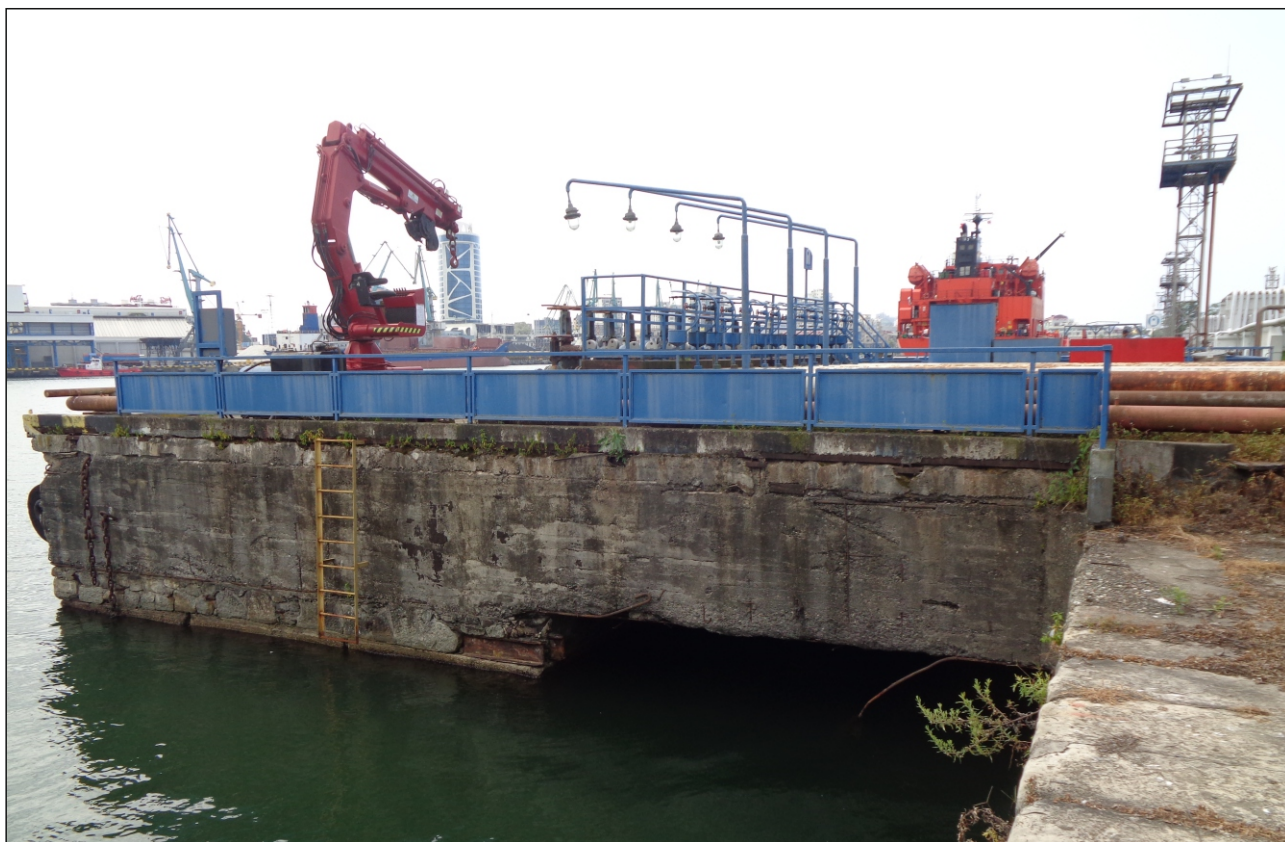
Причал оборудован двумя колодцами инженерных коммуникаций, расположенных на расстоянии 4,30 – 18,75м от линии кордона, одной пожарной мачты, расположенной на расстоянии 2,1м от линии кордона, с семью пожарными гидрантами, расположенных на расстоянии 2,45 – 16,75м от линии кордона, в районе ПК7+6м расположен один электрощит на расстоянии 30,24 м от линии кордона, различные технологические оборудования для переработки нефтеналивных грузов, расположенного в пределах технологической площадки (ПК5+1,15м – ПК8+8,6м), в т.ч. стационарным краном г/п10т (ПК8+5,0м). Кроме того, по всему периметру технологической площадки вдоль линии кордона проложена труба системы пожаротушения. Также. в районе ПК2+5,9м и ПК8+6м причал оборудован металлическим трапом, который нуждается в ремонте и покраске.

Металлический трап. Стационарный кран
