მოცემული მუშა დოკუმენტაცია დამუშავებულია შ.პ.ს “ჰაიდელბერგცემენტ ჯორჯია“-
ას (ს/კ 230866435. შეკვეთა N 6896) დავალების საფუძველზე და ითვალისწინებს,
ფოთის ცემენტის ქარხნის ნედლეულის საწყობის ფერმების და სხვა დაზიანებული
კონსტრუქციული ელემენტების შეცვლა / აღდგენის კონსტრუქციული პროექტის
დამუშავებას. პროექტი შედგენილია 17.11.2024 წ მონაცემებით

შ.პ.ს „მუხა.გ“		2024
დირექტორი	გ. გოგოლაძე	შ.პ.ს “ჰაიდელბერგცემენტ ჯორჯია“. ფოთის ცემენტის ქარხანა. ნედლეულის საწყობის დაზიანებული კონსტრუქციული ელემენტების აღდგენა		
შეასრულა.	გ. გოგოლაძე			
		საერთო მონაცემები	სტადია	ფურც
			მ.დ	1
				45

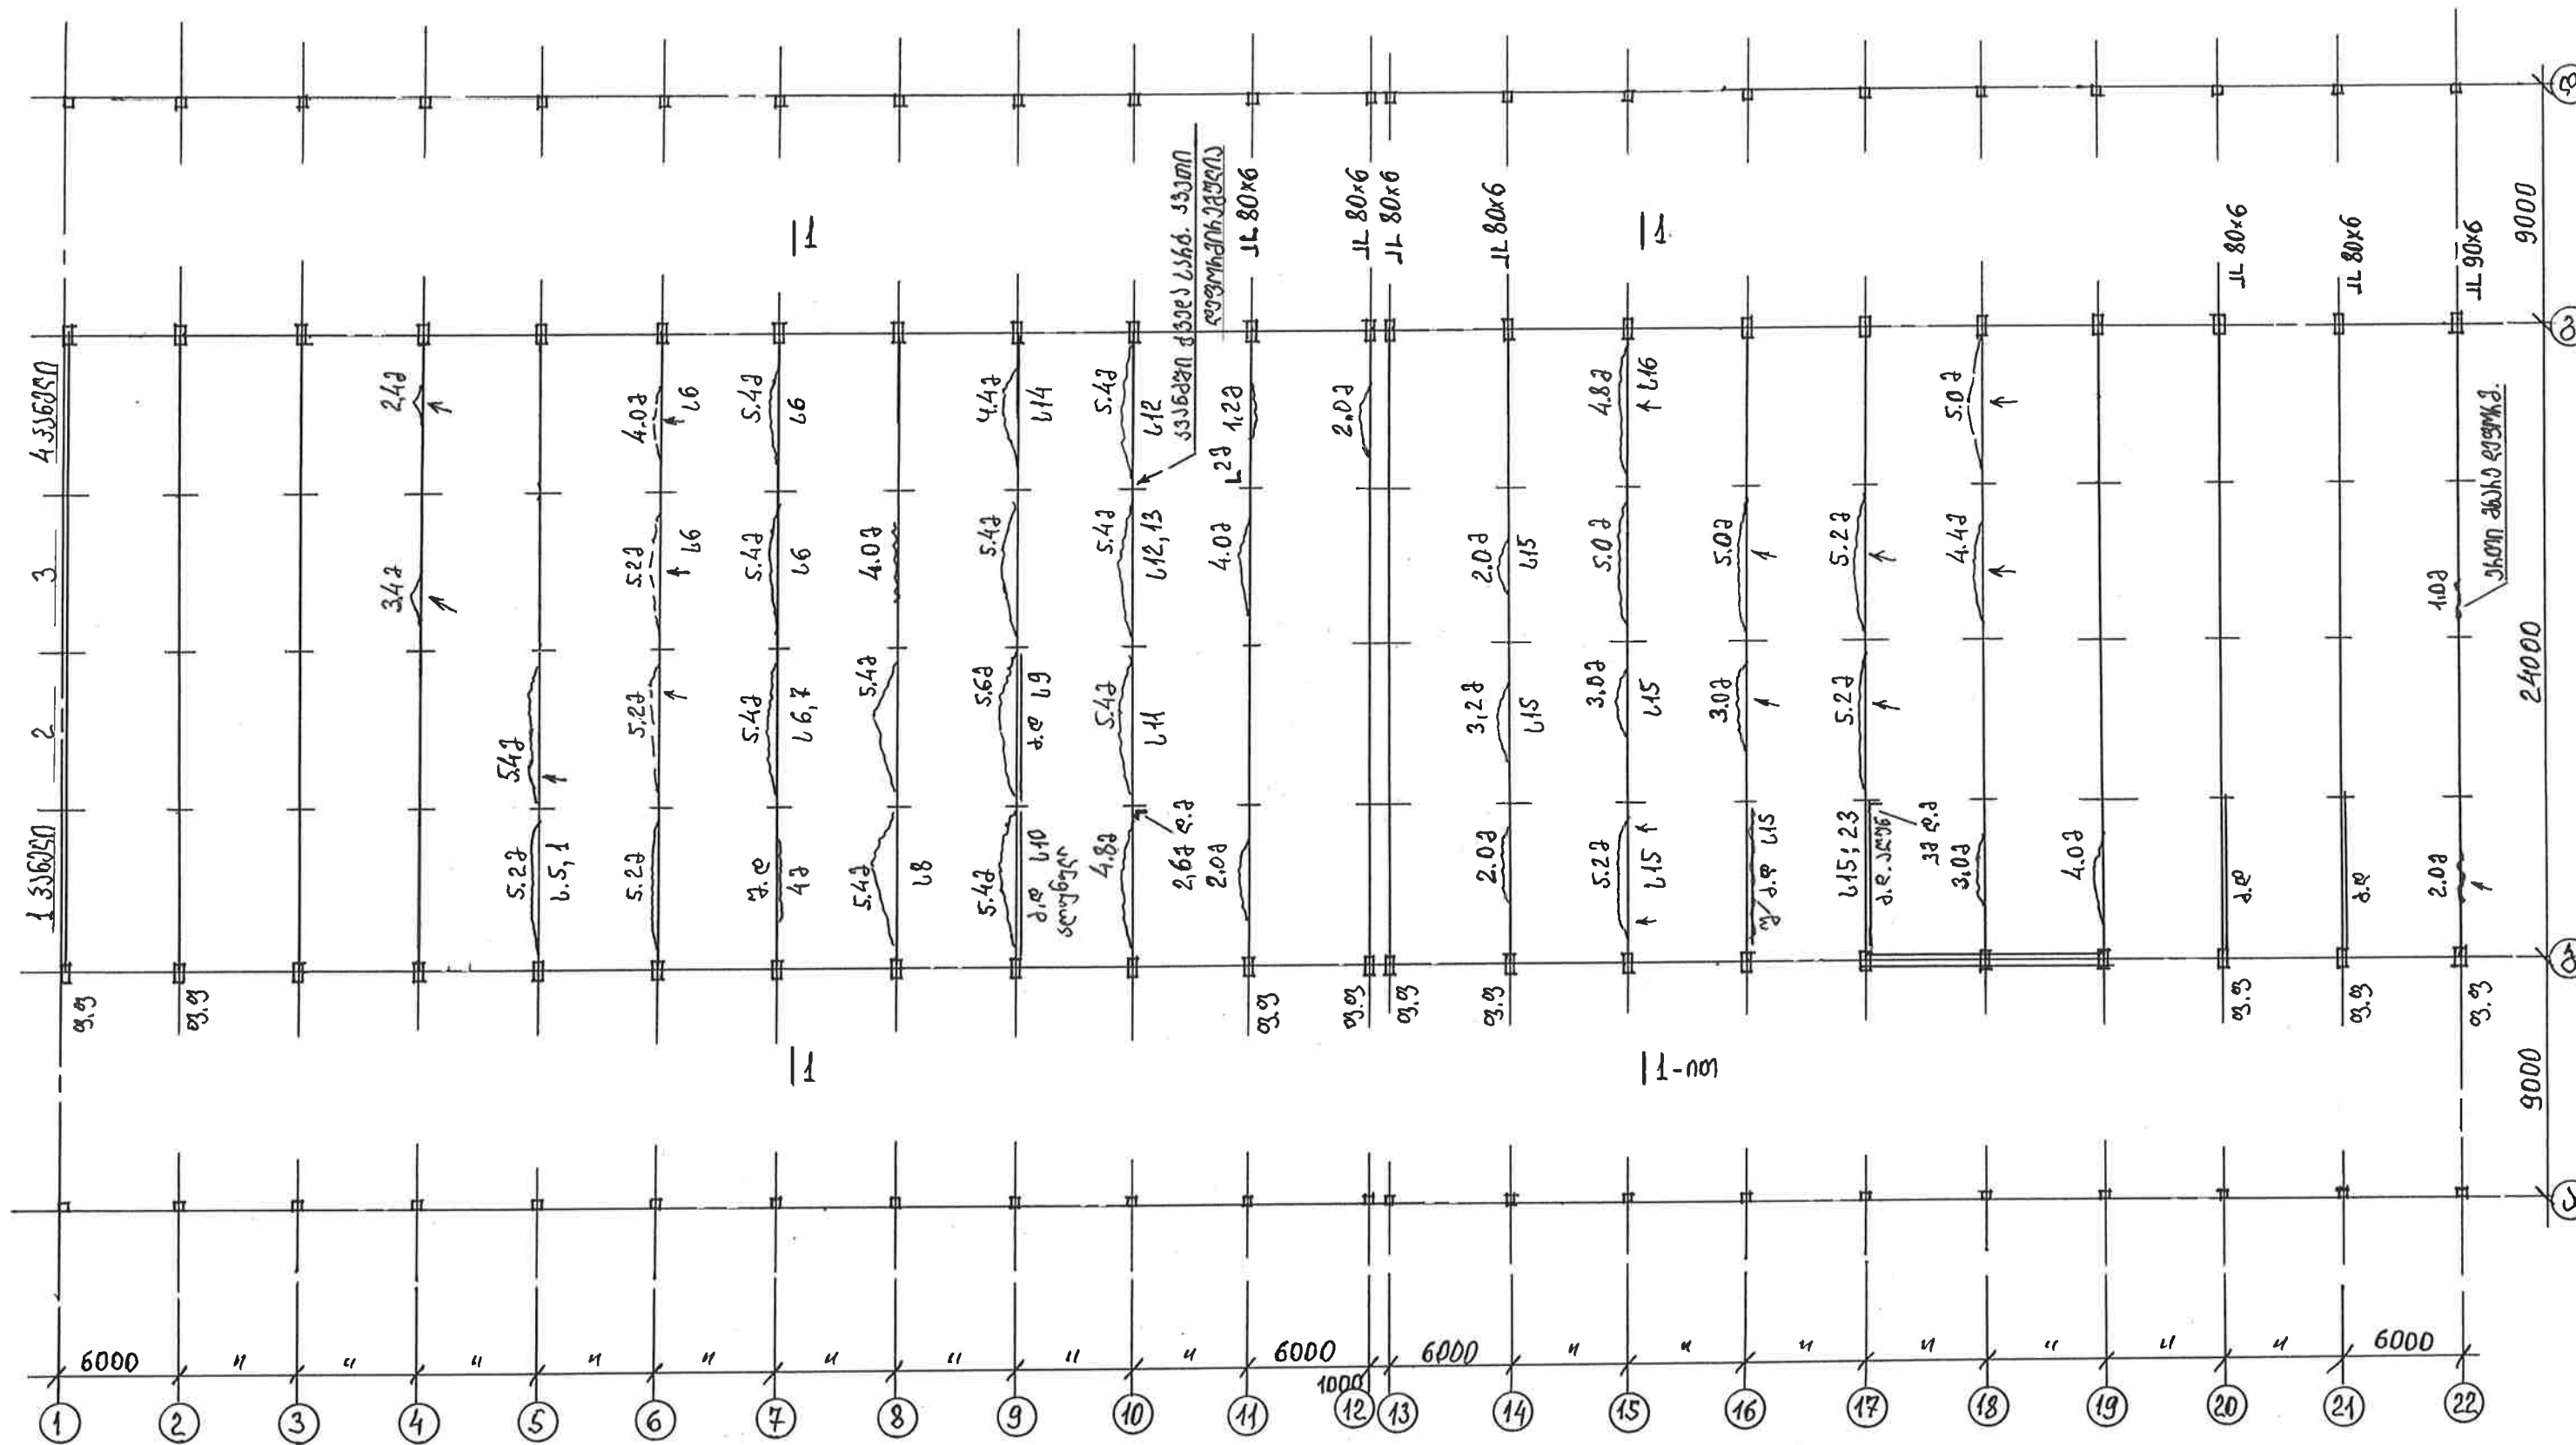
შ.პ.ს „მუხა.გ“	2024		
დირექტორი	გ. გოგოლაძე	შ.პ.ს “ჰაიდელბერგემენტ ჯორჯია“. ფოთის ცემენტის ქარხანა. ნედლეულის საწყობის დაზიანებული კონსტრუქციული ელემენტების აღდგენა			
შეასრულა.	გ. გოგოლაძე	სახურავის დაზიანებული განმბრჯენების და ჰორიზ. კავშირების აღდგენის სქემა	სტადია მ.დ	ფურც 3	ფურ-ბი 15

ძირითადად დაზიანებულია ლითონის ფერმების ქვედა სარტყლის პანელები და
ფერმებს შორის განმბრჯენები, სხვადასხვა ზომით. მცირედი დაზიანებაა აქვს
ჰორიზონტალურ კავშირებს, რკბ-ის სვეტებს და საკედლე პანელებს

1. შეიცვლება ან გამაგრდება ერთ ბიჯში, ქვედა სარტყლის თითოეული განმბრჯენი,
ფერმებს შორის მანძილის დაცვით.
2. იმ შემთხვევაში თუ განმბრჯენი მოგლეჯილია, პირველი უნდა აღდგეს მალის შუა
განმბრჯენი, შემდეგ დანარჩენები იგივე მალში. ყველა აღუნული / დეფორმირებული
განმბრჯენის საყრდენი კვანძის შედუღების ნაკერი შესამოწმებელია
3. შეიცვლება ან გამაგრდება ლითონის ფერმების ქვედა სარტყლის (შენწყვილებული
კუთხოვანების, ცალ ცალკე) პანელები ფურც. 7 - ის მიხედვით.
4. * ზომა დაზუსტდეს ადგილზე

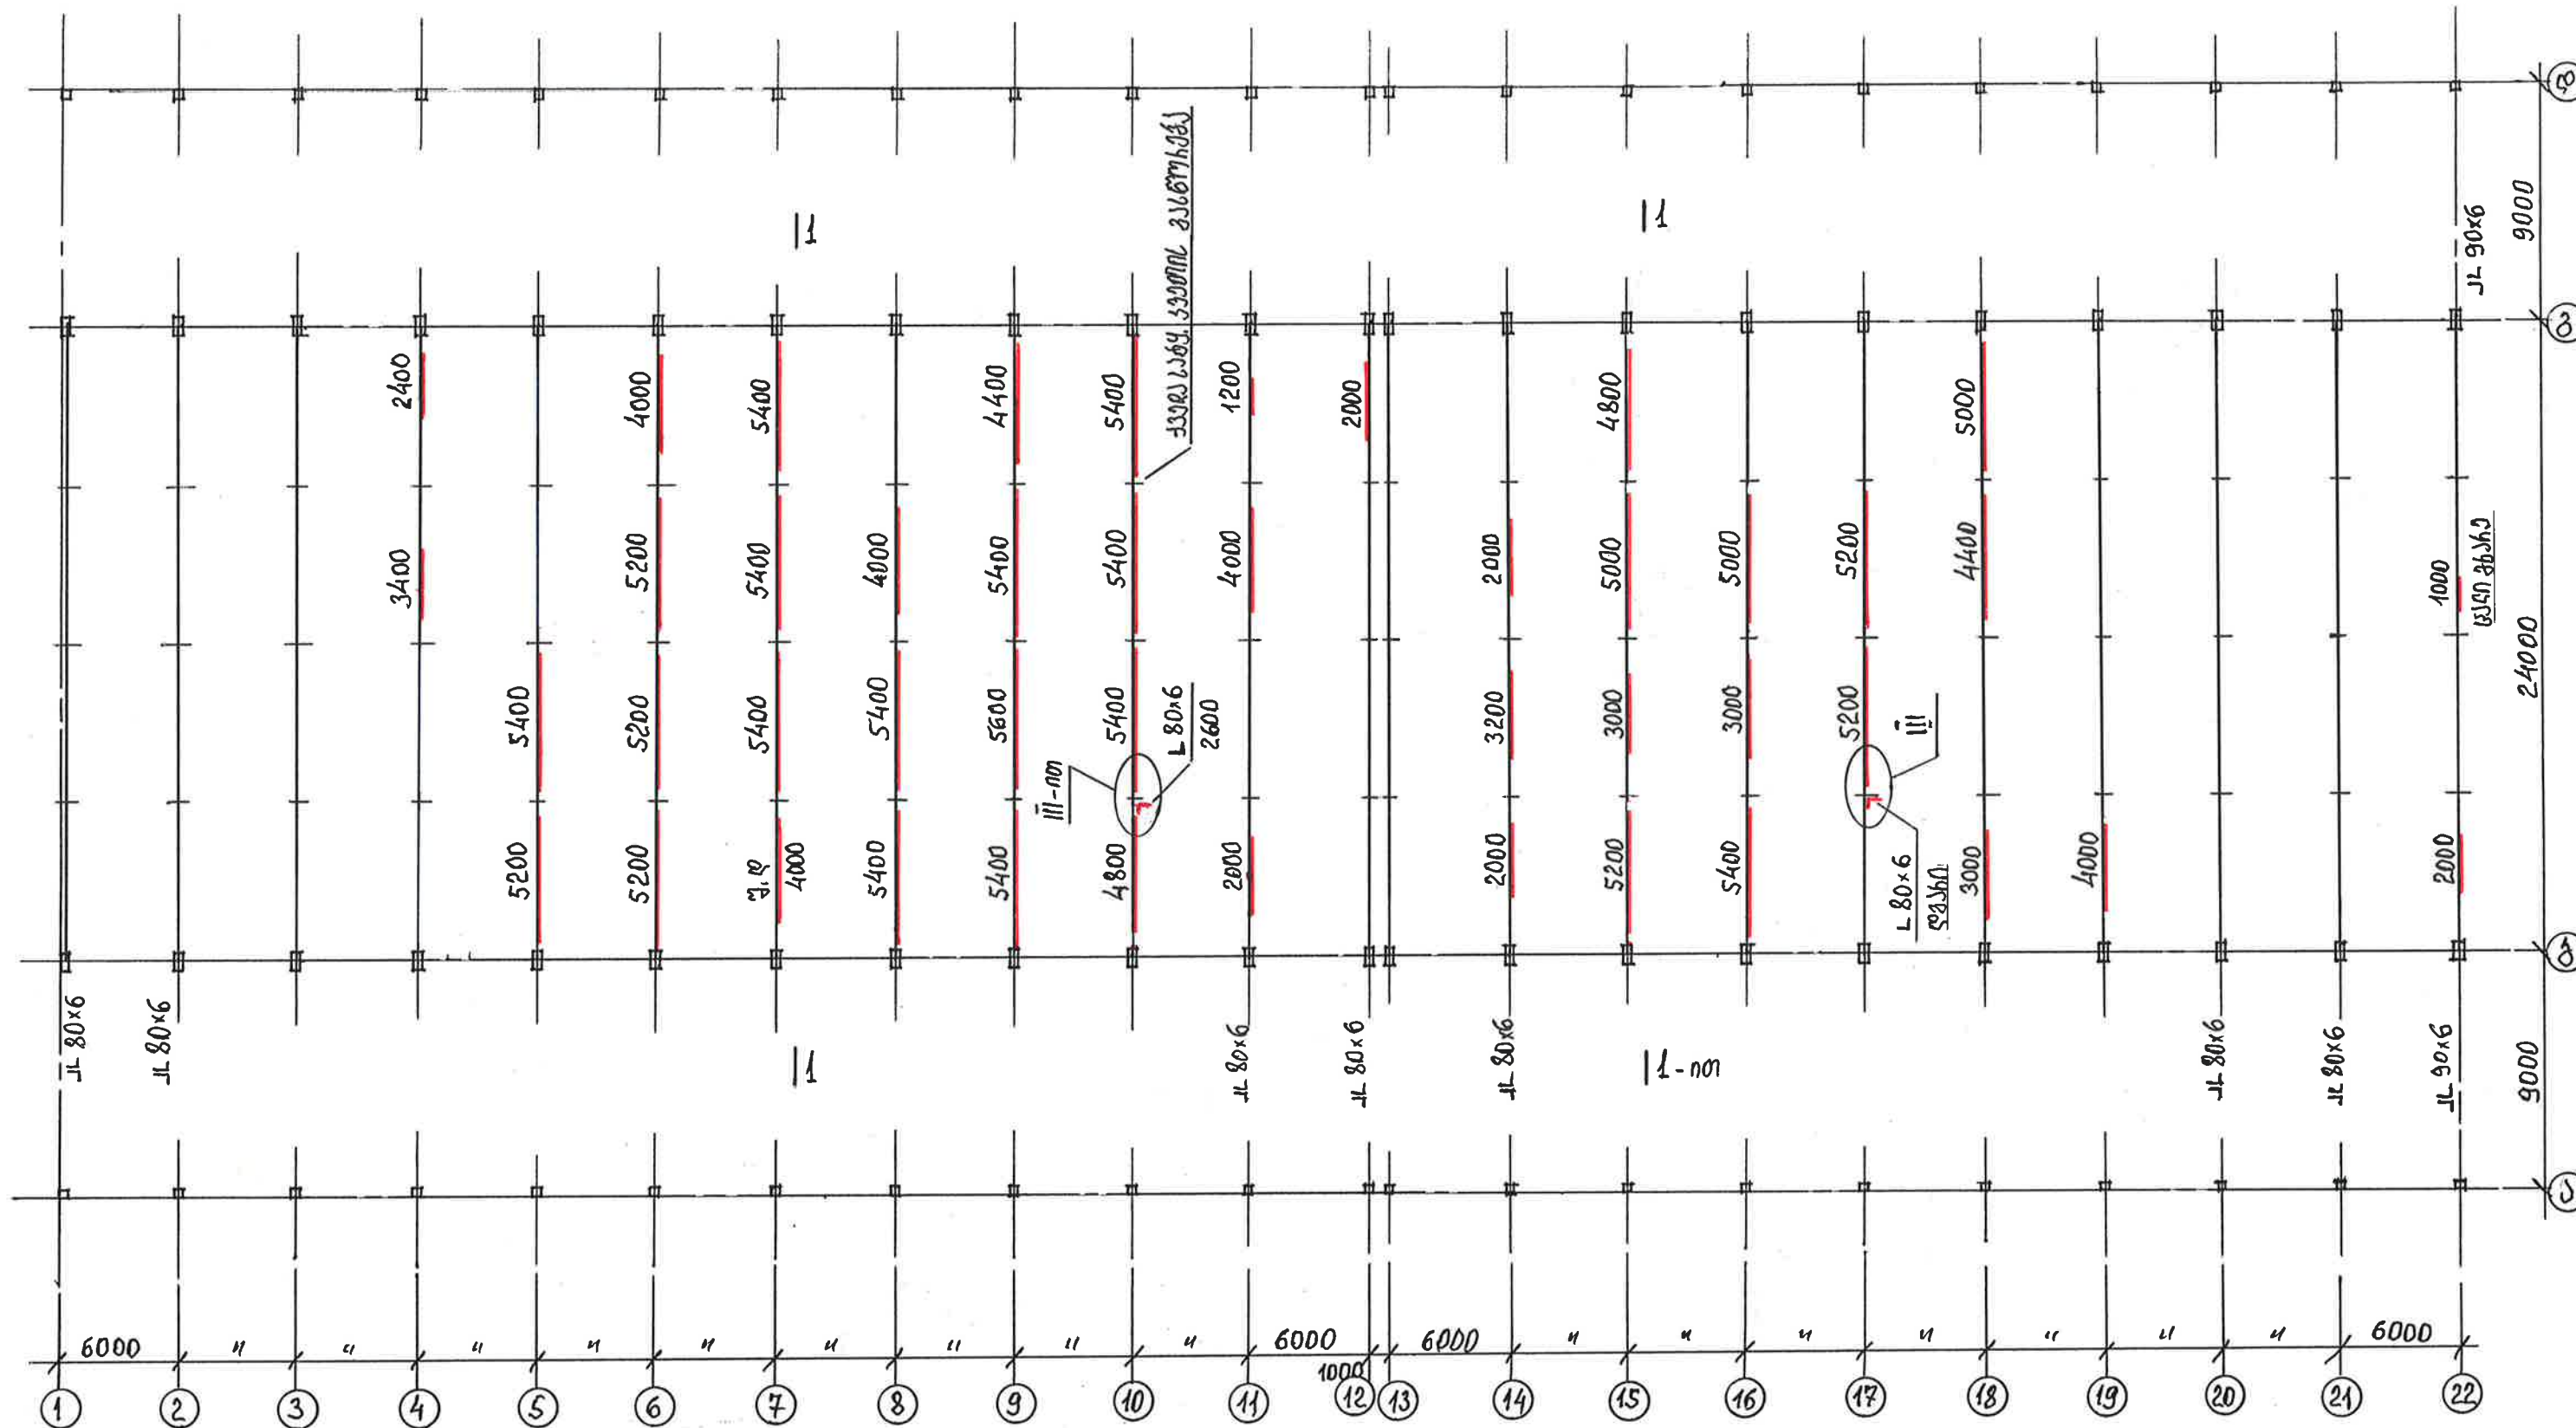
შ.პ.ს „მუხა.გ“		2024
დირექტორი	გ. გოგოლაძე	შ.პ.ს „ჭაიდელბერგცემენტ ჯორჯია“. ფოთის ცემენტის ქარხანა. ნედლეულის საწყობის დაზიანებული კონსტრუქციული ელემენტების აღდგენა		
შეასრულა.	გ. გოგოლაძე			
		სახურავის ფერმების ქვედა სართულის დაზიანებული ადგილების სქემა	სტადია მ.დ	ფურც 4
				ფურ-ბი 15

პირ. აღნიშვნა: ძ.დ - ქვედა სართულის ძირითად დეფორმირებულ ღეროზე მოწყობილი დამატება. რჩება მე - 16 ღერძის გარდა. შ.დ - შიდა ღეროს დატოვება ლითონის ფერმების ქვედა სართულის კვეთი L100*8 / იცვლება 90*8, აღნიშნულის გარდა.

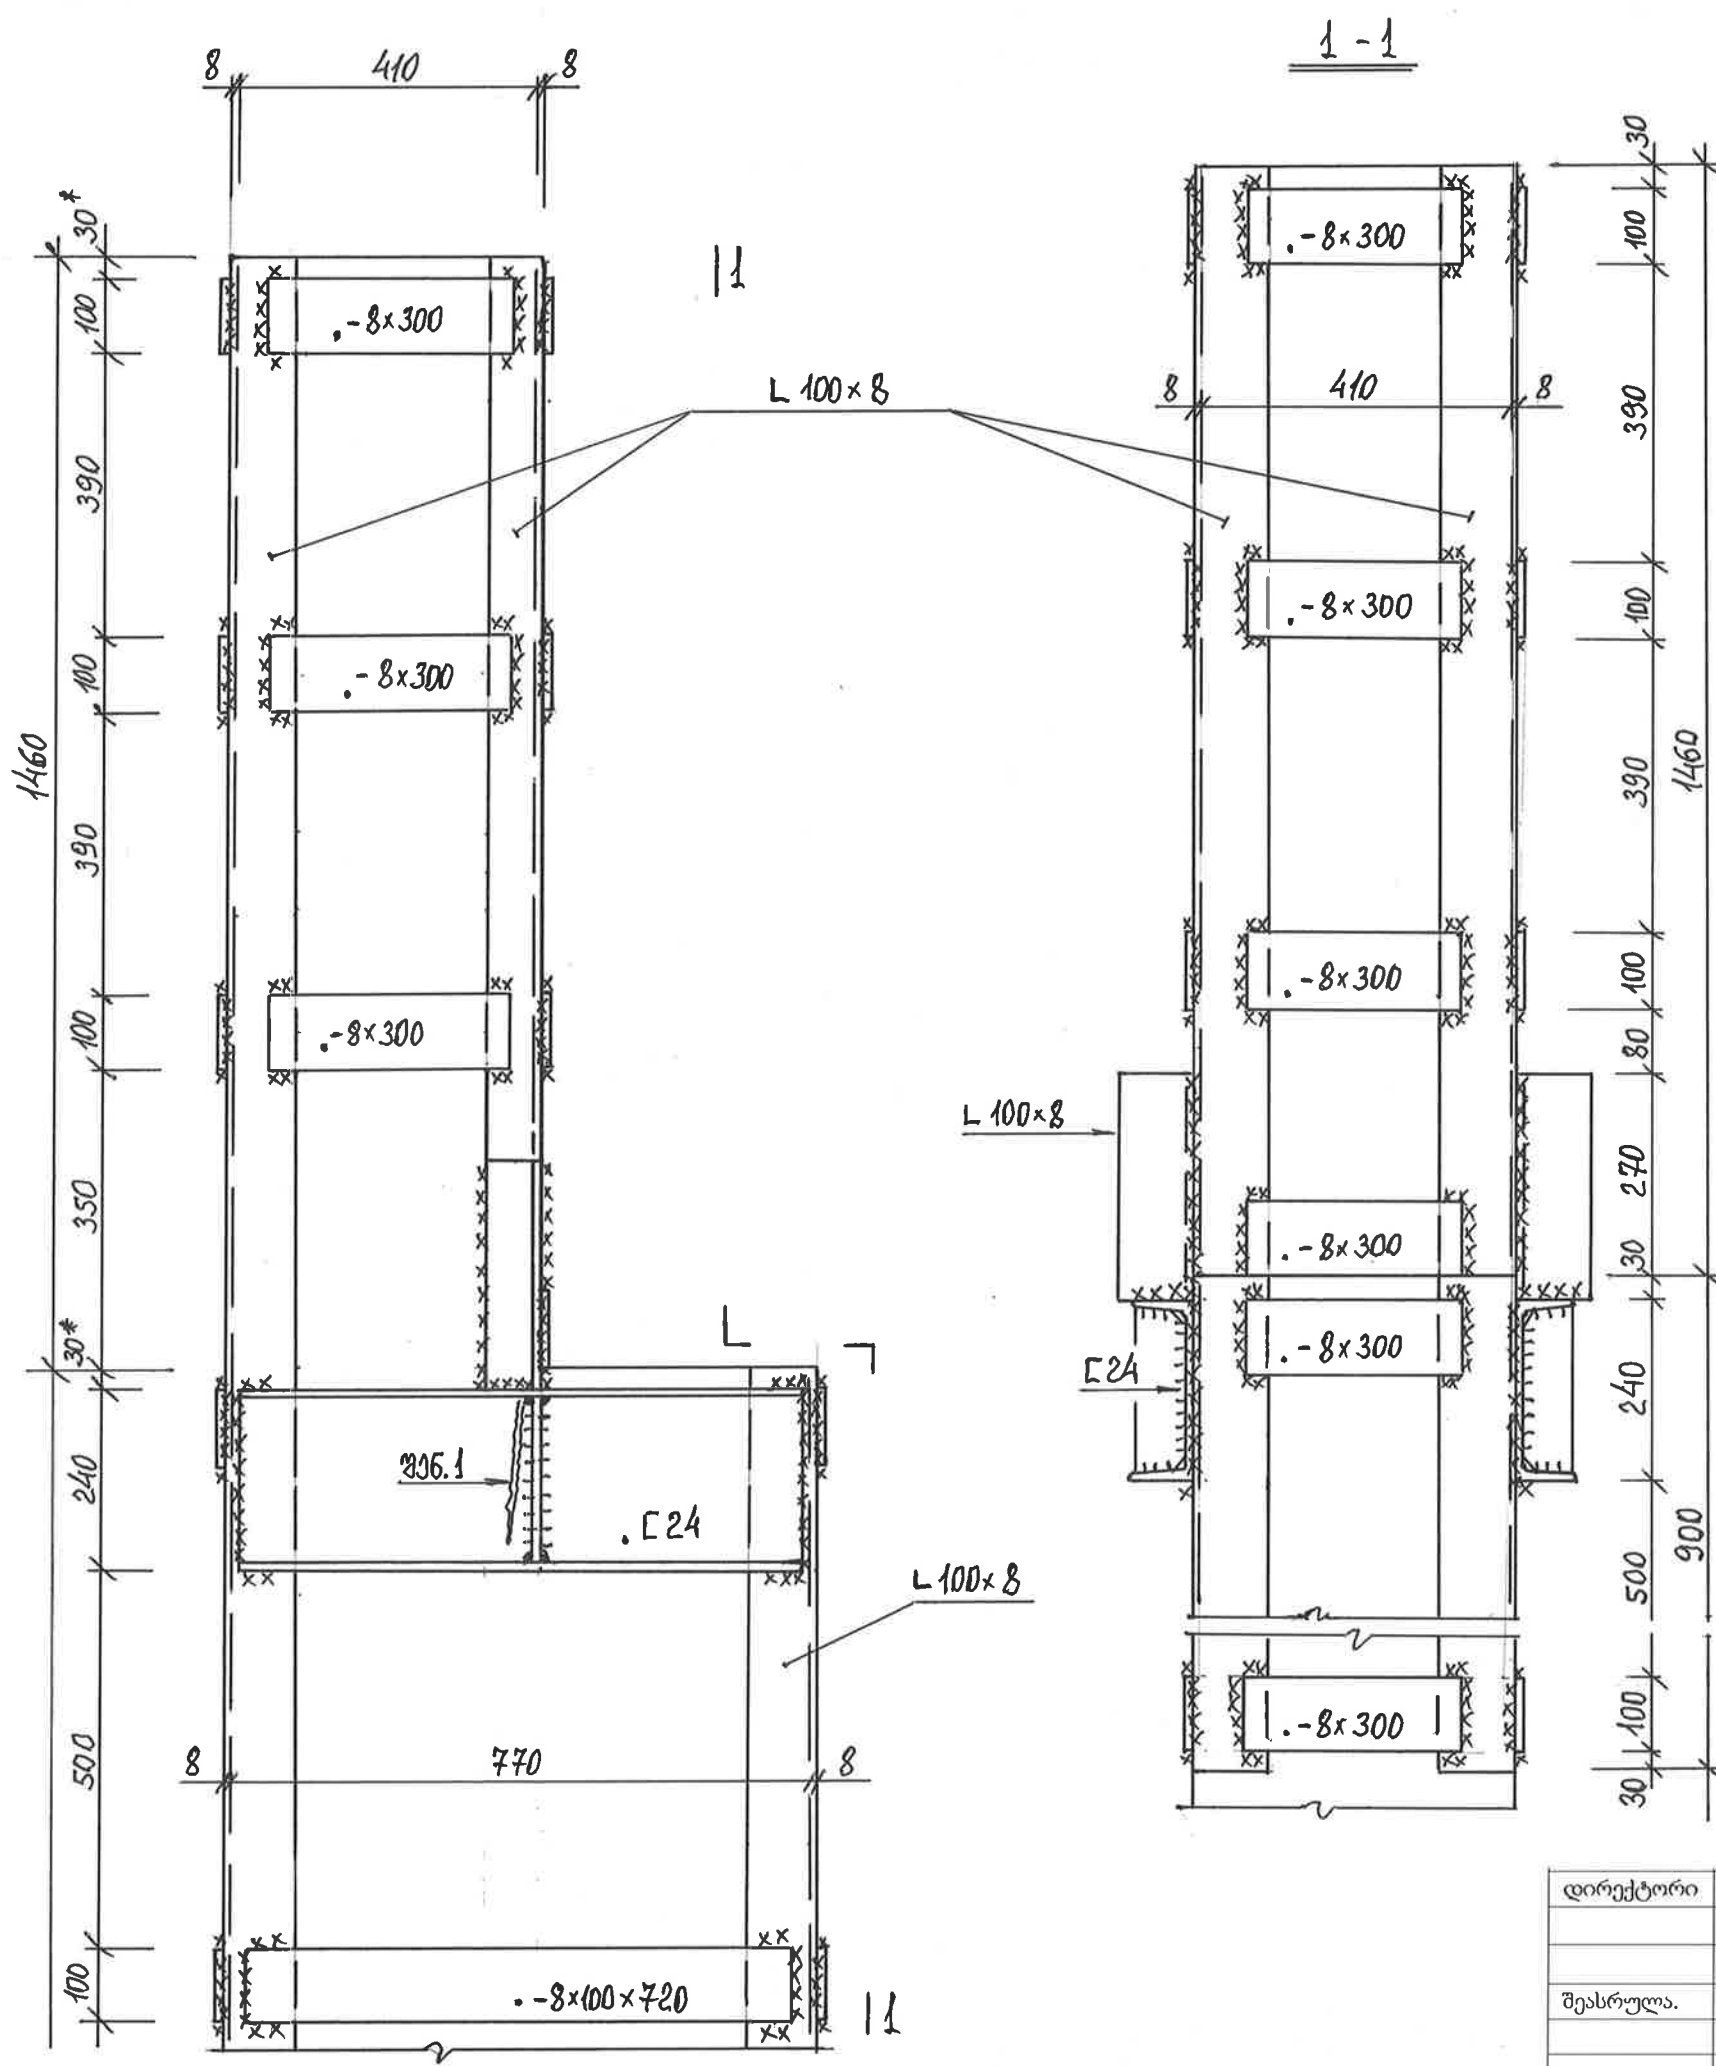
დირექტორი	გ. გოგოლაძე	შ.პ.ს "ჰაიდელბერგცემენტ ჯორჯია". ფოთის ცემენტის ქარხანა. ნედლეულის საწყობის დაზიანებული კონსტრუქციული ელემენტების აღდგენა			
შეასრულა.	გ. გოგოლაძე	არსებული რკბ-ის სვეტების განლაგების სქემა	სტადია მ.დ	ფურც 13	ფურ-ბი 15
შ.პ.ს „მუხა.გ“					2024

შენ.1 - აღნიშნულ ადგილზე სვეტის თავზე, სახურავის ბურულში, დაზიანებაა, საჭიროა სასწრაფო შეკეთება

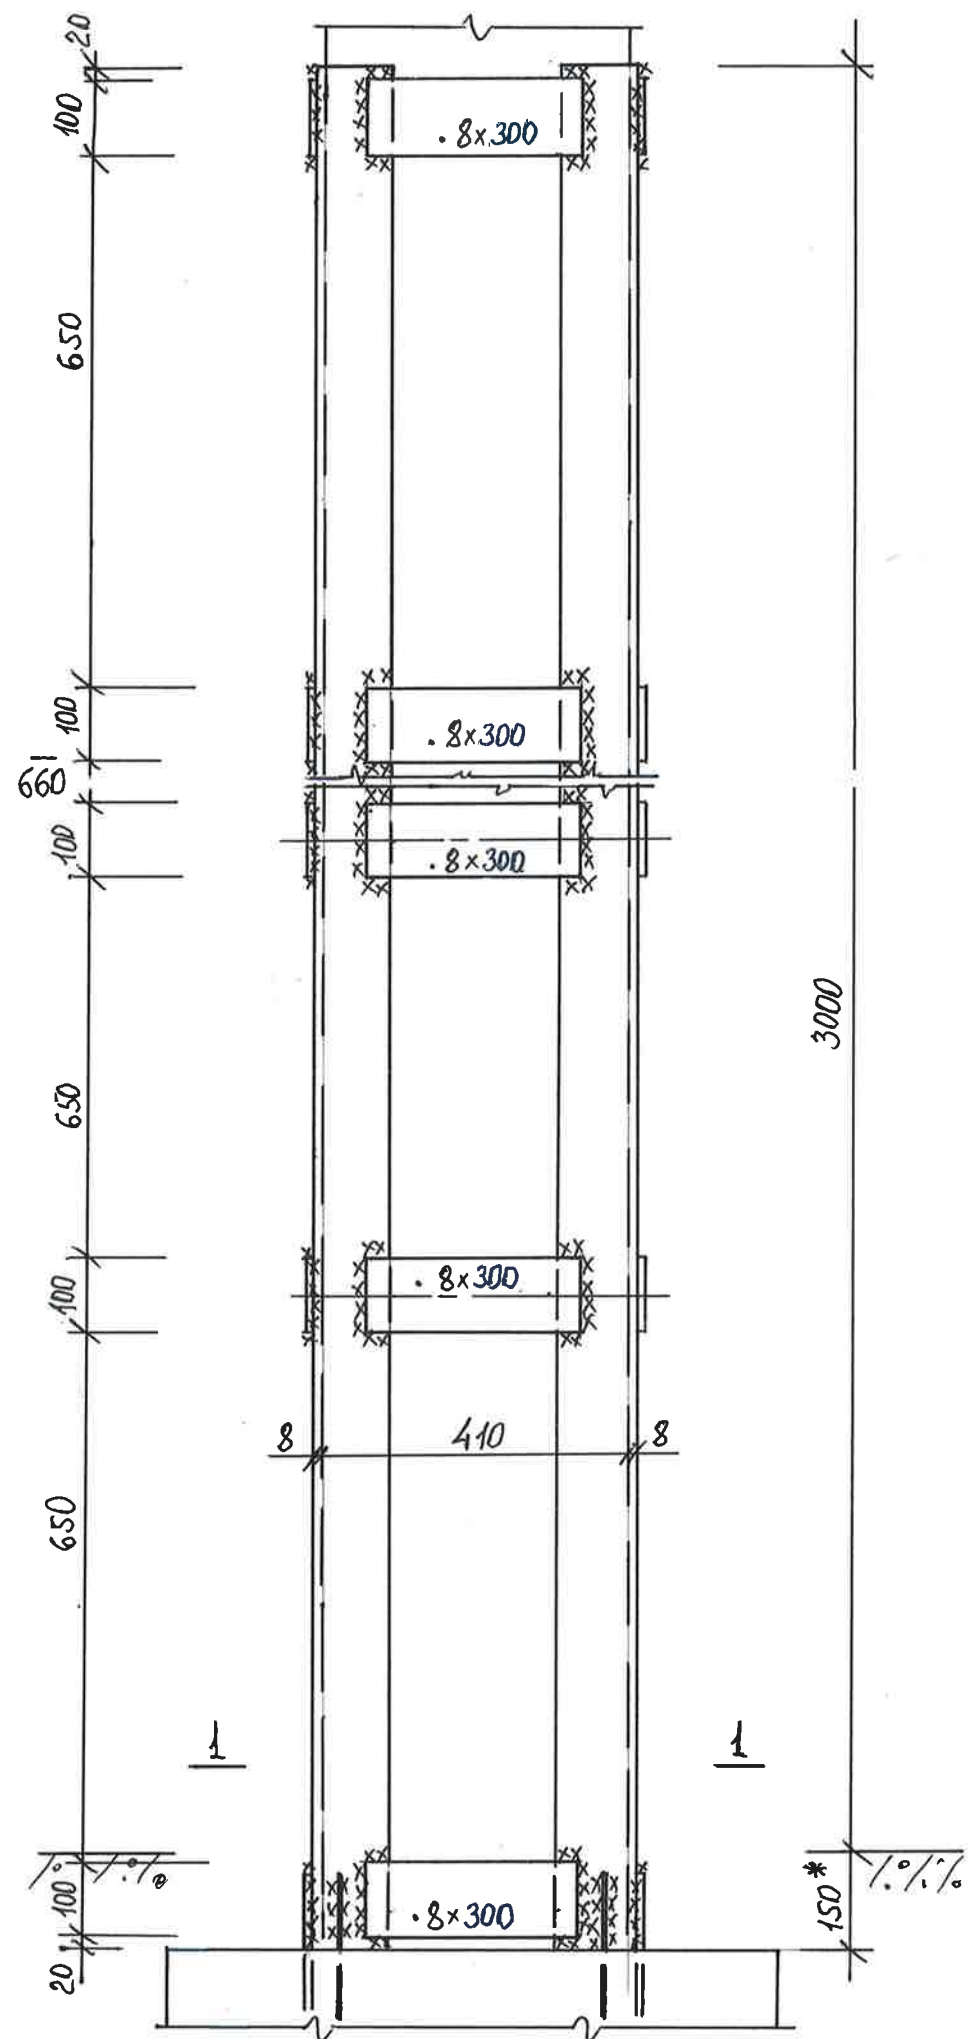
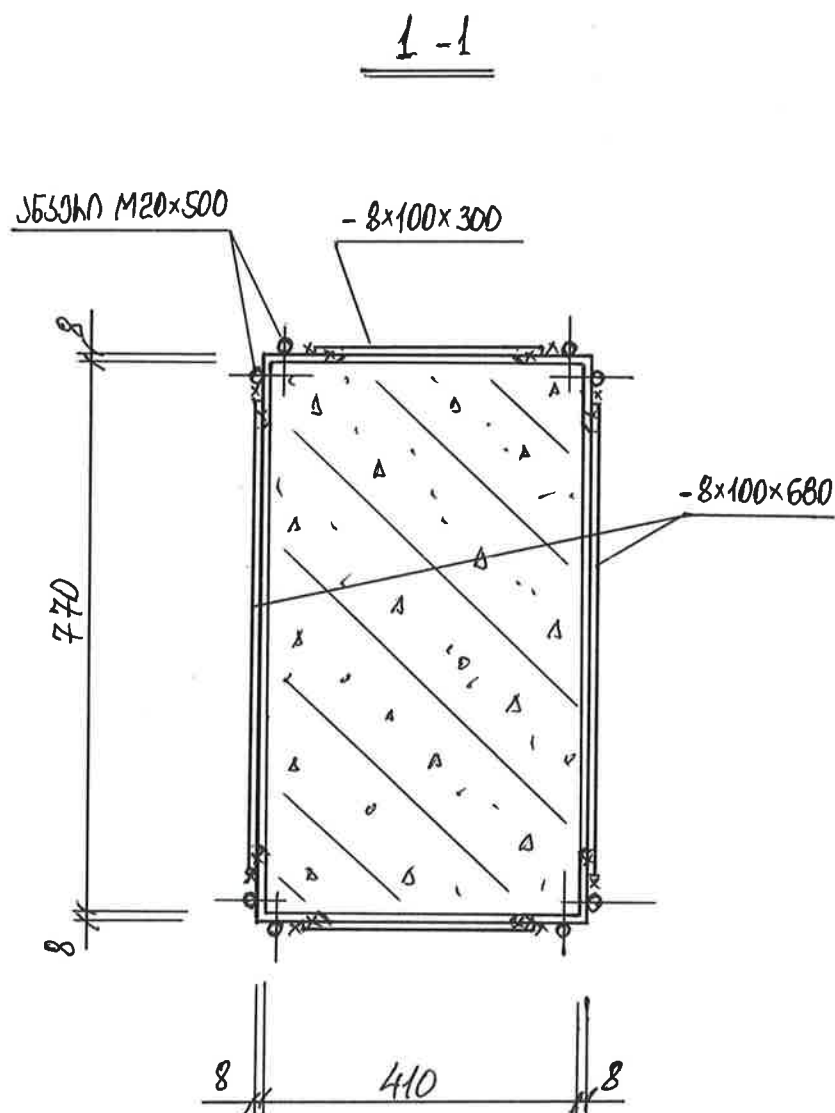
დირექტორი	გ. გოგოლაძე	შ.პ.ს " ჰაიდელბერგცემენტ ჯორჯია ". ფოთის ცემენტის ქარხანა. ნედლეულის საწყობის დაზიანებული კონსტრუქციული ელემენტების აღდგენა			
შეასრულა.	გ. გოგოლაძე				
		21 / გ ღერძის რკბ-ის სვეტის გამაგრების სქემა	სტადია მ.დ	ფურც 14	ფურ-ბი 15
		შ.პ.ს „მუხა.გ“			2024

შენ. 1 - სვეტის ტანში არსებული ბზარი, გასუფთავდეს წნევით, დასველდეს და შეივსოს თვითგაფართოებადი ქიმიური ცემენტით

შენ. 2 - გარსაცმის მოწყობის ადგილი გასუფთავდეს მორღვეული ბეტონის და ნალესის ფენისგან. გარსაცმის შტოების დაყენება შესრულდეს ინდივიდუალური მომჭერების დახმარებით
