ООО «БАТУМСКИЙ МОРСКОЙ ПОРТ»

**Отчет
по инженерному обследованию
причала №11**

ООО «ЛУХУМИ»

2024г

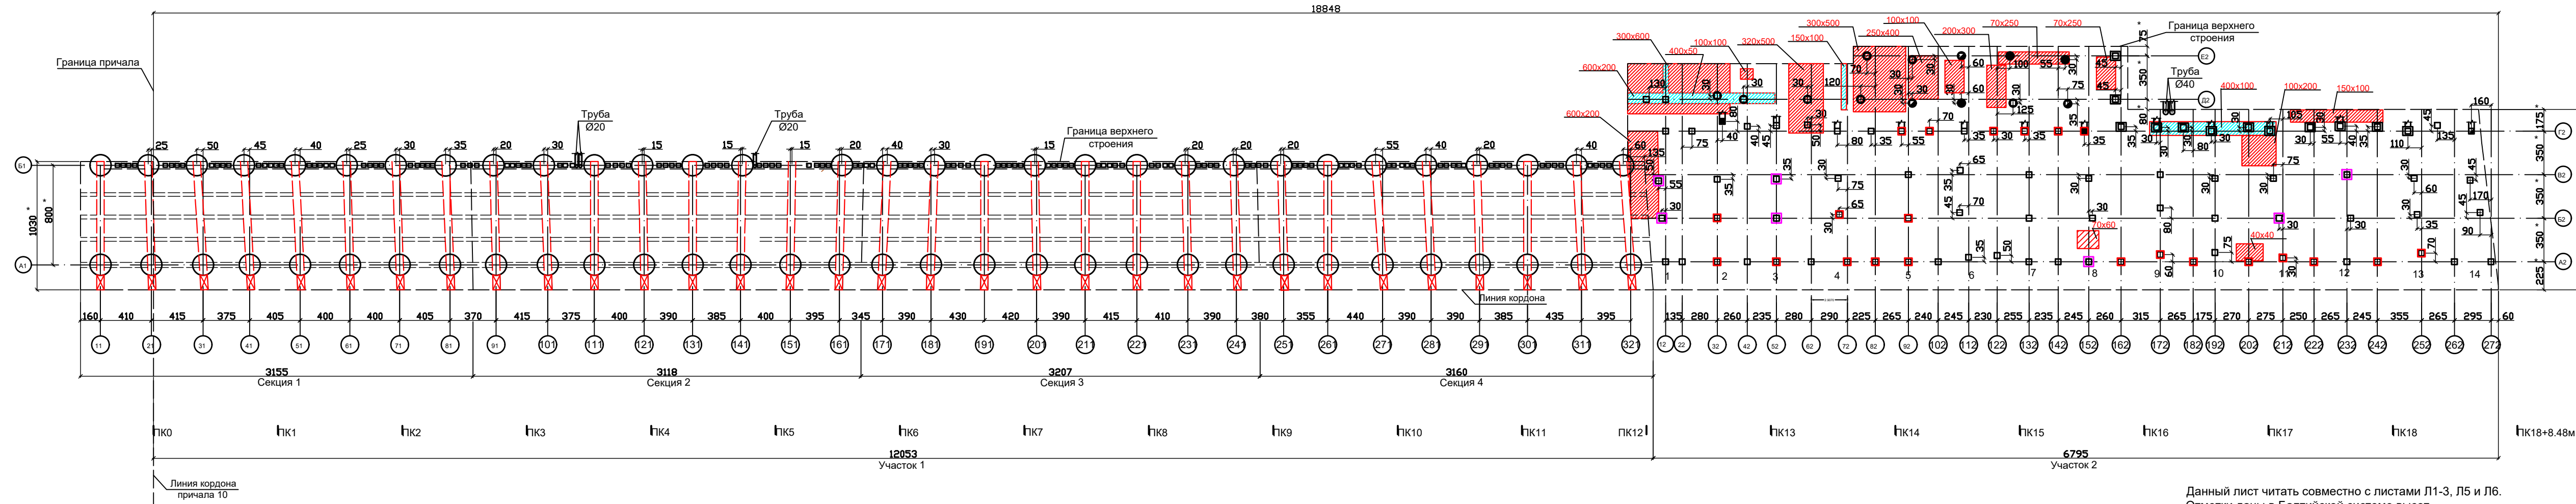
ПЛАН СВАЙНОВОГО ОСНОВАНИЯ

- Повреждение ж.б. свая
-

- повреждение нижней поверхности плит и ригелей строения (100-длина, 100-ширина, 4-глубина, см)
