ГП «ЧЕРНОМОРНИИПРОЕКТ»

ООО «БАТУМСКИЙ МОРСКОЙ ПОРТ»

ПАСПОРТ
ПРИЧАЛА 1
(гидротехническая часть)

По состоянию на “20” августа 2010 г.

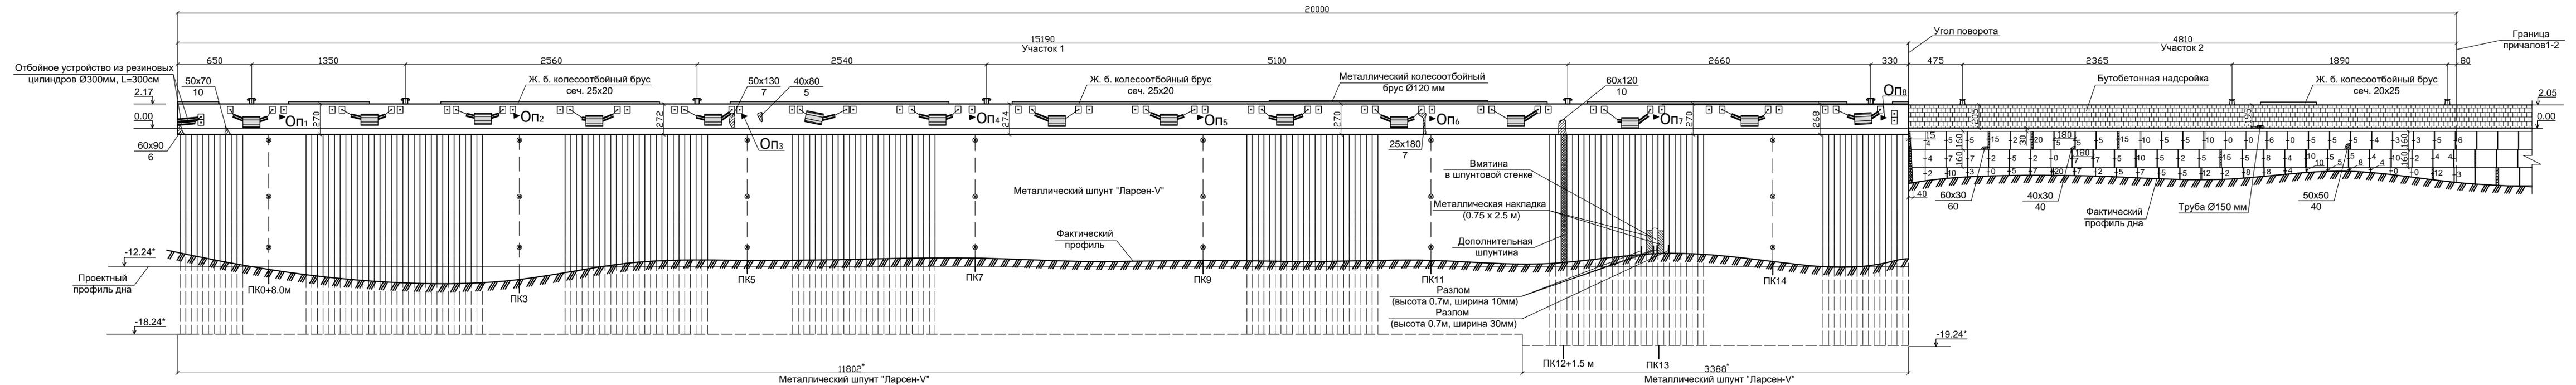
Инв. №425253

- ▣ – швартовная тумба ТС1-80
- ▣ – швартовное устройство
- ▣ – отбойное устройство комбинированного типа из резиновых цилиндров Ø300мм, L=300см и Ø1000мм L=150см
- ▣ – повреждение облицовочных плит оголовка (60-длина, 120-ширина, 10-глубина, см)
- ▣ – повреждение массивов (50-длина, 50-ширина, 50-глубина, см)
- – точки замера остаточной толщины металла шпунтовой стенки (на отметках -1.0м, -6.0м, -10.0м)
- ▣ – 5 - зазор между массивами, см
- ▣ – 20 - зазор между массивами, заделан бетоном в мешочках, см

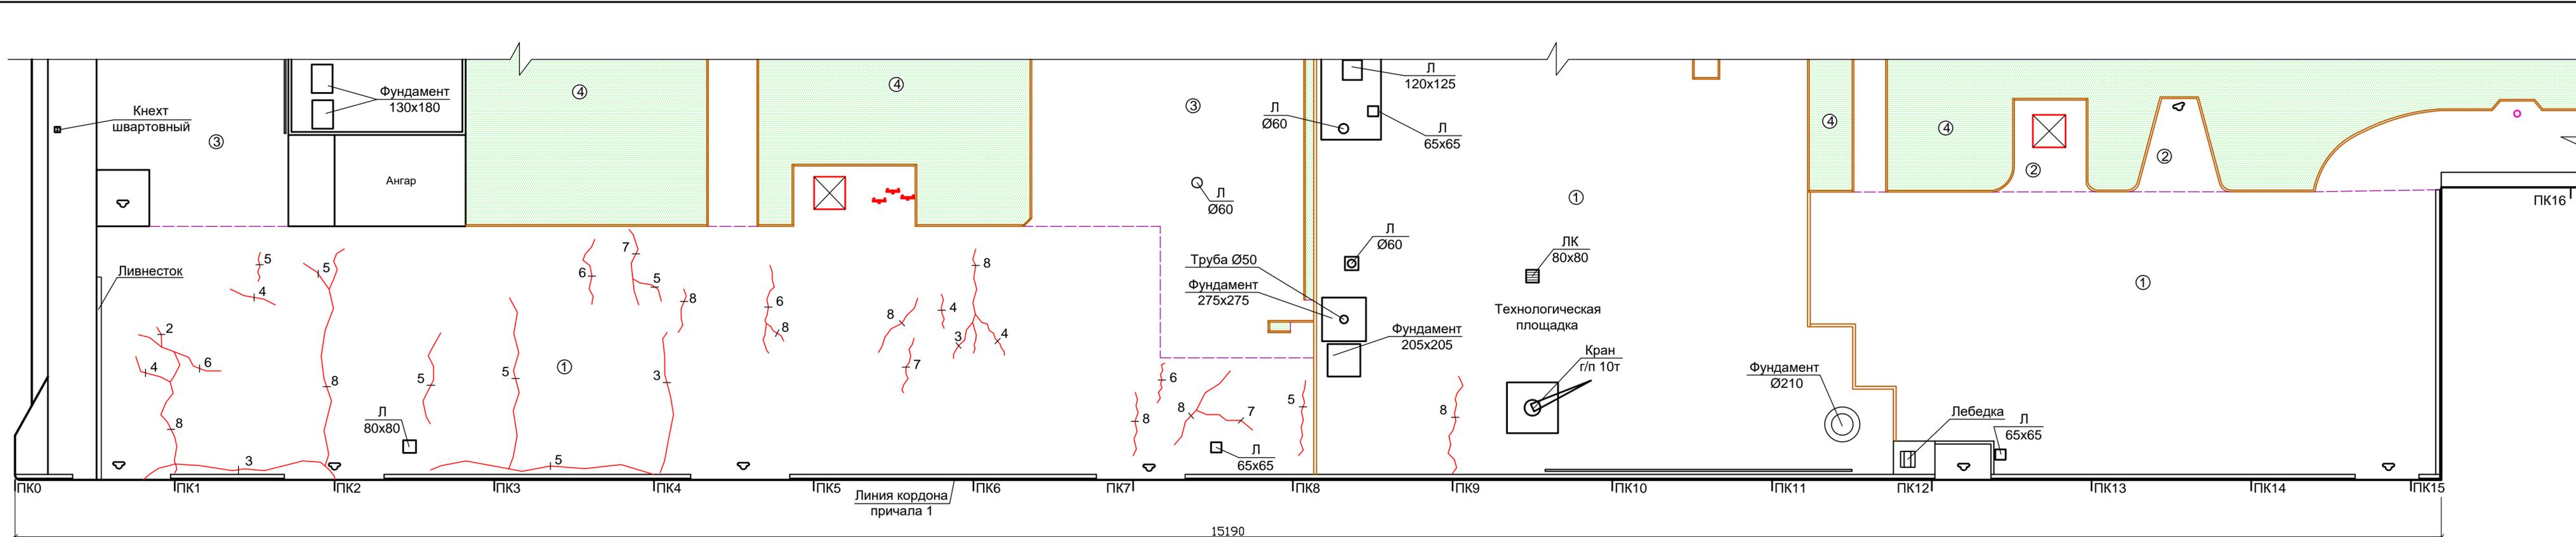
Инв. №425256

- швартовная тумба ТС1-80
- швартовное устройство
- люк инженерных коммуникаций (80x80 - размеры в плане, см)
- люк инженерных коммуникаций (Ø60 - размеры в плане, см)
- ливневой колодец (45x45 - размеры в плане, см)
- пожарный гидрант
- пожарная мачта
- участки территории с цементобетонным покрытием
- участки территории с асфальтобетонным покрытием
- участки территории с покрытием из тротуарной плитки
- участки территории без покрытия (газон)
- граница покрытия
- бордюр
- трещина в покрытии (3-ширина раскрытия, мм)

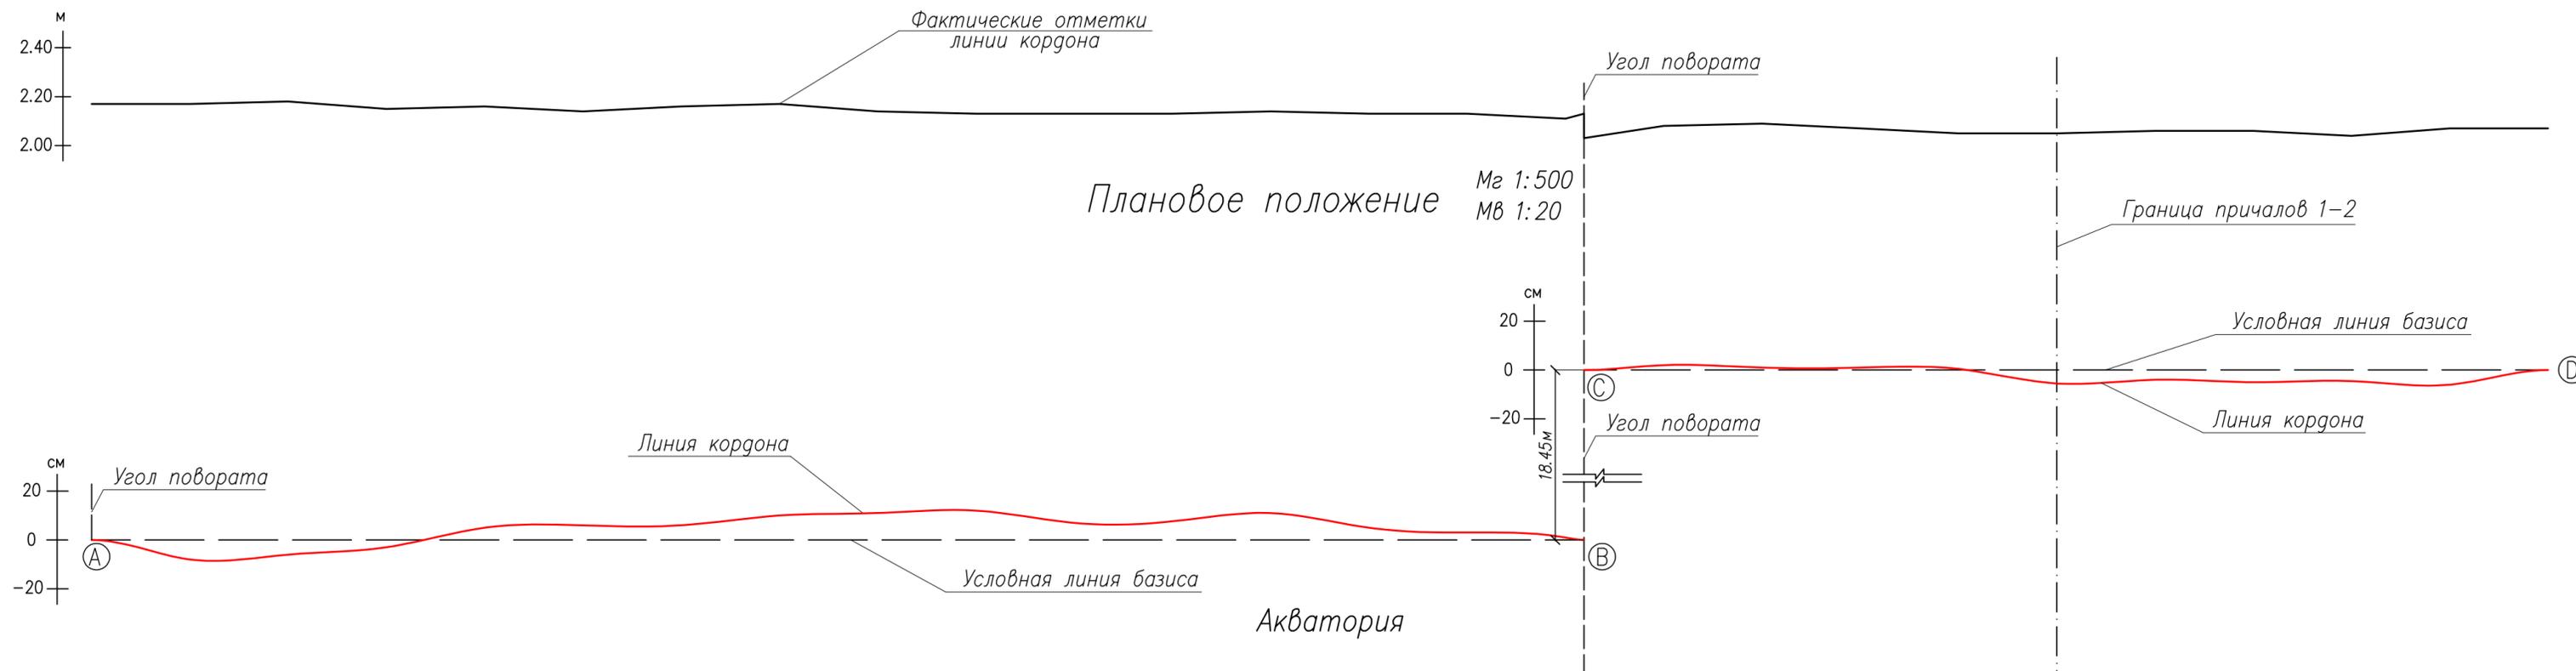
Рис. 5.1

Знак "-" соответствует расположению линии кордона со стороны акватории относительно линии базиса.
А, В, С и D временные базисные точки.
Отметки даны в Балтийской системе высот.
Читать совместно с табл. 5.1
