ГП «ЧЕРНОМОРНИИПРОЕКТ»

ООО «БАТУМСКИЙ МОРСКОЙ ПОРТ»

ПАСПОРТ КАБОТАЖНОГО МОЛА

Одесса - 2010г.

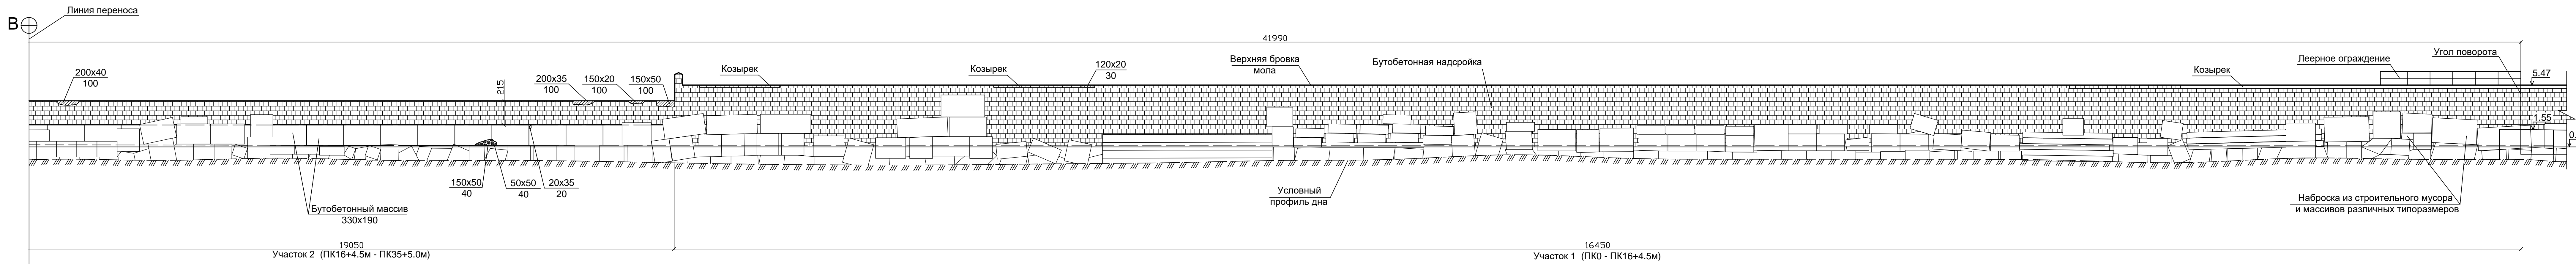
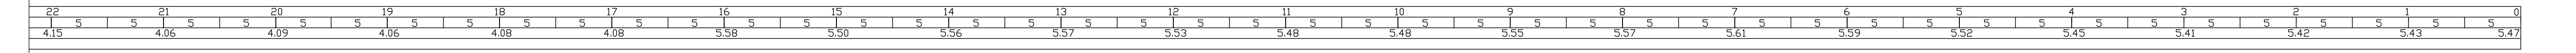
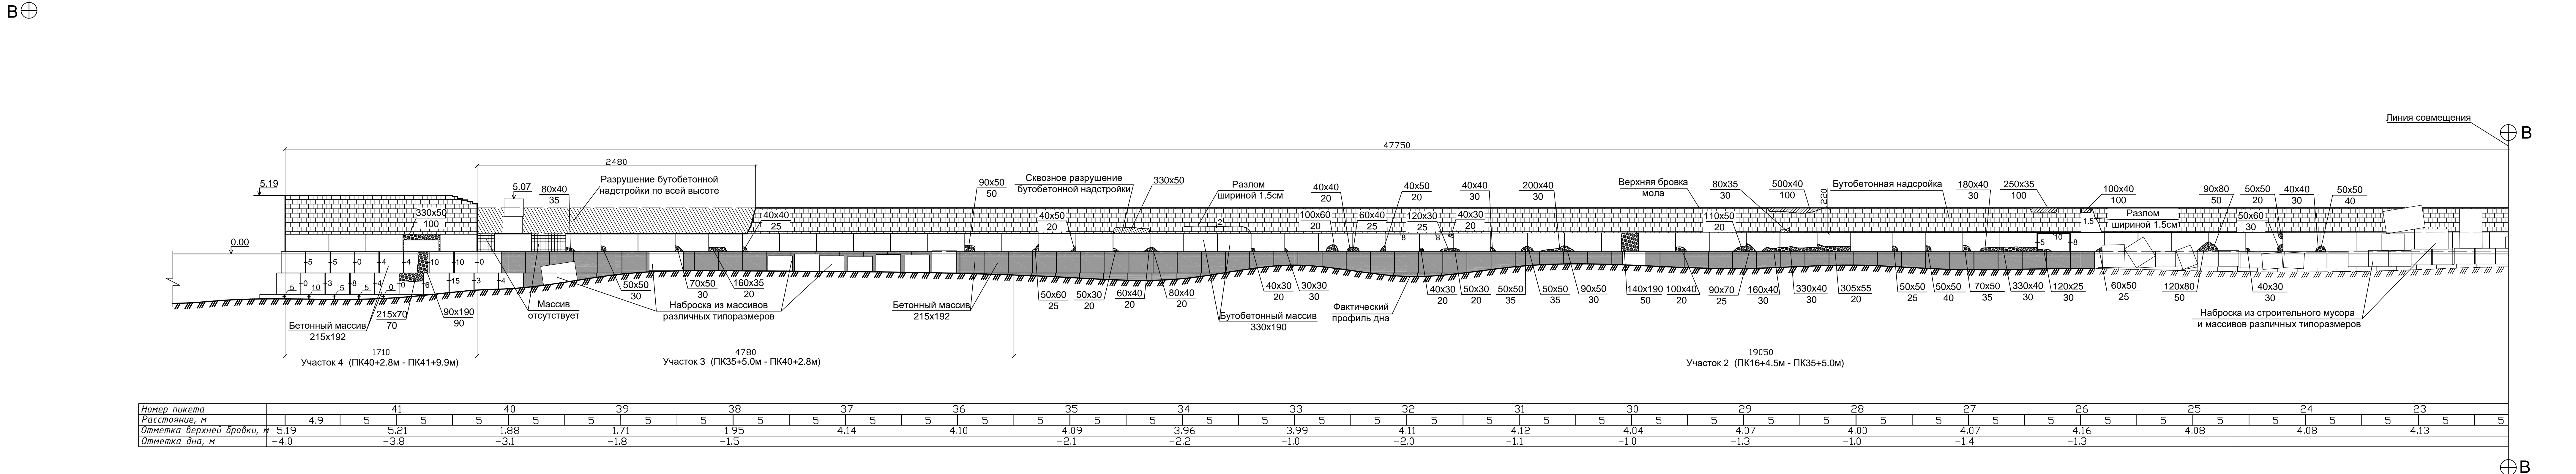
Ф А С А Д

Наименование	Единица измерения	По проекту	Фактически
<p>размеры массивов:</p> <p>участок 1 (ПК0 – ПК16+4,50м)</p> <p>участок 2 (ПК16+4,50м – ПК35+5,0м) ..</p> <p>участок 3 (ПК35+5,0м – ПК40+2,80м) ..</p> <p>участок 4 (ПК40+2,80м – ПК41+9,90м)</p> <p><i>техническое состояние.....</i></p>	<p>мхмхм</p> <p>мхмхм</p> <p>мхмхм</p> <p>мхмхм</p>	<p>2,00х2,55-3,33х1,92*</p> <p>2,15-3,30х1,75-3,42х1,55-1,92*</p> <p>2,15-3,30х1,75-3,42х1,55-1,92*</p> <p>1,80-3,30х2,56-3,142х1,55-1,92*</p>	<p>удовлетворительное, требующее ремонтных работ (зафиксированы повреждения массивовой стенки в виде сколов углов, разрушения бетона (бутобетона) на глубину до 100см, общая площадь повреждений – порядка 235,6м² (36,8% общей площади массивовой стенки доступной обследованию). На участках ПК26+1,0м – ПК26+4,0м, ПК31+6,0м – ПК32+2,0м, ПК40+6,1м – ПК40+9,4м зафиксированы смещения массивов в сторону моря до 25см. На участках ПК39+4,8м – ПК39+7,8м и ПК40+1,3м – ПК40+2,8м массивы отсутствуют. Имеется 11 зазоров между массивами, превышающие допустимые 4 см (в среднем шириной 10-15см))</p>

<p>4.1.2 Верхнее строение</p> <p>материал.....</p> <p>высота</p> <p>ширина.....</p> <p><i>техническое состояние.....</i></p>	<p>м</p> <p>м</p>	<p>бутобетон</p> <p>1,90 – 5,50</p> <p>1,00 – 6,78*</p>	<p>удовлетворительное, требующее ремонтных работ (зафиксированы разрушения стенки глубиной до 50 см. Общая площадь – порядка 331,6м² (15% общей площади надстройки). На участке ПК37+8,0м – ПК40+2,8м бутобетонная надстройка разрушена полностью)</p>
