# ООО «БАТУМСКИЙ МОРСКОЙ ПОРТ»

## Отчет по инженерному обследованию причала №7

2024г

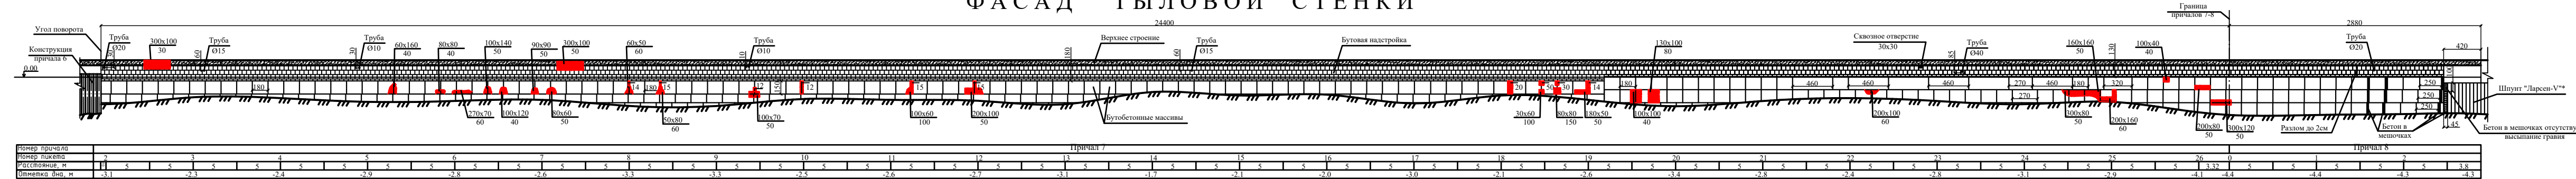
## ФАСАД ТЫЛОВОЙ СТЕНКИ

Настоящим обследованием зафиксировано между массивами значительное количество зазоров, превышающих допускаемое значение (4 см). На курсе VI- 11 единиц (ПК8, ПК5+4м, ПК9+2,5м, ПК10, ПК11+2,5м, ПК12+5,0м, ПК18+1,5м, ПК18+5м, ПК18+6,0м, ПК19, ПК19+7,5м).

Зафиксированы значительные повреждения массивов (курс V – 7 пикетаже и курс VI 17 пикетаже ) в виде сколов углов массивов (всего 31,48 м<sup>2</sup>).
