ООО «БАТУМСКИЙ МОРСКОЙ ПОРТ»

Отчет по инженерному обследованию причала №10

ООО «ЛУХУМИ»

2024г

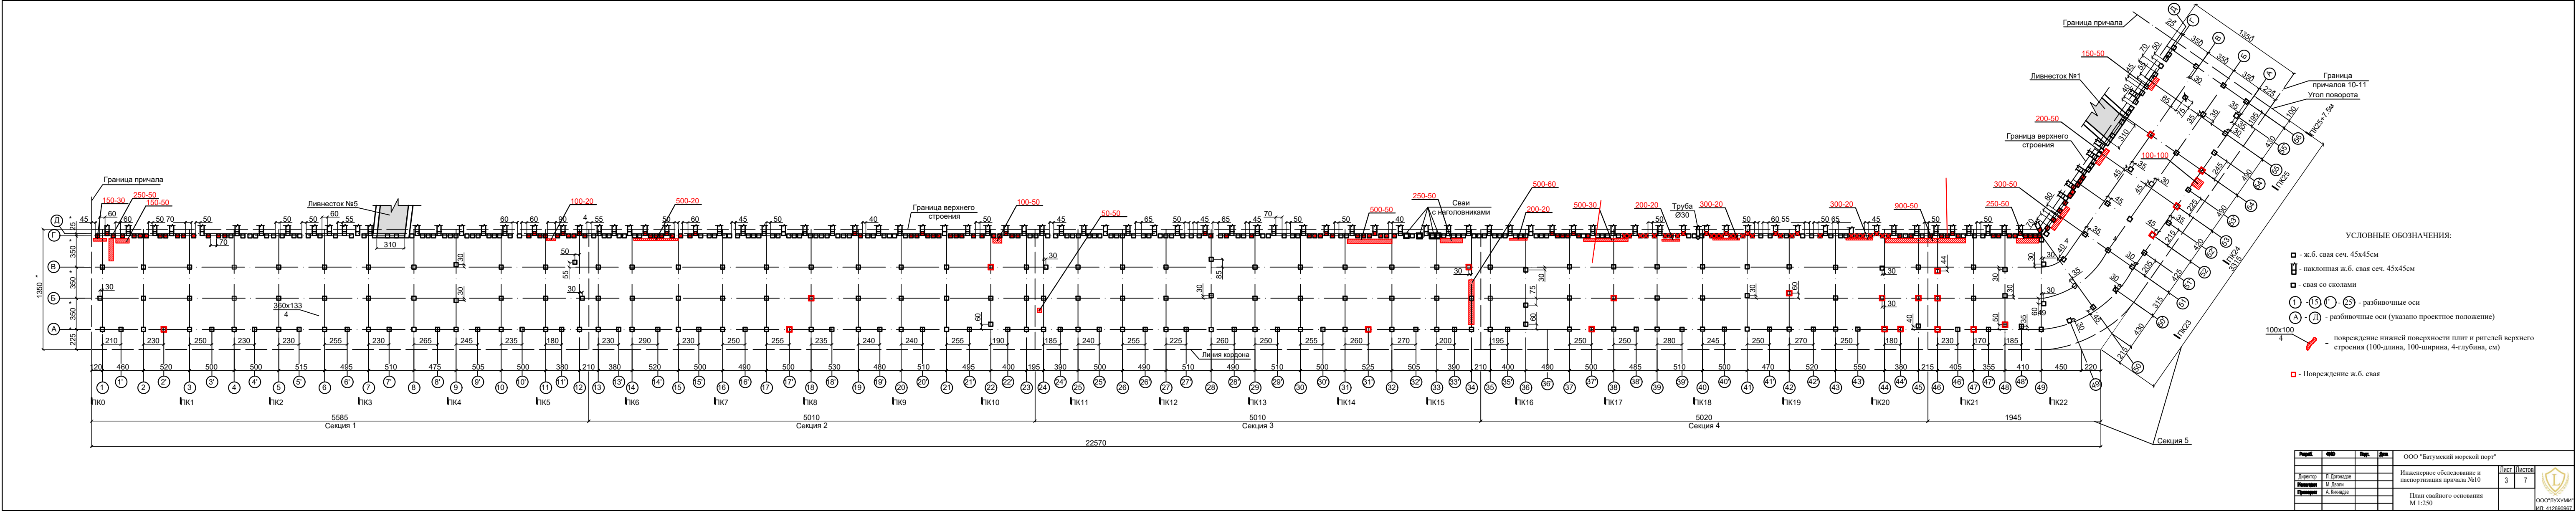
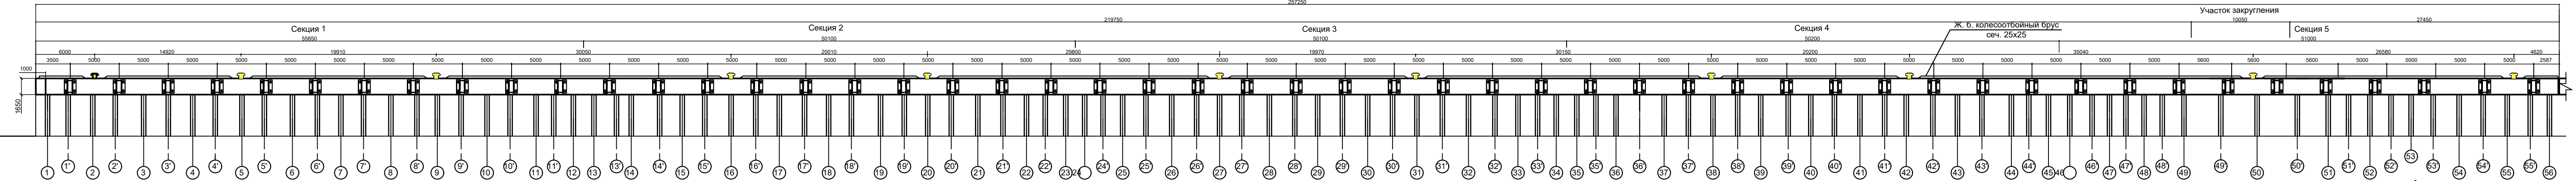
Ф А С А Д М 1:300

Характерным повреждением свай являются сколы граней и ребер на глубину до 5см с оголением и коррозией арматуры на отметках порядка 0,5-1,0 м, а также вертикальные трещины на сваях -----2'А,17'А,31'А,37'А, 44А,44'А,46А.47А.48А.50А.50'А.52А,53А,54А,18Б,38Б,42Б,44Б,45Б,46Б,22В,34В,46В,54В.

Промежутки между сваями тылового сопряжения в целом не превышают проектного значения (30 см), однако между отдельными сваями имеются промежутки величиной до 90 см – см. лист 4 приложения 2 (графические материалы). За сваями тылового сопряжения видны крупные камни разгрузочной призмы. Просыпания материала засыпки не зафиксировано.

Свай требуется торкретирование всего на 202.50 м².
