ჯორჯიან უოთერ ენდ ფაუერი

## ჟინვალჭესის გამყვანი გვირაბის რეაბილიტაცია

სატენდერო დოკუმენტაცია – ფაზა 8

E2402541.000 / 4001

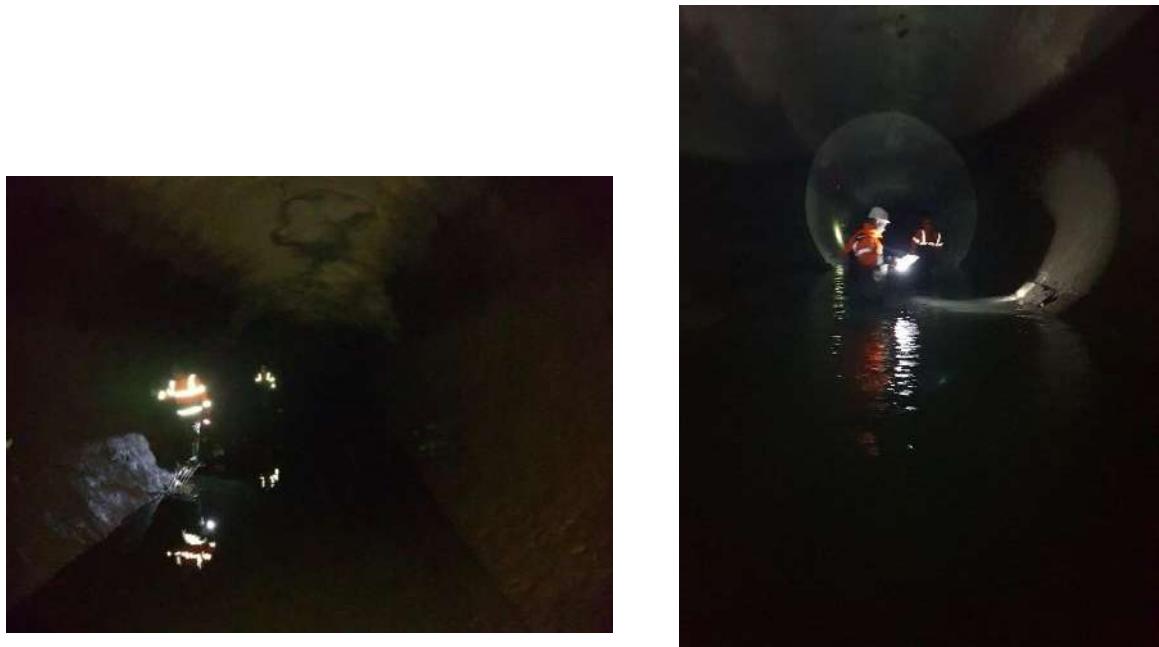
ფოტო 6-1: წყლის დონე გვირაბში მერყეობს 0.4 მ-დან 1.5 მ-და დაცლილ მდგომარეობაში (პ 24+65 მარცხნა ფოტო; პ 32+00 მარჯვენა ფოტო)

კრიტიკული უბანი დაფიქსირდა პკ 24+50 $\div$ 24+70, სადაც წყლის სიღრმე აღწევს 1.5 მ. ასეთი დიდი შეტბორვის გამო შეუძლებელია აღნიშნული მონაკვეთის გავლა და ძირის დაზიანების ხასიათის და ზომების (სიღრმე, სიგრძე, ფართობი) გამოკვლევა. დეფექტების მონაცემები მიახლოებით და შესაძლებელია დაზუსტდეს თითოეული მონაკვეთის წყლის მოცილების შემთხვევაში. დანართში 1.1 მოცემულია გვირაბის ძირზე შემჩნეული დიდი ზომის ხარვეზები.

გარდა ამისა, სხვა უბანზე შეტბორვა იწყება პკ 30+15-დან და გრძელდება პკ 32+35-მდე. პკ 31+00-მდე წყლის დონე მერყეობს 35-50 სმ, ხოლო პკ 31+00-დან პკ 32+35-მდე კი წყლის დონე მერყეობს 80-100 სმ ფარგლებში. აღნიშნულ მონაკვეთზე შეტბორვები გამოწვეულია მშენებლობის დროს უსწორმასწორო ქანობის მოწყობით. პკ 32+35-დან პკ 32+70-მდე ძირზე აღინიშნება ხარვეზები, როგორებიცაა ღრმა ეროზია და უსწორმასწორო ძირი (საფეხურისებრი).

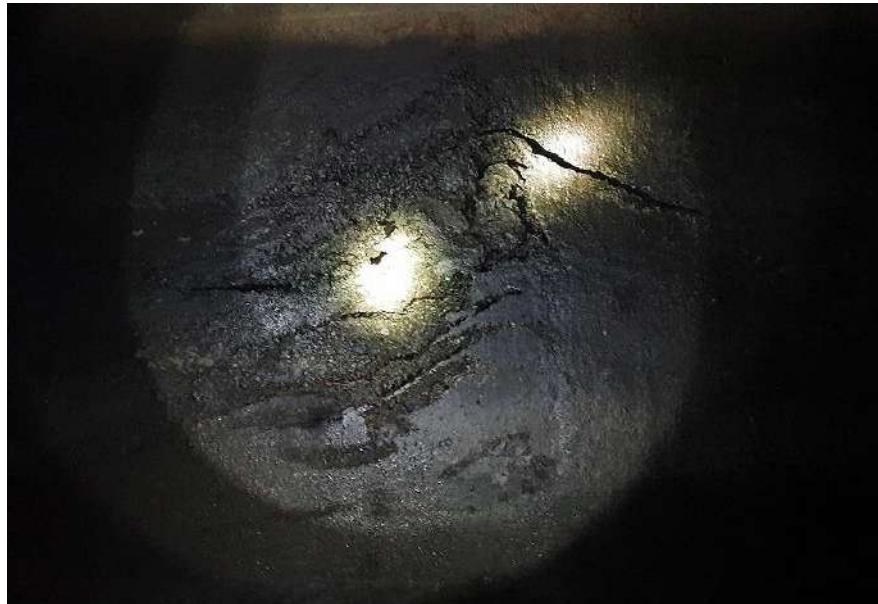
ფოტო 6-2: გვირაბში არსებული ერთზირებული უბნები: ღრმად ერთზირებული მონაკვეთი,  
პ. 47+15 (30 სმ-მდე)

ამასთან ერთად უნდა აღინიშნოს, რომ ეროვნირებული უბნების გავრცელება და რაოდენობა ძირითადად გამოწვეულია ბეტონის მოსახვის დაბალი სიმტკიცით, რომელიც ვერ უძლებს წყლის ნაკადით აბრაზიის მოვლენას. ბეტონის მოსახვის ხარისხის და სიმტკიცის დეტალური მონაცემები მოცემულია ანგარიშში “სარგაბილიტაციო სამუშაოების ზედამხედველობა” (ფაზა 5, პარაგრაფი 6.14, 2019 წ.).

როგორც კვლევების შედეგების ანალიზი მიუთითებს ბეტონის მოსახვის ეროვნია განიცდის პროგრესირებას და საჭიროა ამ პროცესების სისტემატიური მონიტორინგი და შესაბამისი რეაბილიტაცია.

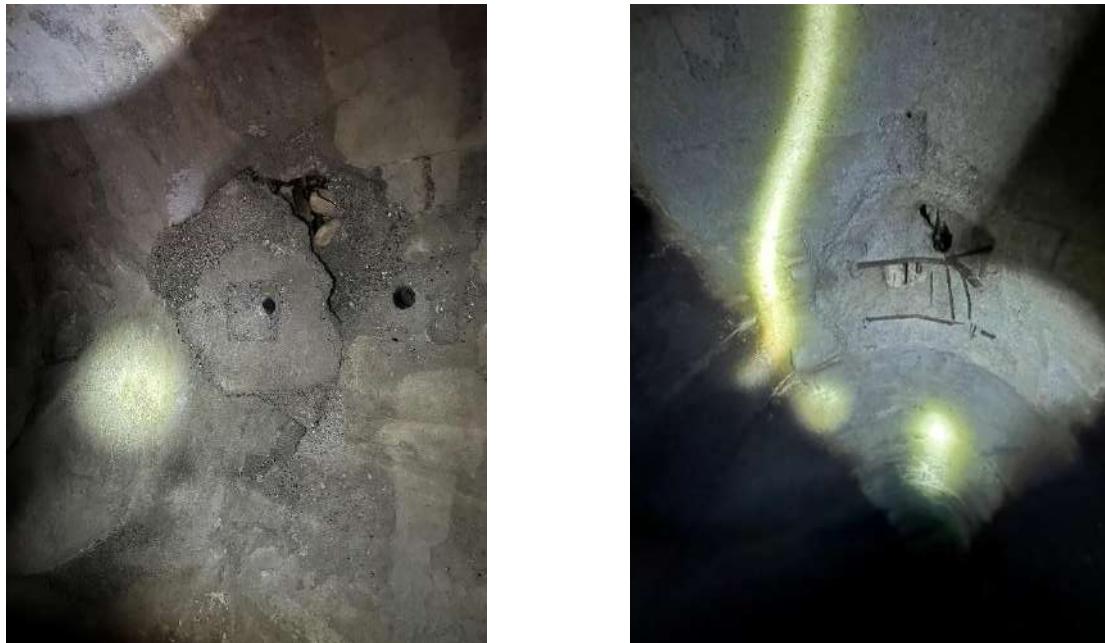
ფოტო 6-3: გვირაბის თაღში არსებული სიცარიელეები: პკ 53+90 მარცხნივ, პკ 55+65 მარჯვნივ

ვიზუალური დათვალიერების მიხედვით ბეტონის მოსახვის უკან სიცარიელების სიღრმე არის 10-20 სმ, ზოგ ადგილებში კი სიღრმე აღწევს 40-50 სმ. რადგან მოცემული ფართობები და სიღრმეები მიახლოებითია, სიცარიელებების ზუსტი მოცულობები უნდა დადგინდეს სარეაბილიტაციო სამუშაობის დროს, ინსპექტირებისთვის საჭირო შესაბიძისი ინვენტარის და სათანადო დროის პირობებში (ხარახო, განათება, უსაფრთხოება).

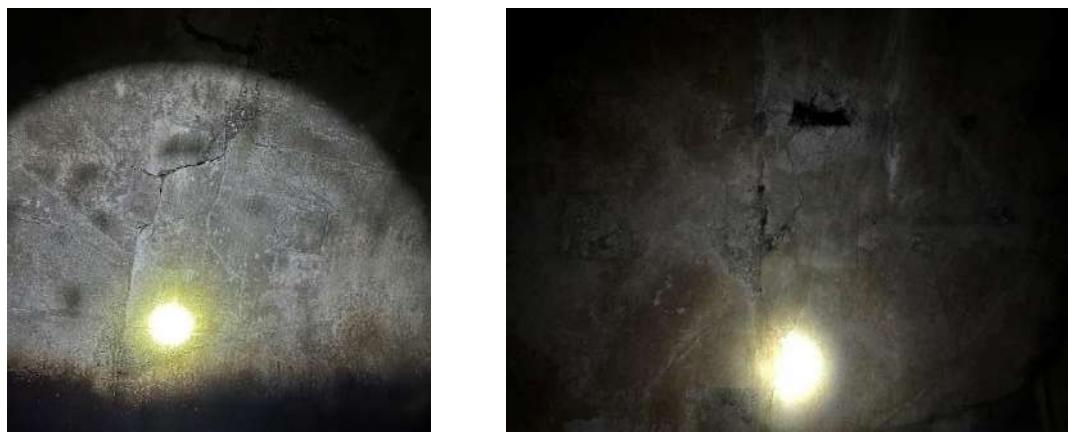
ფოტო 6-4: გვირაბის მოსახვაზე არსებული ბზარი (პკ 57+45 მარცხნივ და პკ 60+44 მარჯვნივ)

არსებული მდგომარეობის საფუძველზე ამ ეტაპზე რეკომენდირებულია ბზარებზე განხორციელდეს დაკვირვებები შემდგომი გაუმჯობესების დონისძიებების დაგეგმვის მიზნით.

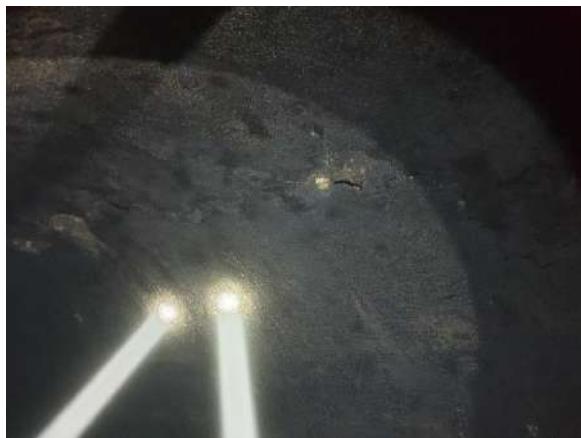
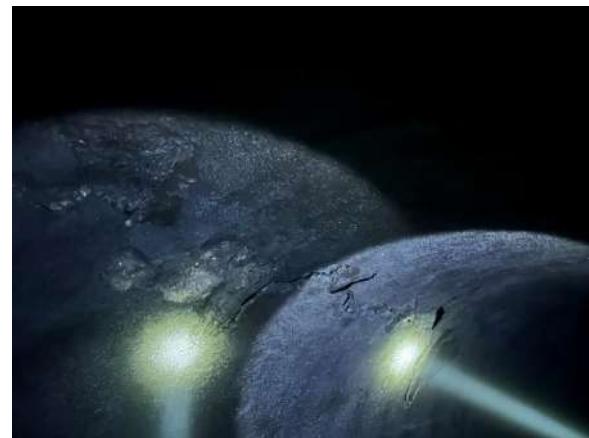
ფოტო 6-5: ბზარი გვირაბის მოსახვის თაღზე, პკ 24+50

2017 წელს, პკ 24+50 დაფიქსირდა გვირაბის მოსახვის მარცხენა კედლის ზედა ნაწილში ტორკრეტის მოსახვაზე 5 მეტრის სიგრძის ბზარი (ფოტო 6-5). აღნიშნულ მონაკვეთზე გვირაბის მოსახვის ქვედა ნაწილის შემოწმება შეუძლებელია მაღალი წელის დონის გამო (1.5 მეტრამდე). 2021-2024 წელს შესრულებული ინსპექტირების დროს შეიმჩნევა დაზიანებული უბნის ფართობის ზრდა, რაც მიუთითებს ბზარის პროგრესირებაზე.

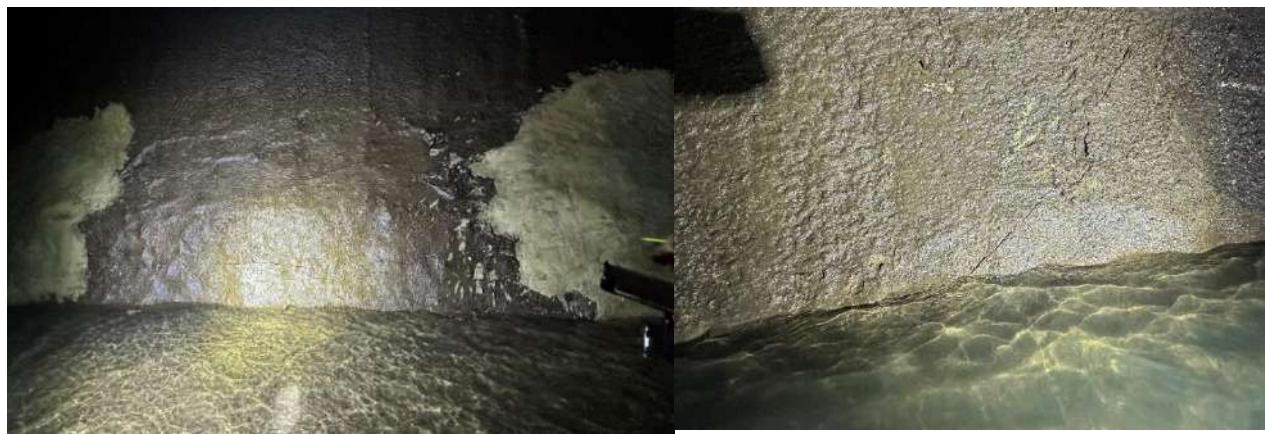
2024 წლის ნოემბერში ჩატარებული ინსპექტირების დროს, პკ 25+10 (ფოტო 6-6) და პკ 26+65 (ფოტო 6-7) დაფიქსირდა გვირაბის მოსახვის მარცხენა კედლის ქვედა ნაწილში ტორკრეტის მოსახვაზე 2-3 მეტრის სიგრძის ახალი ბზარები. პკ 26+65 გვირაბის მოსახვის ქვედა ნაწილის შემოწმება შეუძლებელია მაღალი წყლის დონის გამო (0.5 მეტრამდე).

2024 წლის ივნისში ჩატარდა ბზარების მკურნალობა და ბეტონის მოსახვის აღდგენა პკ 25+03÷25+48 მონაკვეთზე, ხოლო 2018 და 2024 წლებში პკ 26+60 აღგილი პქონდა გვირაბის მოსახვის გამონგრევას (ორივე კედლებზე).

ფოტო 6-6: ბზარი გვირაბის მოსახვის კედლებზე,  
პკ 25+10

ფოტო 6-7: ბზარი გვირაბის მოსახვის კედლებზე,  
პკ 26+65

იმის გათვალიწინებით, რომ ზემოთ აღნიშნულ უბანზე გასულ პერიოდში შესრულდა მოსახვის რეაბილიტაცია და უკანასკნელი ინსპექტირების დროს კვლავ დაფიქსირდა მცირე ზომის ახალი ბზარები, რეკომენდირებულია გვირაბის ამ მონაკვეთზე არსებულ ბზარებზე განხორციელდეს დაკვირვება, ხოლო შემდგომში დაიგეგმოსგვირაბის მოსახვის გაძლიერების დონისძიებები.

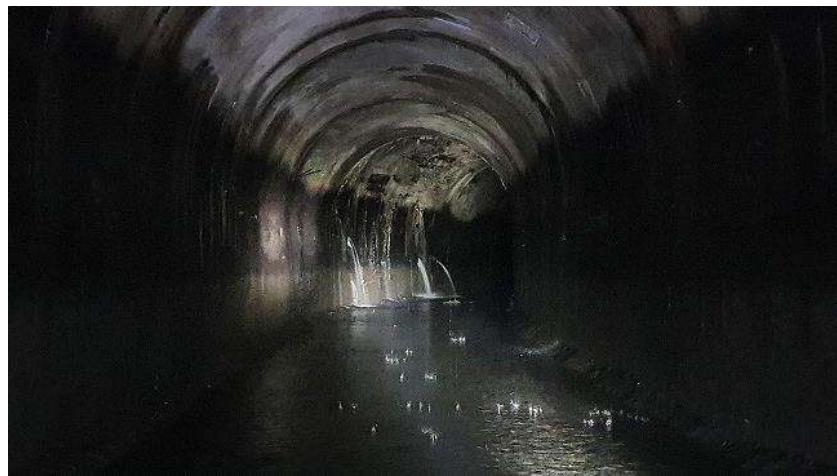
ფოტო 6-7: წყლის შემოდინება გვირაბის მოსახვიდან (პკ 60+40÷60+55, პკ 60+80÷60+95)

ინსპექტირების დროს გვირაბის სხვადასხვა მონაკვეთზე თაღიდან და კედლებიდან შეიმჩნევა წყლის ინტენსიური შემოდინებები. აღნიშნული უბნების არსებობა სავარაუდოდ მიუთითებს არამდგრადი და წყალგამტარი ქანების არსებობაზე მოსახვის უკან, რომლებიც მუდმივად განიცდიან ეროზიას გრუნტის წყლის ზემოქმედებით და შეიძლება ჩამოიშალონ.

გრუნტის წყლების სანგრძლივი ზემოქმედება და მუდმივი გამორეცხვა, ასუსტებს გვირაბის მდგრადობას და ეს მოვლენა დროთა განმავლობაში შესაძლოა გახდეს გვირაბის თაღის ან კედლის ჩამოშლის მიზეზი.

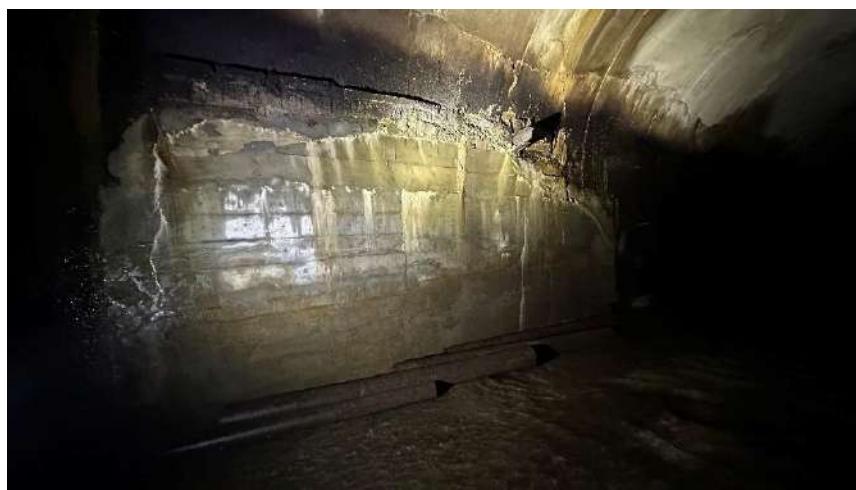
ფოტო 6-8: სამშენებლო ნარჩენები (მილები), პ. 34+80÷35+00

ამასთან, გვირაბის მოსახვაში რამდენიმე მონაკვეთზე შესამჩნევია მშენებლობის დროიდან დარჩენილი ლითონის და ხის ყალიბების ნარჩენები. ასევე, თაღში ბევრ ადგილას არის გამოშევრილი მილები, რომლებიც საგარაუდოდ განკუთვნილი იყვნენ ცემინტაციის სამუშაოებისათვის.

სამშენებლო დროიდან დარჩენილი დიდი ზომის ნარჩენების ჩამონათვალი მოცემულია დანართში 1.9. ყველა ასეთი უცხო სხეული გატანილ უნდა იქნას გვირაბიდან. საპროექტო მონაკვეთზე სამშენებლო ნარჩენები არ იყო აღმოჩენილი, ამიტომ ამ ტიპის სამუშაოები არ შედის წინამდებარე სამუშაოთა მოცემლობაში.

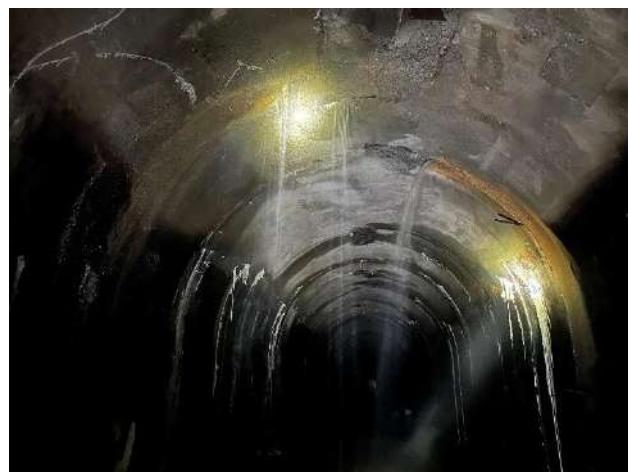
ფოტო 7-1: წყლის შემოდინება თაღიდან პ. 43+58 და 43+72

2022 წელს ჩატარებული გეოფიზიკური კვლევების მიხედვით [17], სარეაბილიტაციო უბნებზე გვირაბის მოსახვა წარმოადგენს საშუალოდ 40 სმ სისქის მონოლიტურ რკინა-ბეტონს, რომლიც მზიდი ელემენტები მოწყობილია ლითონის კოჭებით, ბიჯით 1.2 მ. გვირაბის უკუთადი კი წარმოადგენს ლითონის ბაზით არმირებულ 40 სმ სისქის მონოლიტურ რკინა-ბეტონს.

ზემოთაღნიშნულის გათვალისწინებით, მიმდინარე პროექტის ფარგლებში დაგეგმილია ამ მონაკვეთებზე გეოტექნიკური კვლევითი სამუშაოების განხორციელება და გვირაბის მოსახვის დროებითი გამაგრების მოწყობა. აღნიშნული უზრუნველყოფს მოკლევადიან პერიოდში გვირაბის მოსახვის მდრადობის გაუმჯობესებას და შემდგომში გვირაბის მოსახვის მუდმივი სქემით აღდგენის პროექტისათვის საჭირო მონაცემების მოპოვებას.

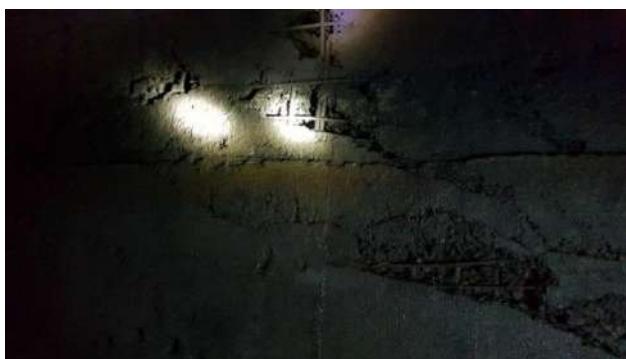
ფოტო 7-4: კედლის ეროზია არმატურის გაშიშვლებით

ეს დაზიანებები გავლენას ახდენენ არა მარტო მოსახვის სათანადო ქცევაზე, არამედ ეჭვებელ აუენებს სიცარიელების სისტემატიური ცემენტაციის ეფექტურობის საკითხს.

ამიტომ ეს დაზიანებები უნდა დაიფაროს სპეციალური მშრალი ან თხევადი სამშენებლო ხსნარით, ბეტონის ჯდენის საწინააღმდეგო დანამატის დამატებათ.
