ООО «БАТУМСКИЙ МОРСКОЙ ПОРТ»

**Отчет
по инженерному обследованию
причала №1**

ООО «ЛУХУМИ»

2025г

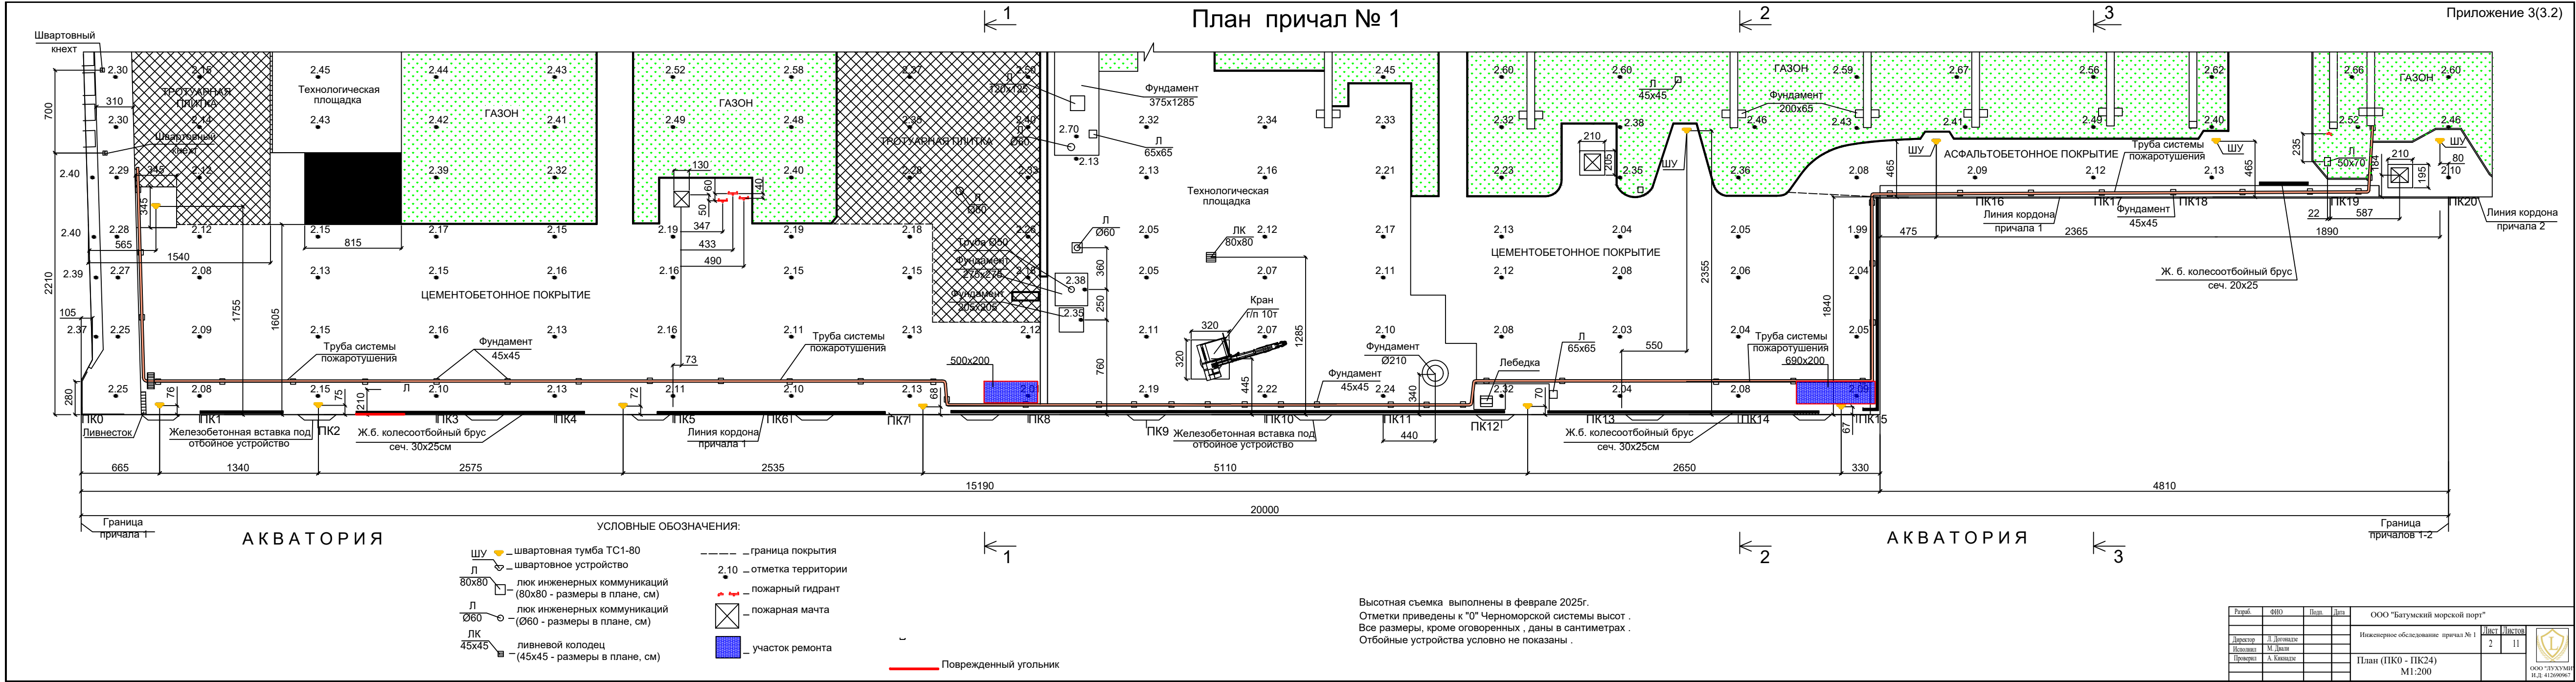
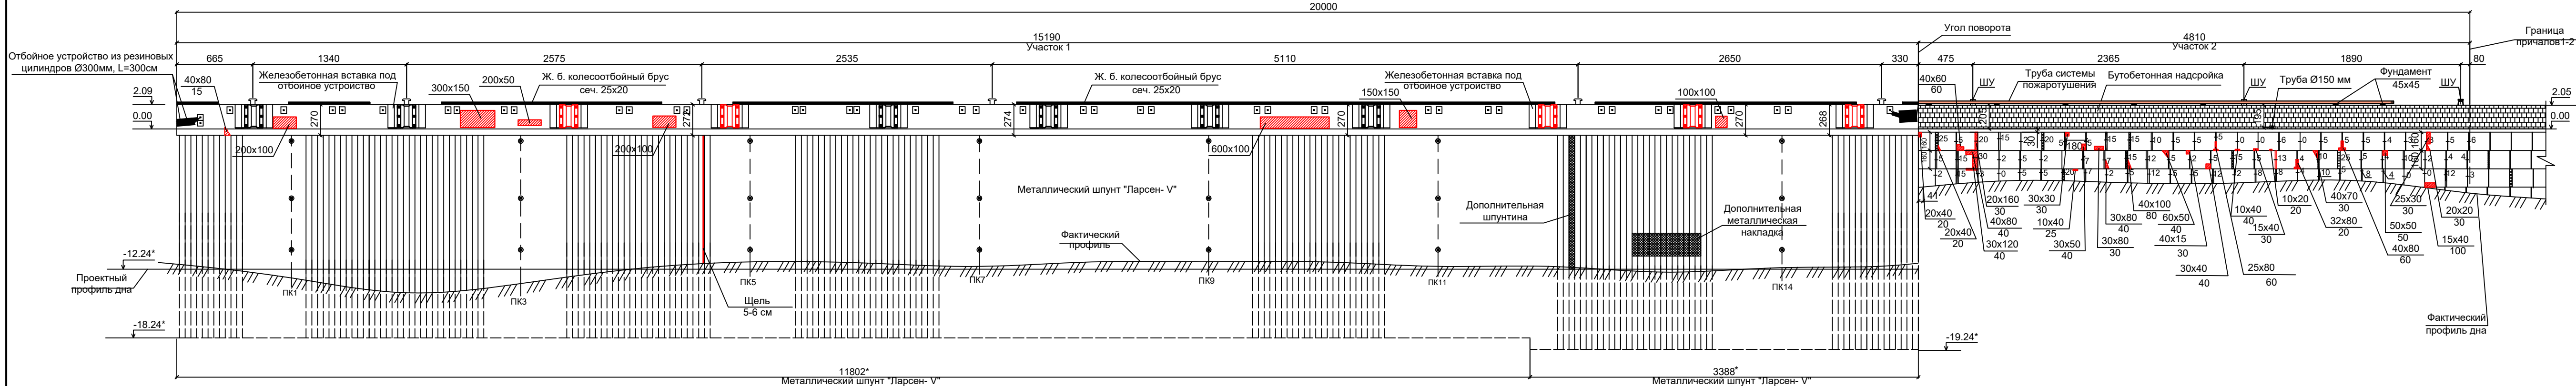
Фасад причал № 1

На участке ПК4+6м, в подводной зоне на отметке порядка минус 10,5м зафиксированы повреждения лицевой стенки в виде вертикальных разломов шириной порядка 50-60мм, высотой порядка 1050 см. На участке ПК12+1,5м зафиксирована дополнительная шпунтина. На участке ПК13 зафиксирована дополнительная металлическая накладка. Расположение зафиксированных повреждений – см. лист 3 приложения 3, а также таблицу П.3.1 приложения 2.

В подводной зоне стенка покрыта обрастаниями толщиной до 3см. Существенных повреждений массивов стенки не зафиксировано, за исключением 28 массивов второго, третьего и четвертого курса, у которых зафиксированы сколы углов. Подробнее см. лист 3 приложения 3 и таблицу П.3.3 приложения 2

повреждение облицовочных плит оголовка (750-длина, 140-ширина, 10-глубина, см)

повреждение массивов (130-длина, 60-ширина, 30-глубина, см)

Ранее отремонтированная трещина (5-ширина раскрытия, мм)

Повреждение массивов (50-длина, 50-ширина, 30-глубина, см)

-Необходимо выполнить ремонтные работы по устранению зафиксированных дефектов лицевой стенки, массивовой стенки, ж.б. оголовка, кордонного уголка, колесо отбойного бруса.

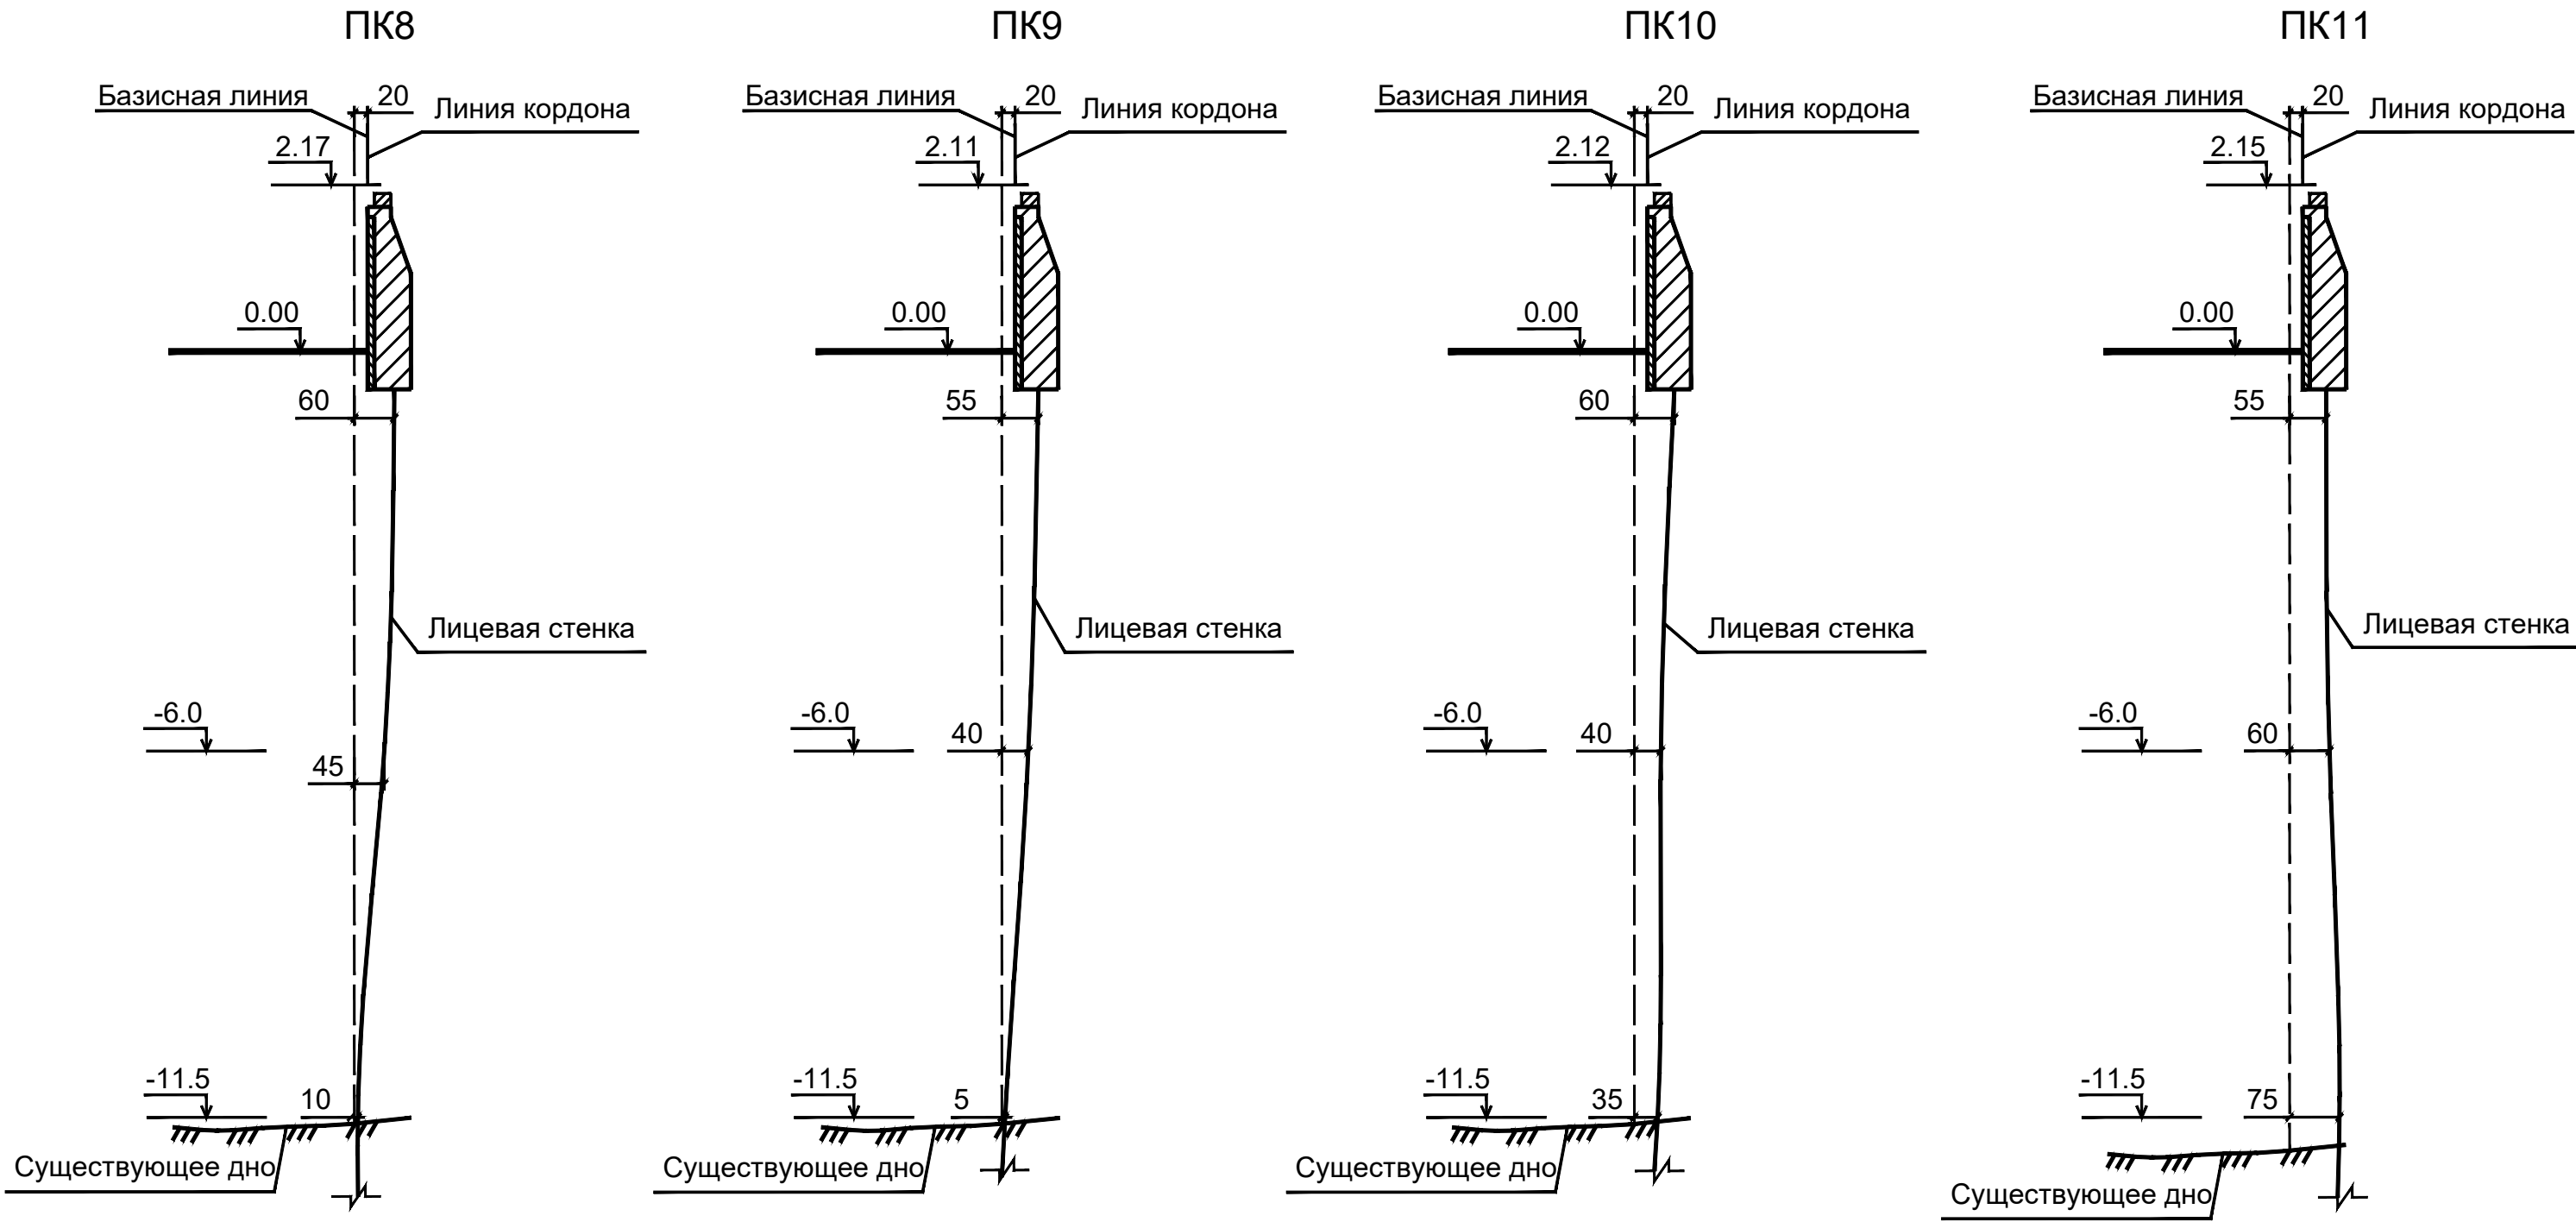
Рис. 3.3

Также обследованием зафиксированы значительные отклонения лицевой стенки от вертикального положения в сторону акватории до 60-90 см и в сторону тыла до 30см (подробнее см. рис. 1 –4 приложения 3). Полученные данные качественно подтвердили данные обследования 2010г. Вместе с тем, в 2013г. по проекту выполнены работы по установке отбойных устройств типа Fender SX-1000, крепленных к монолитным железобетонным вставкам, что в конечном итоге позволило вынести линию кордона причала на величину порядка 1,50-1,70м в сторону акватории. Таким образом, на момент обследования опасность возникновения аварийной ситуации в связи с навалом швартуемого судна на лицевую стенку отсутствует.
