ჟინვალჭესის წყალგამყვანი გვირაბის რეაბილიტაცია – ფაზა 9

ჟინვალჭესის წყალგამყვანი გვირაბის დაზიანებული უბნების გადაუდებელი დროებითი გამაგრების პროექტი

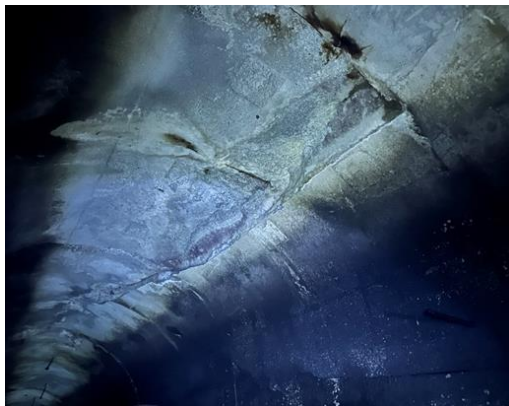
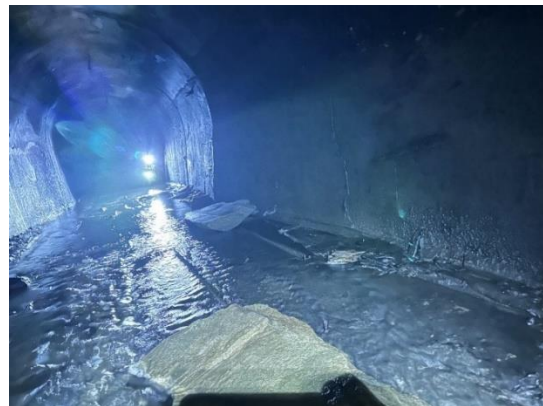
2026 წლის მარტში განხორციელებული ინსპექტირებისას გვირაბის პკ 12+20÷12+35 (15 გრძივი მეტრი) უბანზე დაფიქსირდა თაღის ბეტონის ნაწილის ჩამონგრევა, რაც საფრთხის ქვეშ აყენებს მოსახვის მდგრადობას და საიმედოობას. გარდა ამისა, უცნობია გვირაბის მოსახვის მიღმა არსებული პირობები, კერძოდ გარემომცველი ქანების გეოტექნიკური მახასიათებლები და ჰიდროგეოლოგიური პირობები.

აქვე აღსანიშნავია, რომ დაზიანებული უბნის ვიზუალური დათვალიერებისას (2026 წლის მარტი) გვირაბის ბეტონის სამაგრში ლითონის კოჭები არ დაფიქსირებულა.

ფოტო 2-1: დაზიანებული თაღი პკ 12+25

ზემოთაღნიშნულის გათვალისწინებით, მიმდინარე პროექტის ფარგლებში დაგეგმილია ამ მონაკვეთებზე გვირაბის დროებითი სამაგრის მოწყობა, რომელიც წარმოადგენს გადაუდებელი აუცილებლობით გამოწვეულ ღონისძიებას და მიზნად ისახავს გვირაბის მდგრადობის უზრუნველყოფას და მისი უსაფრთხო ექსპლუატაციის შენარჩუნებას მოკლევადიან პერიოდში მოსახვის მუდმივი სამაგრის მოწყობამდე.

პროექტით შემოთავაზებული დროებითი სამაგრი წარმოადგენს ფოლადის თაღოვანი სამაგრის და არმირებულ ტორკრეტ-ბეტონის კომბინაციას, რომელიც მოეწყობა არსებული გვირაბის მოსახვაზე. გვირაბის დაზიანებული კვეთის დროებითი გამაგრების სქემა მოცემულია ნახაზებზე 1.1, E2502274.TT.004 და E2502274.TT.005. ქვემოთ მოცემულია დროებითი გამაგრების მოწყობის ძირითადი პრინციპები:

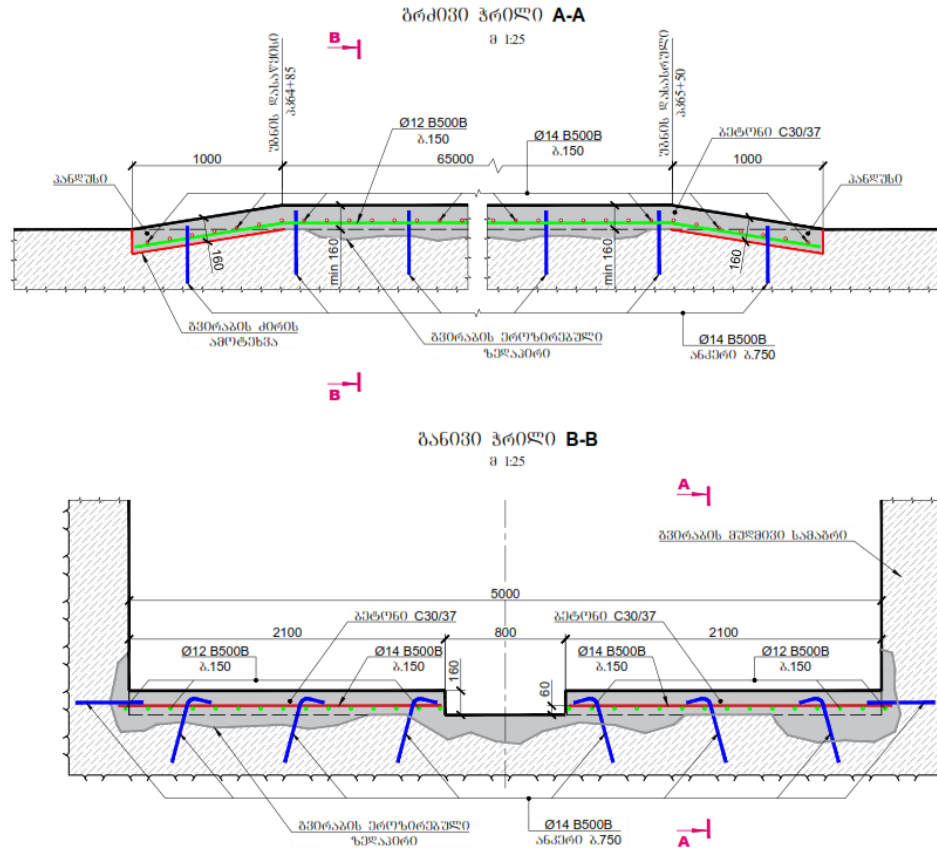
ნახაზი 3-1: პკ.64+85 - პკ.65+50 გვირაბის ძირზე არმირებული ფილის მოწყობა
(ნახაზი E2502274.TT.006)

სარეაბილიტაციო სამუშაოების პროექტით გათვალისწინებულია პკ 64+85÷65+50 უბანზე გვირაბის ეროზირებული ფსკერის რეაბილიტაცია.

მონოლითური რკინაბეტონის ფილით გვირაბის ფსკერის სარეაბილიტაციო უბნებზე უნდა მოხდეს ზედაპირზე არსებული ეროზირებული ბეტონის მოხსნა გვირაბის მზიდი კონსტრუქციების დაზიანების გარეშე, ანკერების მოწყობა, არმატურის ბადის მონტაჟი და მინიმუმ 16 სმ სისქის ფილის დაბეტონება. გვირაბის შუა ნაწილში ეწყობა ღარი, რომლის დანიშნულებაცაა დაცლილ მდგომარეობაში გვირაბის ფსკერზე წყლის ნაკადის შეუფერხებელი გატარება. ამასთან, უზრუნველყოფილი უნდა იყოს გვირაბის ფსკერზე მოწყობილი ფილის და ღარის დადებითი ქანობი.

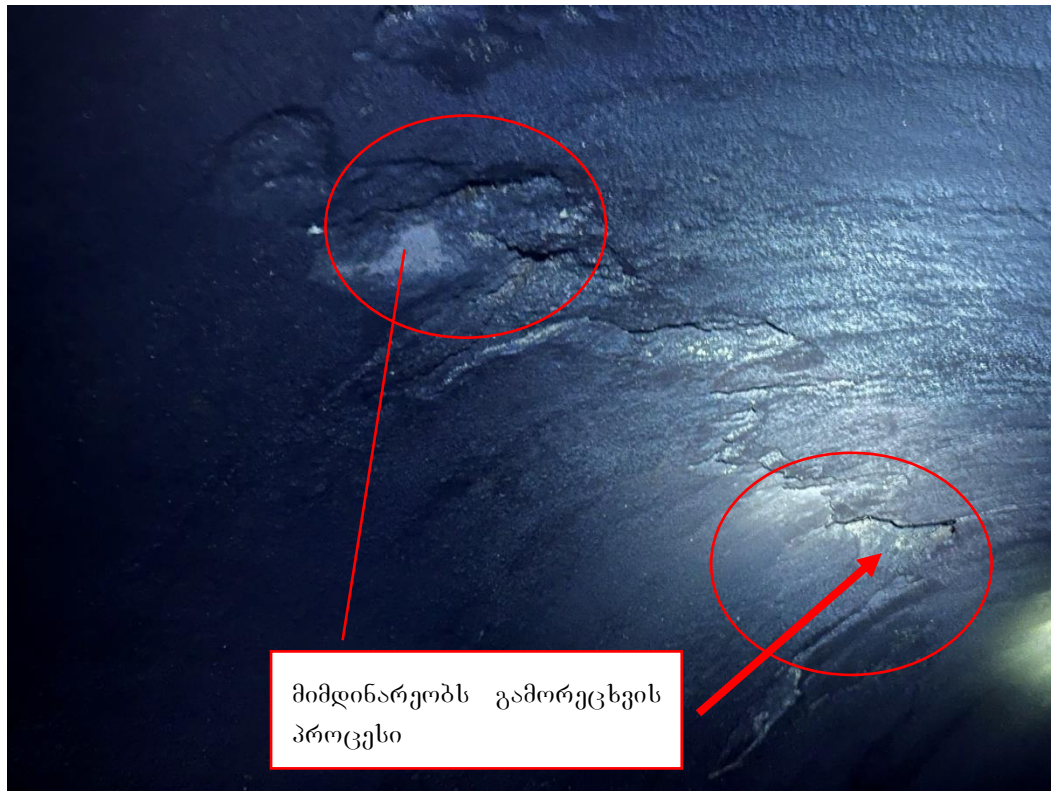
ჟინვალქსის გამყვანი გვირაბის პკ 24+50÷24+70 მონაკვეთი ხასითდება შეტბორვის მაღალი დონით, რაც შეიძლება გამოწვეულია მშენებლობის პროცესში რთული გეოლოგიური პირობების და ქანების მოულოდნელი დეფორმაციების შედეგად წარმოქმნილი ჩარღმავებებით და ფსკერის უსწორმასწორობებით.

ზემოთ აღნიშნულ მონაკვეთზე, გვირაბის მოსახვის მარცხენა კედლის ზედა ნაწილში ტორკრეტის მოსახვაზე არის დაფიქსირებული 5 მეტრის სიგრძის ბზარი. 2017-2026 წლებში შესრულებული ინსპექტირების მონაცემების ანალიზის საფუძველზე შეიძლება დავასკვნათ დაზიანებული უბნის ფართობის ზრდა (იხ. ფოტო 3-1), რაც მიუთითებს ბზარის პროგრესირებაზე და გამორეცხვის პროცესებზე.

ფოტო 4-1: დაზიანებული გვირაბის თალი, პკ 24+65, 2026წ

1. პკ.24+20 და პკ.25+20 მოეწყოს წყლის შემაკავებელი ზღუდარი. აღნიშნული პიკეტები (საპროექტო უბანი) საორიენტაციოა და უნდა დაზუსტდეს ადგილზე წყლის ღონის ფაქტიური მდგომარეობის მიხედვით.
2. საპროექტო მონაკვეთის წყლისგან ამოტუმბვა;
3. წყლის ჭავლით საპროექტო უბანზე გვირაბის თალის და კედლების გაწმენდა და ფსკერის დაშრობა.
4. კონტრაქტორმა უნდა შეინარჩუნოს საპროექტო უბანი მშრალ მდგომარეობაში და უზრუნველყოს მისასვლელი ინსპექტირებისათვის, რომელსაც განახორციელებს კონსულტანტი.
5. ინსპექტირების დასულების შემდეგ, მონიტორინგის განხორციელების მიზნით, უნდა მოხდეს გამოვლენილი ბზარების დამუშავება სპეციალური სამშენებლო ხსნარით (MAPEI, SIKA ან სხვა ანალოგი).
