ექსპერტის დასკვნა № 002258418

გურჯაანის რაიონის სოფელ კაჭრეთში არსებული 1397 კვ.მ. მიწის ნაკვეთზე (ს/კ 51.19.53.169) განთავსებული შენობა-ნაგებობების, კერძოდ შენობა-ნაგებობა 01; 02, ტექნიკური მდგომარეობა არაადაამაკმაყოფილებელია. 02 შენობას დაზიანებათა მიღებული კლასიფიკაციის მიხედვით აღენიშნება III (საშუალო) და IV ხარისხის (მძიმე) დაზიანებები. აღნიშნული დაზიანებებით შენობა საექსპლუატაციო ვარგისიანობის მიხედვით განეკუთვნება III კატეგორიას. ის უეცარი დანგრევის შესაძლებლობების თვალსაზრისით ადამიანთა სიცოცხლისათვის საფრთხის შემცველია. შენობის ტექნიკური მდგომარეობა ფასდება მწვავე ავარიულად და მათი შემდგომი ექსპლუატაცია მიჩნეულია მიზანშეუწონლად, რის გამოც რეკომენდირებულია მისი დემონტაჟი.

2018 წლის 22 მარტს ვიზუალურად შესწავლილი იქნა, გურჯაანის რაიონის სოფელ კაჭრეთში არსებული 1397 კვ.მ. მიწის ნაკვეთზე (ს/კ 51.19.53.169) განთავსებული შენობა-ნაგებობების, კერძოდ შენობა-ნაგებობა 01; 02, ტექნიკური მდგომარეობა.

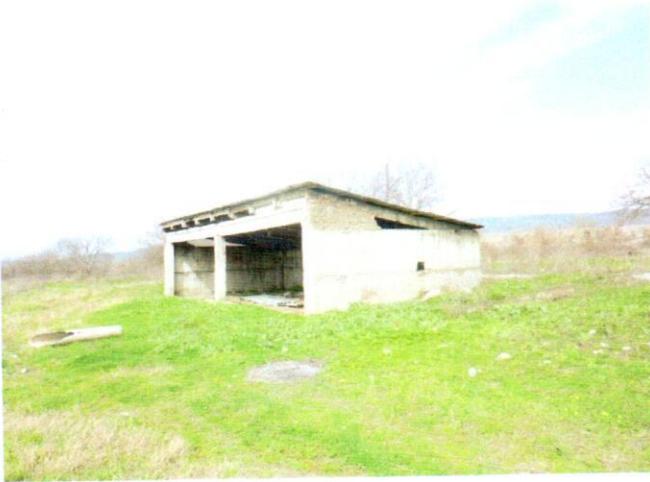
ფოტო 1

01 შენობა წარმოადგენს II კლასის ფარდულის ტიპის ერთსართულიან ასაწყობი რკინაბეტონის კონსტრუქციებით აგებულ ნაგებობას (იხ. ფორტო 1). კარკასის შიდა ელემენტებს შეადგენს რკინაბეტონის გრძივი მიმართულების ორი ჩარჩო, რკინაბეტონის სვეტებითა და ტესებრი კვეთის 6 მ-ი სიგრძის რკინაბეტონის კოჭებით. ჩარჩო ორმალიანია. მათ შორის ბიჯი 6,0 მ-ია (იხ. ფორტო 2). შენობის ზომები გეგმაში შეადგენს 6,30 X 12,60 მ-ს. კედლები წარმოადგენს 25 სმ-ი სისქის რკინაბეტონის საკედლე პანელებს (იხ. ფორტო 10). გადასახურად გამოყენებულია 6,0 მ-იანი წიბოვანი ფილები. სახურავი ერთქანობიანია, ბრტყელი, რულონური ტიპის. სიმაღლე სახურავის შიდა კედლებზე დაყრდნობის დონემდე წინა მხარეს 3,5 მ-ს შეადგენს, ხოლო უკანა მხარეს 1,8 მ-ს (იხ. ფორტო 3). ბრტყელი სახურავის დაზიანების გამო მოწყობილ იქნა დამატებითი ხის კოჭებზე აზბესტოციემენტის პროფილირებული ფურცლებით მოწყობილი ბურული (იხ. ფორტო 4). იატაკები წარმოადგენს ბეტონის ფილას (იხ. ფორტო 5).

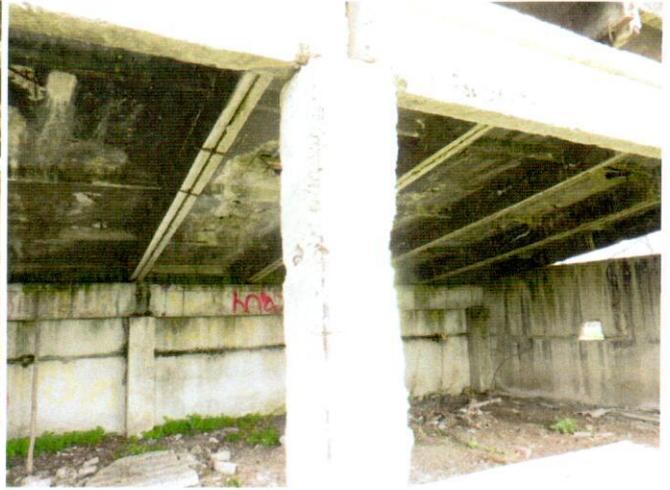
ფოტო 6

ვიზუალური დათვალიერებით დადგინდა: შენობის ჩარჩოს ელემენტები ნორმალურ მდგომარეობაშია. გააჩნია მხოლოდ მცირე დაზიანებები არმატურის დამცავი ბეტონის შრის ჩამოშლის სახით (იხ. ფორტო 6;7). ძირითადად დაზიანებულია გადახურვის წიბოვანი ფილები, რომლის ბეტონიც სახურავის დაზიანების და წყლის შეღწევის გამო გამოტუტულია და არმატურა კი კოროზირებული. ბევრ ადგილას დაწყებულია ფილების ჩამოშლის პროცესი (იხ. ფორტო 5;8;9). დღეისათვის შენობა ფუნქციონალურად გამოუსადეგარია და მისი აღდგენა-გადლიერება არარენტაბელური. გარკვეულწილად ადამიანებისათვის საფრთხის შემცველობის გამო მიზანშეწონილია დროული დემონტაჟი.

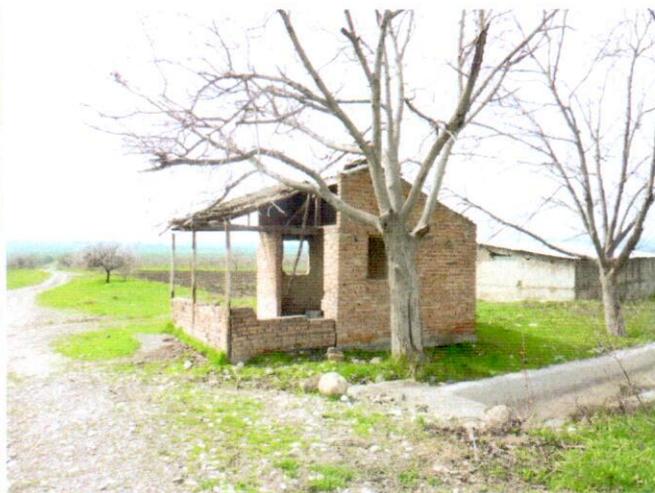
ფოტო 10

02 შენობა წარმოადგენს I კლასის ერთსართულიან ნაგებობას. იგი აშენებულია წითელი თიხის აგურის ცემენტ-ქვიშის ხსნარის დუღაბზე 15 სმ-ი სიგანის განივი და გრძივი შიდა კედლებით. შენობის ზომები გეგმაში შეადგენს 4,0 X 5,5 მ-ს, სიმაღლით საშუალოდ 2,50 მ-ი (იხ. ფორტო 10;11). ორქანობიანი სახურავი წარმოადგენს ხის კოჭებსა და გრძივებზე დაფენილ წითელი თიხის კრამიტს (იხ. ფორტო 12). ღიობების თავზე ზღუდარებად გამოყენებულია არმატურის ღეროები. იატაკი წარმოადგენს ბეტონის ფილას.

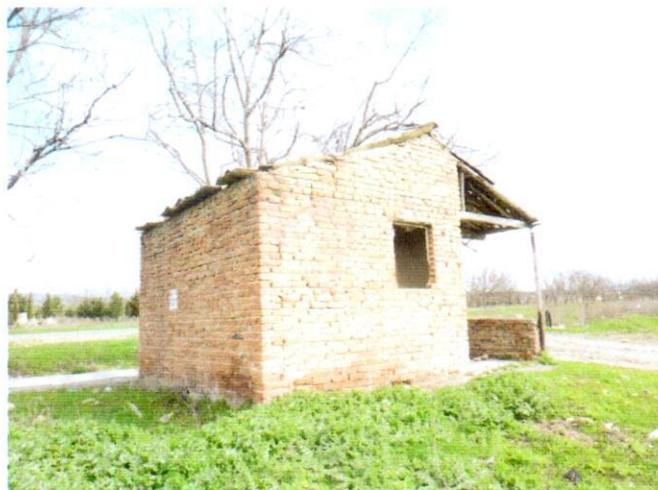
ფოტო 11

ვიზუალური დათვალიერებით დადგინდა: შენობა მთლიანად ამორტიზირებულია. კედლების ნაწილი დანგრეულია. დაშლილია სახურავის დიდი ნაწილი (იხ. ფორტო 13). შენობას შემკრავი რკინაბეტონის სარტყელი არ გააჩნია და სახურავი დაყრდნობილია უშუალოს ქვის წყობით ამოყვანილ შიდა კედლებზე (იხ. ფორტო 11). დღეისათვის შენობა ფუნქციონალურად გამოუსადეგარია და მისი აღდგენა-გადლიერება არარენტაბელური. შენობა გარკვეულწილად ადამიანებისათვის საფრთხის შემცველია (შეიძლება მოხდეს სახურავის უეცარი ნგრევა), რის გამოც მიზანშეწონილია მისი დემონტაჟი.
