ექსპერტის დასკვნა № 002278018

ყვარლის მუნიციპალიტეტის სოფელ ახალსოფელში, სახელმწიფოს საკუთრებაში არსებული 6858 კვ.მ. მიწის ნაკვეთზე (ს/კ 57.02.54.230) განთავსებული შენობა-ნაგებობების, კერძოდ შენობა-ნაგებობა 01; 02; 03; 04-ის, ტექნიკური მდგრამარეობა არადამაკმაყოფილებელია. მათი აღდგენა-გამლიერების არარენტაბელურობის და ფუნქციონალურად გამოუყენებლობის გამო, შემდგომი ექსპლუატაცია მიზანშეუწოდილია, რის გამოც რეკომენდირებულია შენობების დემონტაჟი.

2018 წლის 22 მარტს ვიზუალურად შესწავლის იქნა ყვარლის მუნიციპალიტეტის სოფელ ახალსოფელში, სახელმწიფოს

საკუთხებაში არსებული 6858 კვ.მ. მიწის ნაკვეთზე (ს/კ 57.02.54.230) განთავსებული შენობა-ნაგებობის, კერძოდ შენობა-ნაგებობა 01; 02; 03; 04, ტექნიკური მდგომარეობა.

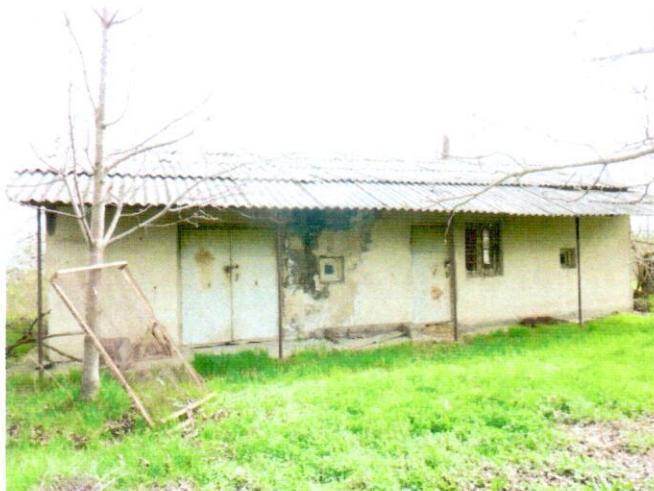
ფოტო 1

01 შენობა წარმოადგენს II კლასის ერთსართულიან ნაგებობას. იგი აშენებულია სილიკატური თეთრი აგურის ცემენტ-ქვიშის ხსნარის დუღაბზე 38 სმ-ი სიგანის განივი და გრძივი მზიდი კედლებით. ზომები გეგმაში შეადგენს 6,40 X 12,40 მ-ს, სიმაღლით 4,30 მ-ი გადახურვის კონსტრუქციამდე (იხ. ფორტო 1;2). შენობა გადახურულია დრუტანინი რკინაბეტონის ასაწყობი ფილებით (იხ. ფორტო 3). ორქანობიანი სახურავი კონსტრუქციულად მოწყობილია ხის დგარებით, ნივნივებითა და ძელებით (იხ. ფორტო 4). დახურვა განხორციელებულია აზგესტოცემენტის ტალღვანი ფურცლებით. შენობას გადახურვების დონეზე გააჩნია რკინაბეტონის სარტყელი (იხ. ფორტო 5). ღიობებზე ზღუდარებად გამოყენებულია ხის 4 სმ სისქის ფიცრები.

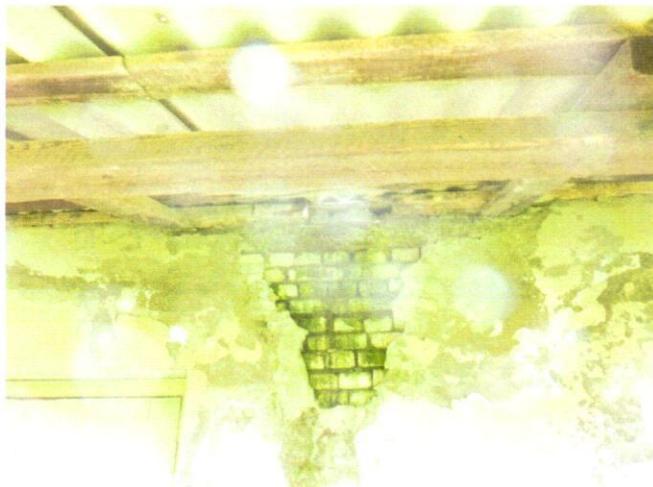
ფოტო 5

ვიზუალური დათვალიერებით დადგინდა: შენობის მზიდ ელემენტებში ბზარები და დეფორმაციები არ ფიქსირდება. მოუკლელობის გამო დაზიანებულია კედლების გარკვეული უბნები რაც გამოიხატება აგურის წყიბის ეროზით (იხ. ფორტო 5;6). ეროზირებულია და გამოტუტულია საძირკვლების ბეტონი და დაწყებულია მისი ზედაპირული დაშლის პროცესი (იხ. ფორტო 6;7).

შენობის შემდგომი უსაფრთხო ექსპლუატაციისათვის საჭირო იქნება სამირკვლების და კედლების გაძლიერება ე.წ. „პერანგში“ ჩასმით, სახურავის შეცვლა (რადგან ადგილი აქვთ წყლის ჟონვას) და წყალშეკრებისა და წყალარინების სისტემის მოწესრიგება. კერძოდ სარინელების, ჟოლობების და მიღლადნების მოწყობა. ამის შესრულება დაკავშირებულია გარკვეულ ხარჯებთან, რაც სავარაუდოდ იგივე ზომის ახალი შენობის ღირებულების ნახევარს გადააჭარბებს, რის გამოც მასზე სარებაზოლიტაციო-აღდგენითი სამუშაოების ჩატარება არარენტაბელურია და მიზანშეწონილი არ არის. გარდა ამისა შენობა ფუნქციონალურად გამოუსადეგარია. ყოველივე აღნიშნულიდან გამომდინარე მიზანშეწონილია მოხდეს შენობის დემონტაჟი.

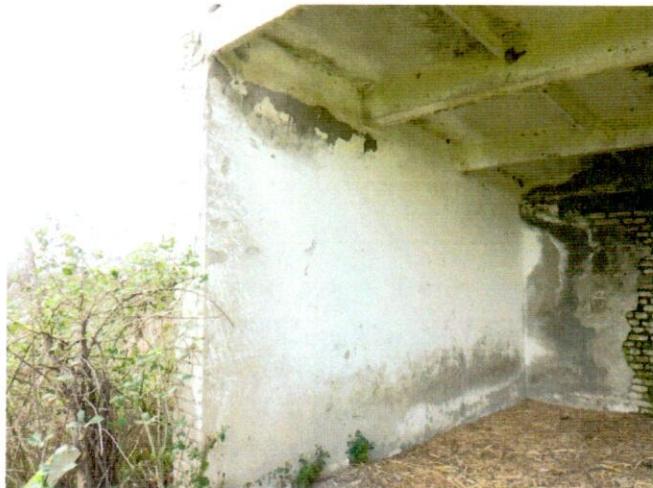
ფოტო 9

02 შენობა წარმოადგენს I კლასის ფარდულის ტაბის ერთსართულიან ნაგებობას. იგი აშენებულია სილიკატური თეთრი აგურის ცემენტ-ქვიშის ხსნარის დუღაბზე 38 სმ-ი სიგანის განივი და გრძივი მზიდი კედლებით. ზომები გეგმაში შეადგენს 4,80 X 6,40 მ-ს, სიმაღლით 3,20 მ-ი გადახურვის კონსტრუქციამდე წინა ფასადის მხარეს, ხოლო უკანა კედლებთან - 2,8 მ-ი (იხ. ფორტო 8). შენობაზე მოწყობილი იყო ბრტყელი რულონური სახურავი, რომლის დაზიანების გამო ექსპლუატაციის პერიოდში, შენობა დამატებით დაიხურა აზგესტოცემენტის ტალღვანი ფურცლებით. შენობას მზიდი კედლები გააჩნია მხოლოდ სამი მხრიდან. გადახურვების დონეზე გააჩნია რკინაბეტონის სარტყელი (იხ. ფორტო 9;10).

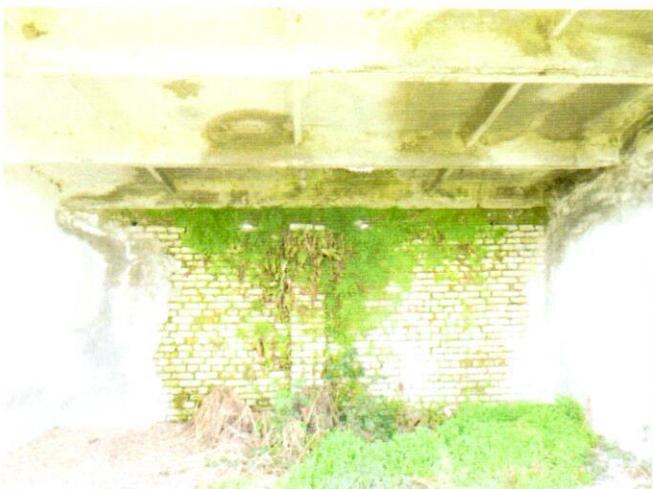
ფოტო 11

ვიზუალური დათვალიერებით დადგინდა: შენობის მზიდ ელემენტებში ბზარები და დეფორმაციები არ ფიქსირდება. მოუკლელობის გამო დაზიანებულია კედლები, რაც გამოიხატება აგურის წყიბის ეროზით (იხ. ფორტო 11;12). ეროზირებულია და გამოტუტულია საძირკვლების ბეტონი და დაწყებულია მისი ზედაპირული დაშლის პროცესი. სახურავში წყლის ჩაღწევამ გამოიწვია გადახურვის ფილების ბეტონის გამოტუტვა და არამატური კოროზია (იხ. ფორტო 11;13).

შენობის შემდგომი უსაფრთხო ექსპლუატაციისათვის საჭირო იქნება კედლების გაძლიერება ე.წ. „პერანგში“ ჩასმით. გადახურვის ფილების გაძლიერება ან/და მათი საერთოდ მოხსნა და ახალი გადახურვის მოწყობა. წყალშეკრებისა და წყალარინების სისტემის მოწესრიგება. კერძოდ სარინელების, ჟოლობების და მიღლადნების მოწყობა. ამის შესრულება დაკავშირებულია გარკვეულ ხარჯებთან, რაც სავარაუდოდ იგივე ზომის ახალი შენობის ღირებულების ნახევარს გადააჭარბებს, რის გამოც მასზე სარებაზოლიტაციო-აღდგენითი სამუშაოების ჩატარება არარენტაბელურია და მიზანშეწონილი არ არის. გარდა ამისა შენობა ფუნქციონალურად გამოუსადეგარია. ყოველივე აღნიშნულიდან გამომდინარე მიზანშეწონილია მოხდეს შენობის დემონტაჟი.

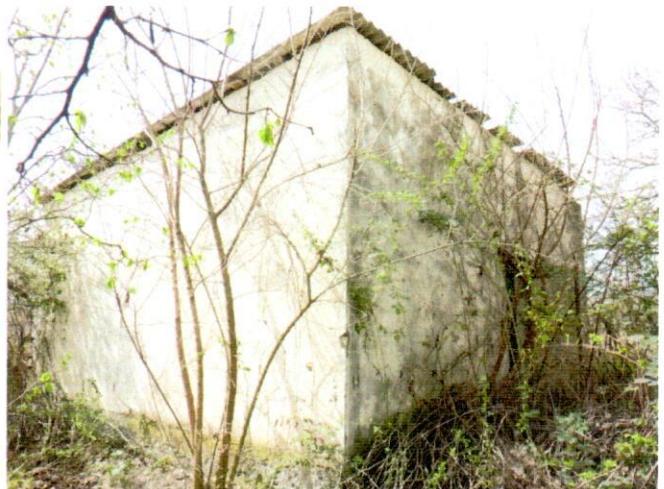
ფოტო 14

03 შენობა წარმოადგენს I კლასის ერთსართულიან ნაგებობას. იგი აშენებულია წითელი თიხის და სილიკატური თეთრი აგურის ცემენტ-ქვიშის ხსნარის დუღაბზე 38 სმ-ი სიგანის განივი და გრძივი მზიდი კედლებით. ზომები გეგმაში შეადგენს 6,40 X 8,40 მ-ს, სიმაღლით 3,30 მ-ი გადახურვის კონსტრუქციამდე წინა ფასადის მხარეს, ხოლო უკანა კედლებთან - 2,86 მ-ი (იხ. ფორტო 14).

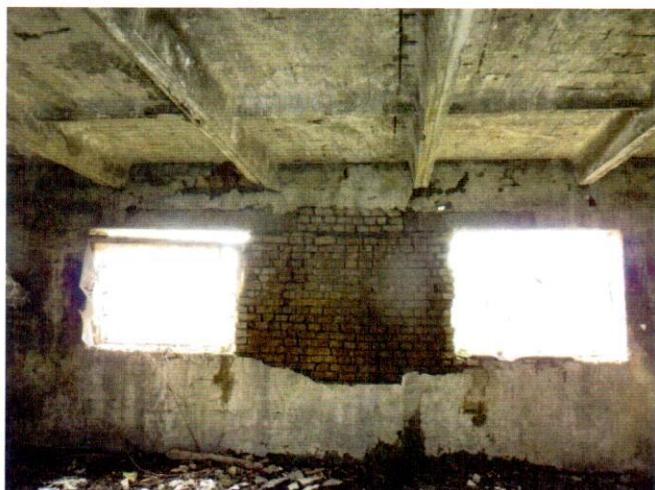
ფოტო 15

შენობაზე მოწყობილი იყო ბრტყელი რულონური სახურავი, რომლის დაზიანების გამო ექსპლუატაციის პერიოდში, შენობა დამატებით დაიხურა აზტესტრემულის ტალღოვანი ფურცლებით. გადახურვების დონეზე რკინაბეტონის სარტყელი არ გაჩნია. ფანჯრისა და კარის ღილებზე ზღუდარებად გამოყენებულია რკინაბეტონის კოჭები (იხ. ფორტო 15;16).

ვიზუალური დათვალიერებით დადგინდა: შენობის მზიდ ელემენტებში ბზარები და დეფორმაციები არ ფიქსირდება. მოუვლელობის გამო დაზიანებულია კედლები, რაც გამოიხატება აგურის წყობის ერთზით (იხ. ფორტო 17). ერთზირებულია და გამოტუტულია საძირკვლების ბეტონი და დაწყებულია მისი ზედაპირული დაშლის პროცესი. სახურავში წყლის ჩაღწევამ გამოიწვია გადახურვის ფილების ბეტონის გამოტუტვა და არმატური კოროზია (იხ. ფორტო 15;18).

შენობის შემდგომი უსაფრთხო ექსპლუატაციისათვის საჭირო იქნება კედლების გაძლიერება ე.წ. „პერანგში“ ჩასმით. გადახურვის ფილების გაძლიერება ან/და მათი საერთოდ მოხსნა და ახალი გადახურვის მოწყობა. წყალშეკრებისა და წყალარინების სისტემის მოწყების რიგება. კერძოდ სარინელების, ჟოლობების და მილასადნების მოწყობა. ამის შესრულება დაკავშირებულია გარკვეულ ხარჯებთან, რაც სავარაუდოდ იგივე ზომის ახალი შენობის ღირებულების ნახევარს გადააჭარბებს, როს გამოც მასზე სარეაბილიტაციო-აღდგენითი სამუშაოების ჩატარება არარენტაბელურია და მიზანშეწონილი არ არის. გრძადა ამისა შენობა ფუნქციონალურად გამოუსადეგარია. ყოველივე აღნიშნულიდან გამომდინარე მიზანშეწონილია მოხდეს შენობის დემონტაჟი.

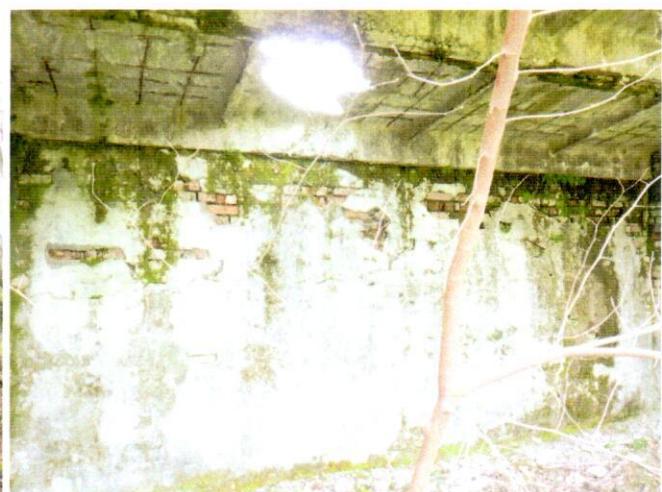
ფოტო 20

04 შენობა წარმოადგენს I კლასის ფარდულის ტიპის ერთსართულიან ნაგებობას. იგი აშენებულია წითელი აგურის ცემენტ-ქვიშის ხსნარის დუღაბზე 38 სმ-ი სიგანის განივი და გრძივი მზიდი კედლებით. ზომები გეგმაში შეადგენს 3,40 X 6,40 მ-ს, სიმაღლით 3,20 მ-ი გადახურვის კონსტრუქციამდე წინა ფასადის მხარეს, ხოლო უკანა კედლელთან - 3,2 მ-ი (იხ. ფორტო 19). შენობაზე მოწყობილია ბრტყელი რულონური სახურავი. შენობას მზიდი კედლები გააჩნია მხოლოდ სამი მხრიდან. გადახურვების დონეზე გააჩნია რკინაბეტონის სარტყელი (იხ. ფორტო 20).

ვიზუალური დათვალიერებით დადგინდა: შენობის მზიდ ელემენტებში ბზარები და დეფორმაციები არ ფიქსირდება. მოუვლელობის გამო დაზიანებულია კედლები, რაც გამოიხატება აგურის წყობის ერთზით (იხ. ფორტო 21). ერთზირებულია და გამოტუტულია საძირკვლების ბეტონი და დაწყებულია მისი ზედაპირული დაშლის პროცესი. სახურავში წყლის ჩაღწევამ გამოიწვია გადახურვის ფილების ბეტონის გამოტუტვა და არმატური კოროზია (იხ. ფორტო 20;22).

შენობა მთლიანად ამორტიზირებულია და სახურავის და კედლების ნგრევის საშიშროების გამო გარკვეული საფრთხის შემცველია. მასზე სარეაბილიტაციო-აღდგენითი სამუშაოების ჩატარება მიზანშეწონილი არ არის. გრძადა ამისა შენობა ფუნქციონალურად გამოუსადეგარია. ყოველივე აღნიშნულიდან გამომდინარე მიზანშეწონილია მოხდეს შენობის დემონტაჟი.
