ООО «БАТУМСКИЙ МОРСКОЙ ПОРТ»

ПАСПОРТ

ПРИЧАЛА 3

По состоянию на июнь 2011 г.

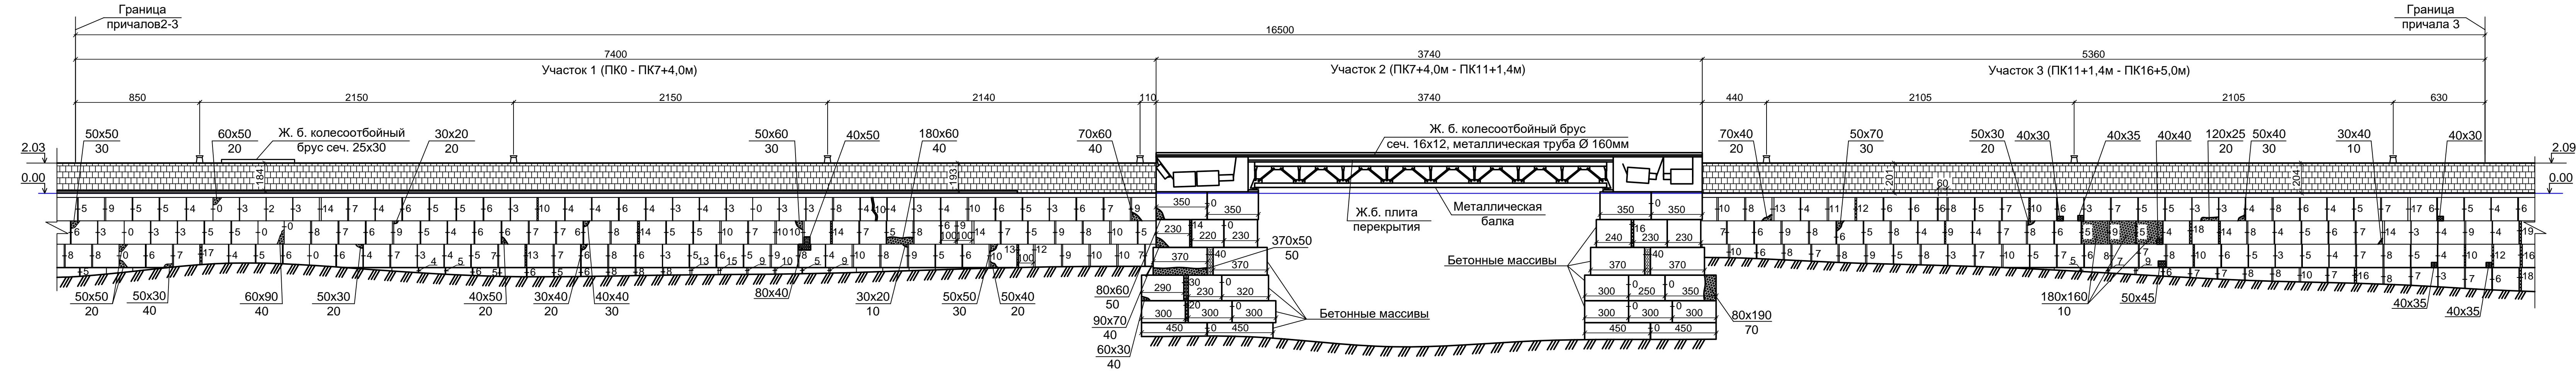
ООО "Батумский морской порт"			
				Инженерное обследование и паспортизация причалов №2,3			
Разраб.	ФИО	Подп.	Дата	Причал №3	Стадия	Лист	Листов
Директор	Земский				В/С	3	7
Исполнил	Горбач						
Проверил	Трандасир						
				Фасад. М 1:200

4.1.1.2. <u>Участок 2</u>			
<u>(ПК7+4,0м – ПК11+1,4м)</u>			
материал.....		бетон	
количество курсов.....	шт.	6	
размеры массивов	мхмхм	2,20-4,50 х 2,80-4,20 х 1,50-1,90*	
ТЕХНИЧЕСКОЕ СОСТОЯНИЕ		удовлетворительное, требующее	
МАССИВОВОЙ СТЕНКИ.....		ремонтных работ	
		(зафиксированы повреждения массивов в виде разломов, сколов углов, разрушения бетона на глубину до 90см, общая площадь повреждений – порядка 15,0м² – порядка 1,6% общей площади массивовой стенки. Имеется 188 зазора между массивами, превышающие допустимые 4 см (шириной до 20см) – порядка 71% общего числа зазоров)

5. Основные рекомендации по дальнейшей эксплуатации			
<ul style="list-style-type: none">Причал допускается эксплуатировать на III категорию эксплуатационных нагрузок /7/.Необходимо проведение ремонтных работ по устранению выявленных дефектов массивовой стенки.В 2011-2012 г.г. заложить геодезическую наблюдательную сеть и проводить постоянные циклические инструментальные наблюдения за техническим и деформативным состояниями сооружения в соответствии с нормативными требованиями /4,5/ (периодичность один раз в три года)Целесообразна замена (дооборудование) отбойных устройств причала 3 на современные отбойные устройства достаточной энергоемкости
