შინგალჰესის გამყვანი ბჰირაბის რეაბილიტაცია

შინგალჰესის გამყვანი ბჰირაბის რეაბილიტაცია  
სატენდერო დოკუმენტაცია – ფაზა 5

5661/4001

12 აპრილი 2019

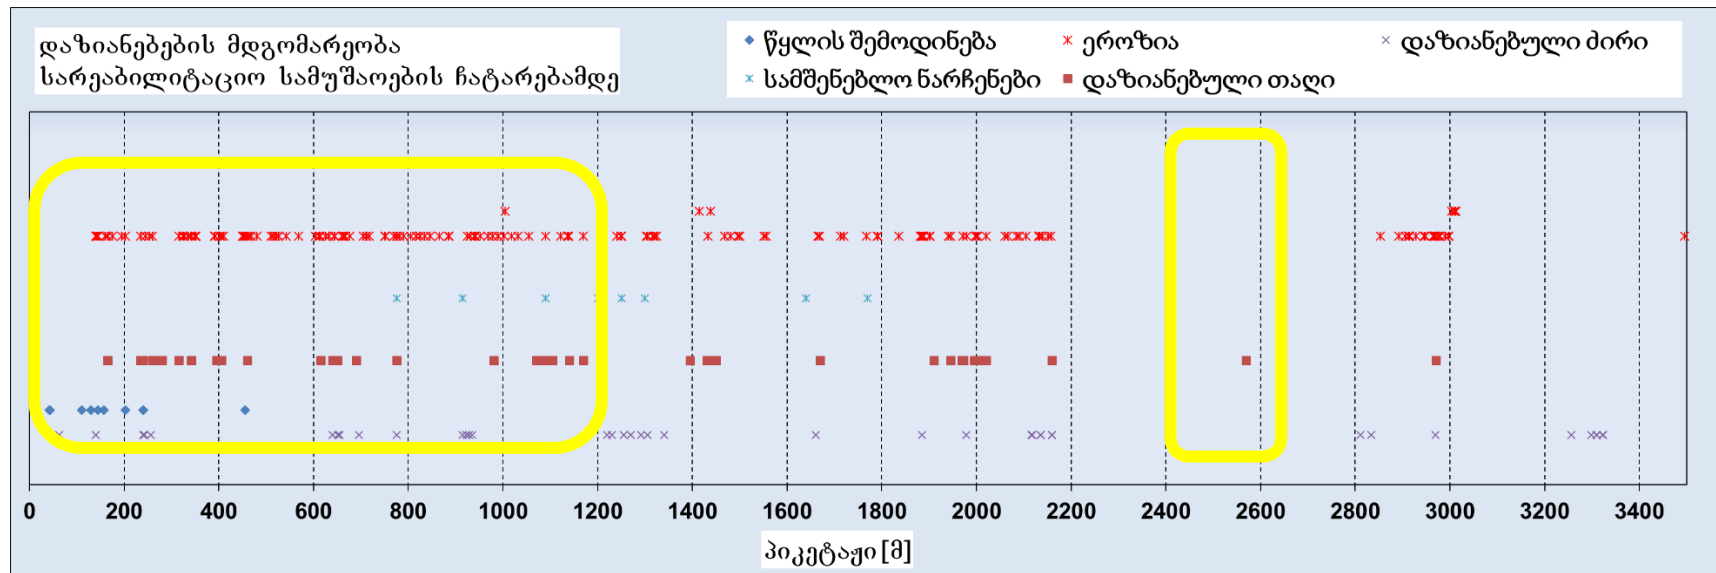
ნახაზი 6-1 გვიჩვენებს გვირაბის შემოწმებულ მონაკვეთზე ზემოთაღნიშნული დაზიანებების ადგილმდებარეობებს.

ნახაზი 6-1: გვირაბის პკ 00+40÷34+80 მონაკვეთის ინსპექტირების დროს გამოვლენილი დაზიანებების მდგომარეობა (ყვითლად გამოყოფილია 2019 წელს დაგეგმილი სარეაბილიტაციო მონაკვეთები).

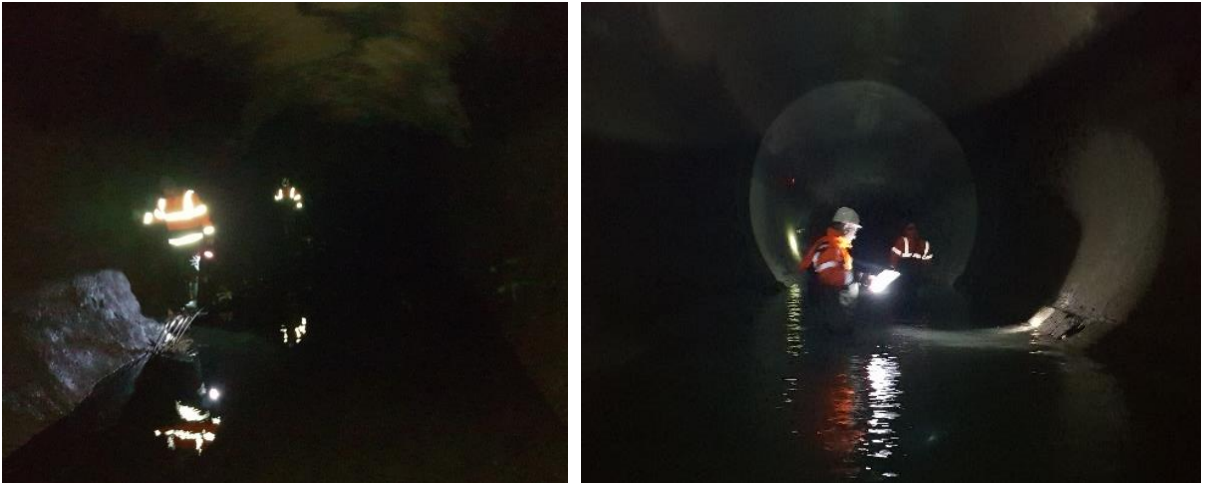
კრიტიკული უბანი დაფიქსირდა პკ 24+50÷24+70, სადაც წყლის წყლის სიღრმე აღწევს 1.5 მ. ასეთი დიდი შეტბორვის გამო შეუძლებელია აღნიშნული მონაკვეთის გაგლა და ძირის დაზიანების ხასიათის და ზომების (სიღრმე, სიგრძე, ფართობი) გამოკვლევა. დეფექტების მონაცემები მიახლოებითია და შესაძლებელია დაზუსტდეს თითოეული მონაკვეთის წყლის მოცულობის შემთხვევაში. დანართში 1.1 მოცემულია გვირაბის ძირზე შემჩნეული დიდ ზომის ხარვეზები.

ფოტო 6-1: წყლის დონე გვირაბში მერყეობს 0.4 მ-დან 1.5 მ-მდე დაცლილ მდგომარეობაში

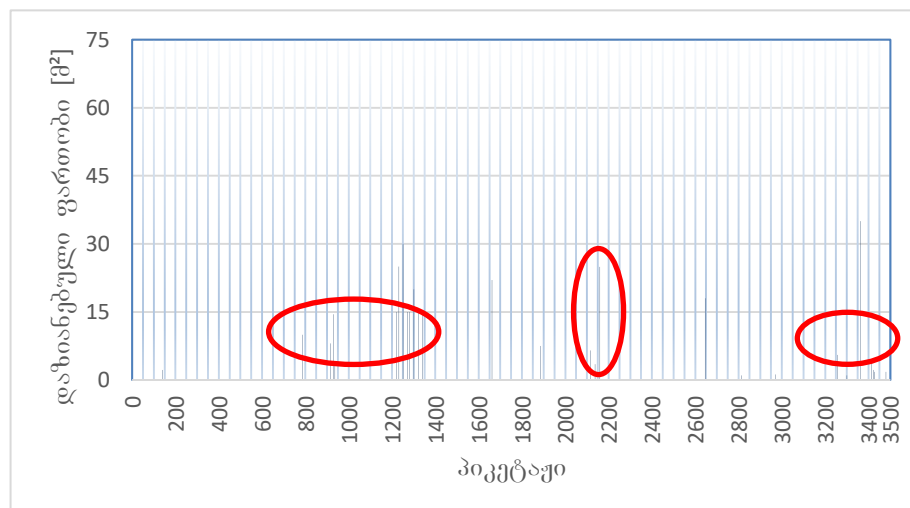
დიაგრამა 6-1: გვირაბის პკ 00+40-34+80 მონაკვეთზე ძირის დაზიანებული უბნების ინტენსივობა. წითელი კონტურით აღნიშნულია ინტენსიური კერები.

როგორც წარმოდგენილია დიაგრამაზე 6-1, გვირაბში პკ 08+00-დან პკ 35+00-მდე თითქმის ყველგან გვხვდება დაზიანებული ძირი. თუმცა დაზიანებები განსაკუთრებით აღინიშნება პკ 08+00-დან პკ 13+00-მდე, პკ 21+00-დან – პკ 22+00-მდე და პკ 32+00-დან პკ 35+00-მდე.

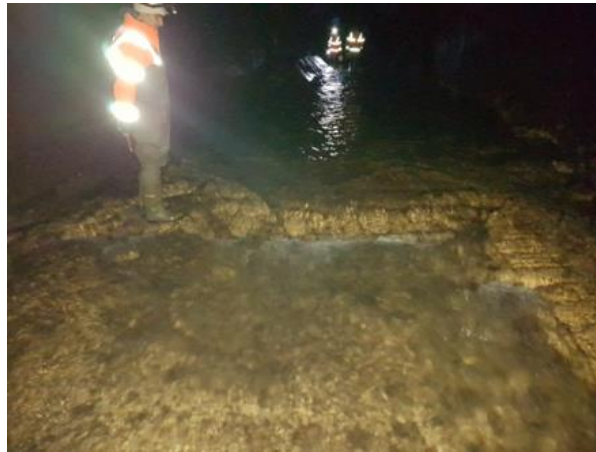
- მონაკვეთები, სადაც გამოხატულია ბეტონის ეროზია და შეიმჩნევა გაშიშვლებული ლითონის ნაწილები და არმატურის ბადე.

ფოტო 6-2: ეროზირებული ძირი

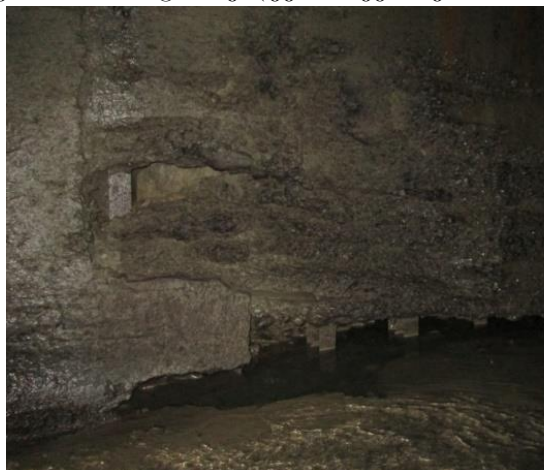
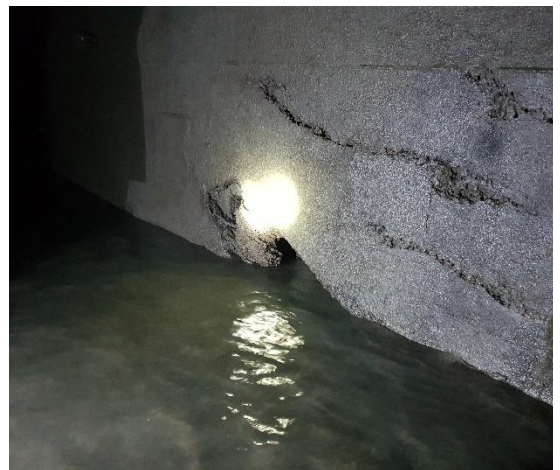
- მონაკვეთები, სადაც კედლის მოსახვის და ძირის შეერთების ადგილას შეიმჩნევა ეროზია (სიცარიელები შეერთებაში).

ფოტო 6-3: ძირის და კედლის შეერთების ადგილას არსებული დაზიანებები.

ვიზუალური შეფასებით აღნიშნული დაზიანებები შეიძლება ჩაითვალოს კრიტიკულად. გვირაბის ძირზე არსებული ეროზირებული უბნების ფართობები მერყეობს 10-20 მ<sup>2</sup>, ზოგ ადგილებში კი აღწევს 30 მ<sup>2</sup>. ინსპექტირების რთული პირობების გამო (გვირაბის დატბორილი ძირი, ცუდი ხილვადობა და მოკლე დრო), აღნიშნული დაზიანებების ზუსტი ზომების დადგენა შეუძლებელი იყო. დაზიანებების სავარაუდო მონაცემები მოცემულია დანართებში 1.2 და 2.

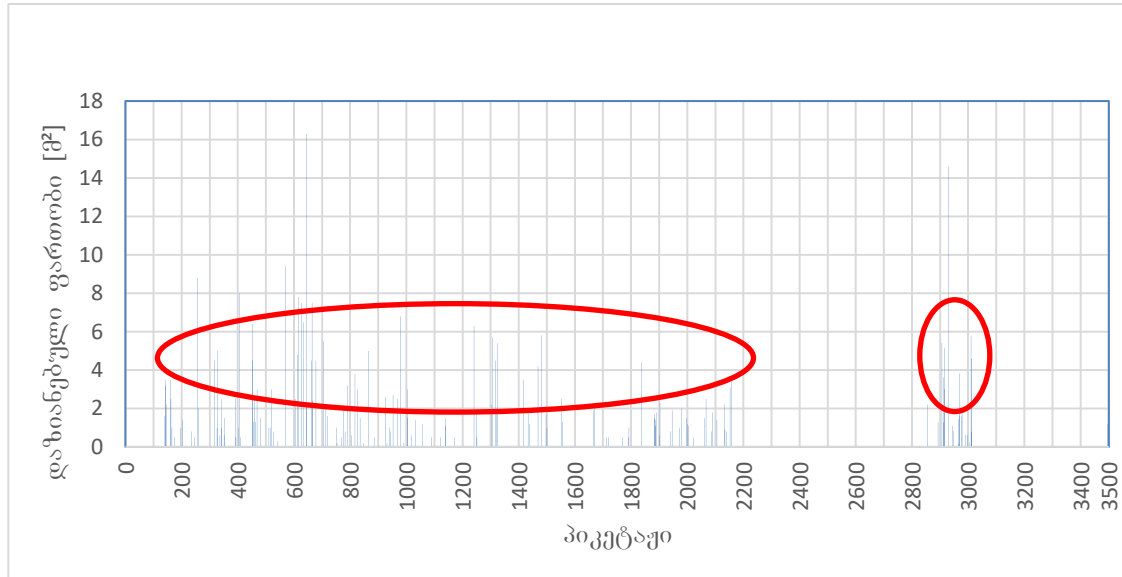
დიაგრამა 6-2: გვირაბის პკ 00+40 - 34+80 მონაკვეთზე ეროზირებული უბნების ინტენსივობა კედლებზე. წითელი კონტურით აღნიშნულია ინტენსიური კერები.

როგორც დიაგრამიდან 6-2 ჩანს, ასეთი ტიპის დაზიანებების ფართობი მერყეობს 2-6 მ² და 4-8 მ² და ძირითადად განთავსებულია ორ მონაკვეთზე, კერძოდ:

- პკ 02+00-დან – პკ 22+00-მდე
- პკ 28+00-დან – პკ 30+00-მდე

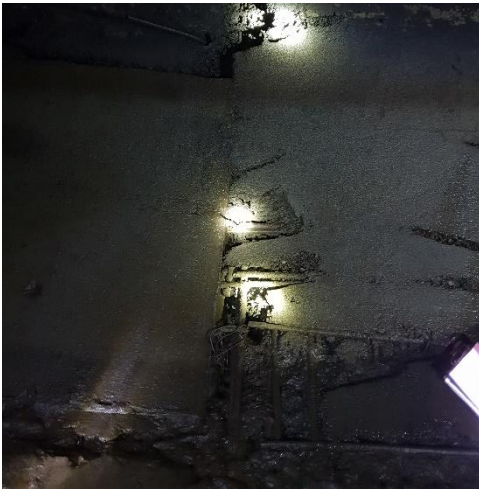
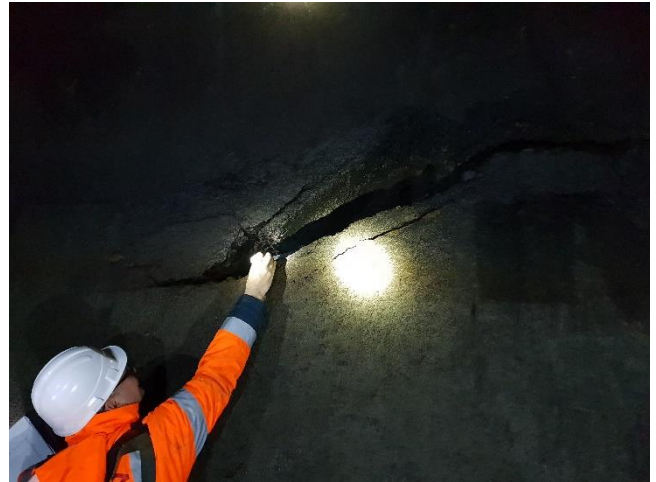
ფოტო 6-4: გვირაბში არსებული ეროზირებული უბნები: ეროზირებული უბანი არმატურის გაშეშვლებით (მარცხენი); ღრმად ეროზირებული მონაკვეთი (მარჯვნივ)

ზოგადად, ვიზუალური შეფასებით ეროზიების არსებობა მიუთითებს იმაზე, რომ გვირაბის ბეტონის მოსახვა ხანგრძლივი დროის მანძილზე განიცდის გამორეცხვას და ბეტონის დაშლის პროცესს. აღნიშნული ხარვეზები უმთავრესად შეიმჩნევა ისეთ ადგილებში, სადაც გვირაბის ძირის ქანობის ცვალებადობის ან მოსახვევების გამო იცვლება წყლის ნაკადის მოძრაობის სიჩქარე და წარმოიშობა გარკვეული “ტალღები”, რაც იწვევს ბეტონის ზედაპირის გარეცხვას.

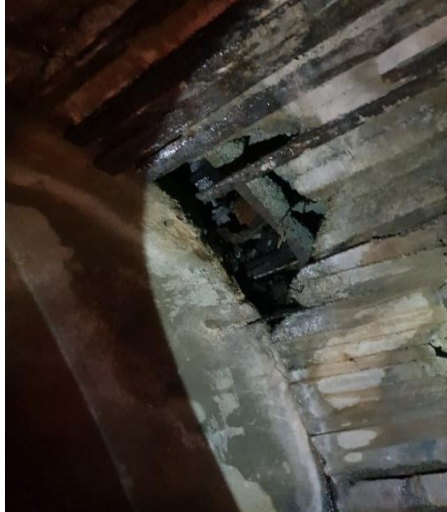
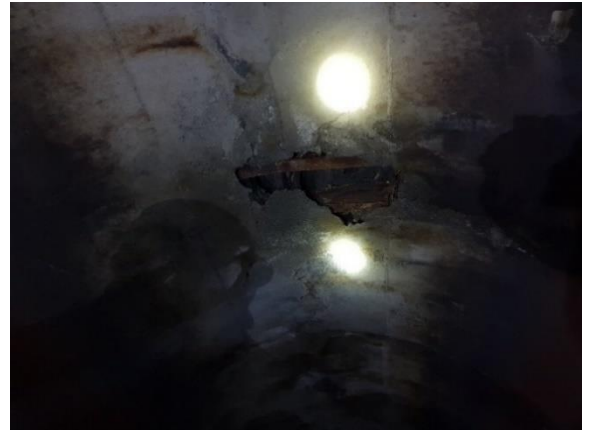
მნიშვნელოვანი სიცარიელები შეინიშნება თაღში ბეტონის მოსახვის უკან, რომელთა მოცულობის დადგენა შეუძლებელია მხოლოდ ვიზუალური დათვალიერებით. ასეთ მონაკვეთებზე მოსახვის მდგომარეობა არის კრიტიკული, ამიტომ გვირაბში თაღის მოსახვის რეაბილიტაცია და სიცარიელებების შევსება უკიდურესად აუცილებელია, ვინაიდან ისინი წარმოადგენენ გვირაბის მდგრადობის რისკს. გვირაბის თაღში არსებული სიცარიელების მაგალითები სადემონსტრაციოდ წარმოდგენილია ფოტოზე 6-5.

ფოტო 6-5: გვირაბის თაღში არსებული სიცარიელები

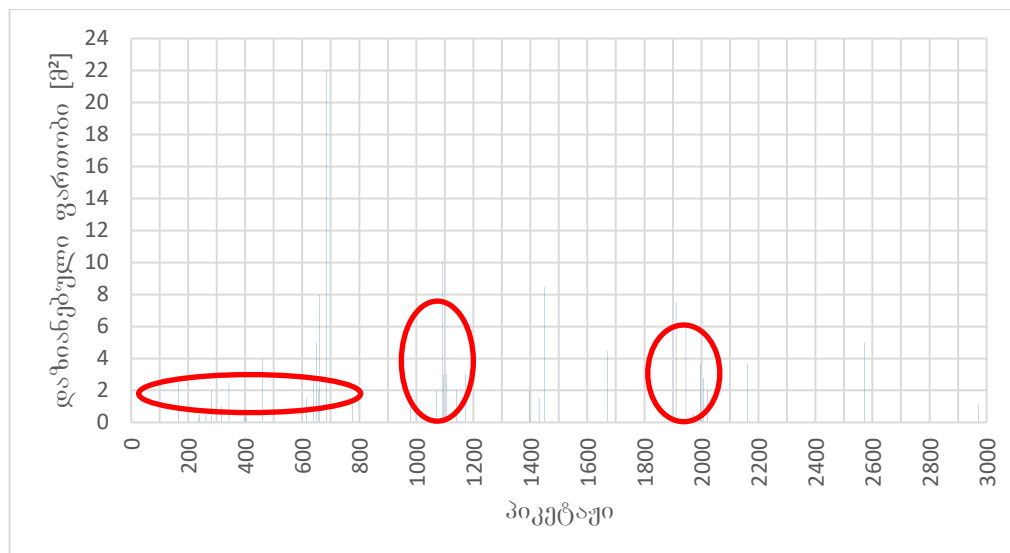
დიაგრამა 6-3: თაღში არსებული დაზიანებების ინტენსივობა პკ 00+40 – 34+80 მონაკვეთზე. წითელი კონტურით აღნიშნულია ინტენსიური კერები.

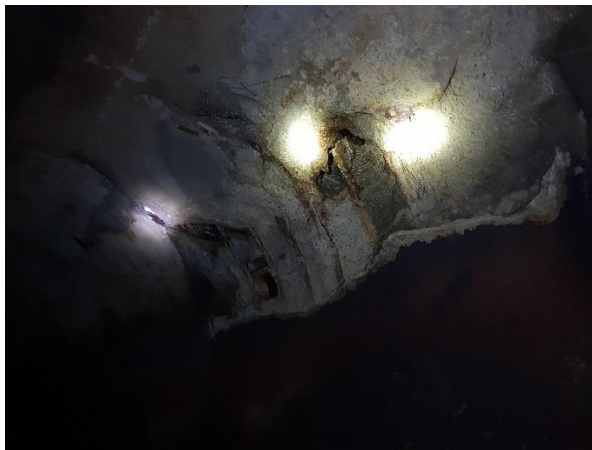
- 1) პკ 06+85-ზე დაფიქსირებულია დაახლოებით 22 მ<sup>2</sup> ეროზირებული ზედაპირი, ამასთან მოსახვის უკან აღინიშნება სიცარიელები;
- 2) პკ 10+90-ზე გვირაბის თაღში ჩამონგრეული ბეტონის მოსახვა (დაზიანების ფართობი დაახლოებით 10-15 მ<sup>2</sup>). ჩამონგრეული ბეტონის ბლოკების მოცულობა დაახლოებით 2.5-3.0 მ<sup>3</sup> შეადგენს (იხ. ფოტო 6-6, 6-7).

ფოტო 6-6: ჩამონგრეული თაღი პიკეტზე 10+90

აღნიშნულ პიკეტებზე საჭიროა დაზიანებული მონაკვეთის დეტალურად შესწავლა და შესაბამისი ღონისძიებების გატარება.

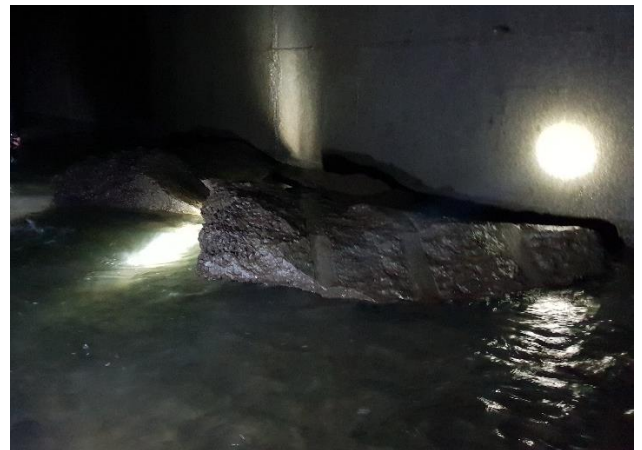
ფოტო 6-7: თაღიდან ჩამონგრეული ბეტონის მოსახვის ნამსხვრევები (პკ 10+90)

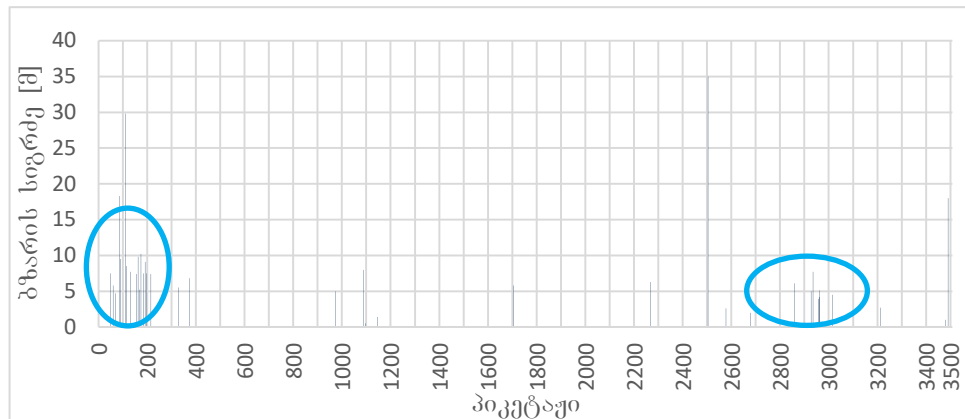
დიაგრამა 6-4. ბზარების ინტენსივობა საპროექტო მონაკვეთზე.  
 ცისფერი კონტურით აღნიშნულია ინტენსიური კერები.

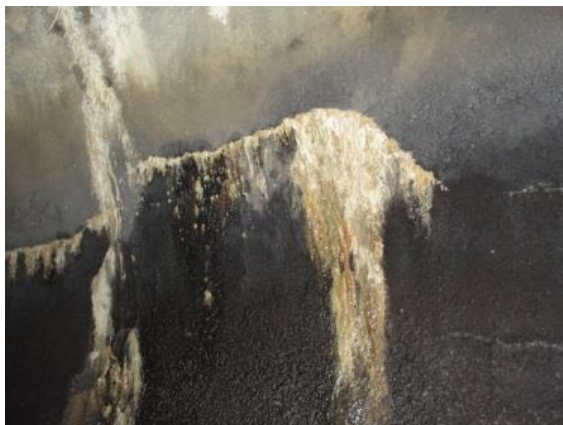
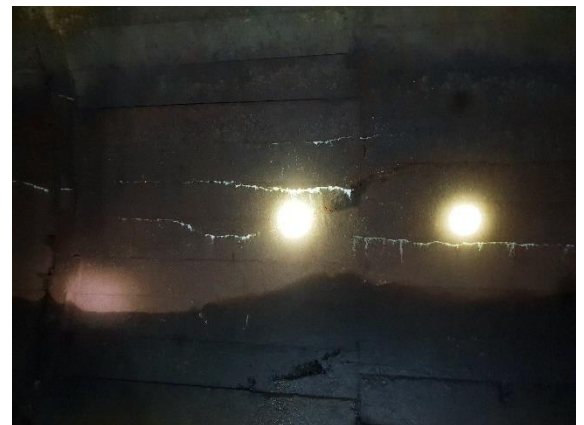
ფოტო 6-8: გვირაბის მოსახვაზე არსებული ბზარები

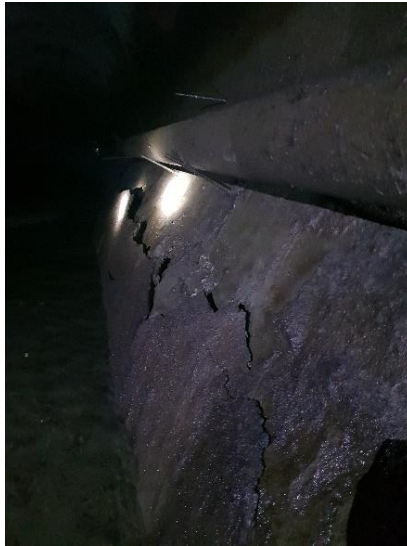
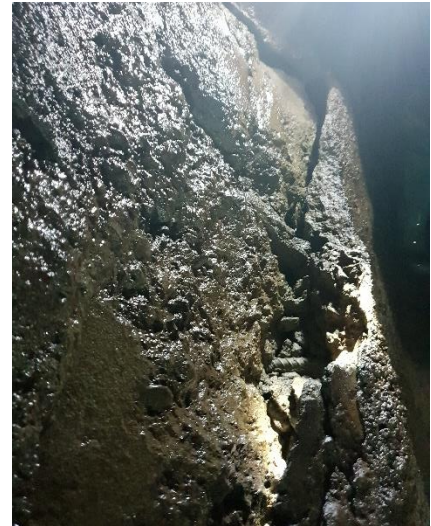
ამასთან ერთად უნდა აღინიშნოს, რომ 2018 წლის მაისში სარეაბილიტაციო სამუშაოების დროს, პკ 24+96 – პკ 25+31 მონაკვეთზე აღმოჩენილი იყო დაახლოებით 35 მ სიგრძის ბზარი. აღნიშნული ბზარი დაფიქსირდა გვირაბის მარჯვენა კედლის მოსახვის ქვედა ნაწილში და ხასიათდება ცვალებადი გახსნილობით 50-150 მმ-მდე.

შემდგომში 2018 (დეკემბერი) და 2019 (თებერვალი) წლებში ჩატარებული ინსპექტირების დროს ზემოთ აღნიშნული ბზარების მდგომარეობა იგივეა. იმის გათვალისწინებით, რომ აღნიშნული ბზარი მდებარეობს 2018 წელს დაფიქსირებული კედლის მოსახვის ჩამონგრევის საპირისპირო მხარეს, ასევე ახლოს 2011 წელს დაფიქსირებული დაზიანებასთან, 2019 წლის სარეაბილიტაციო კონცეფციის შედგენის დროს განსაკუთრებული ყურადღება უნდა მიექცეს აღნიშნული დაზიანების აღმოფხვრის ღონისძიებებს.

ფოტო 6-9: გვირაბის მოსახვეზე არსებული ბზარი (პკ 24+96 – 25+31)

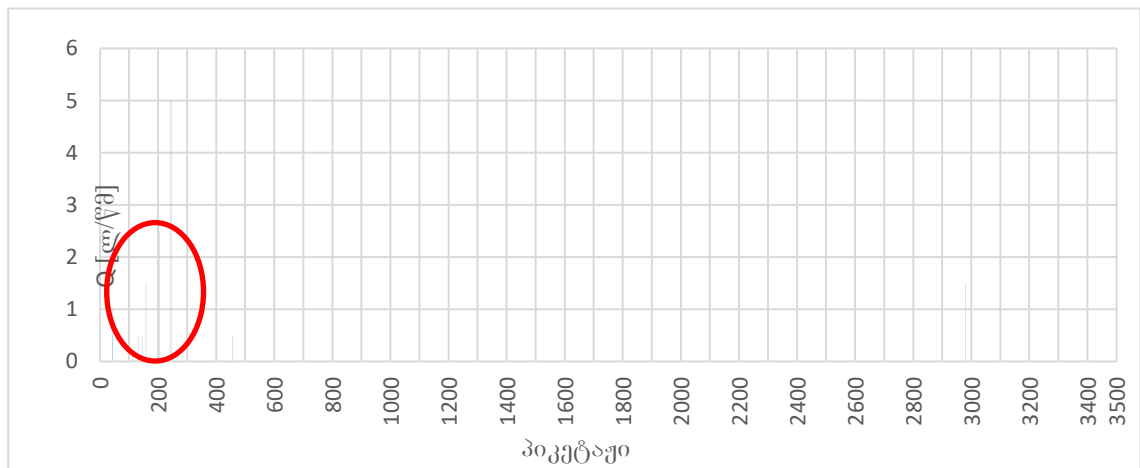
დიაგრამა 6-5: წყლის შემოდინების ინტენსიურობა გვირაბში. წითელი კონტურით აღნიშნულია ინტენსიური შემოდინების კერები

როგორც მოცემულია დიაგრამაზე 6-5 საპროექტო მონაკვეთზე წყლის ინტენსიურ შემოდინებას გვირაბში ადგილი აქვს ძირითადად ერთ უბანზე, პირველ 250 მეტრზე. წყლის შემოდინება მერყეობს 0.2 – 2.5 ლ/წმ, ზოგან აღწევს 5 ლ/წმ.

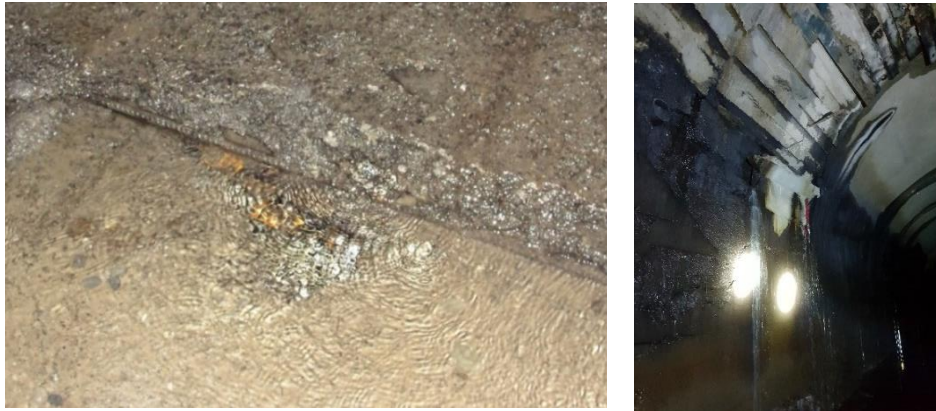
ხანგრძლივი ზემოქმედება და მუდმივი გამორეცხვა, ასუსტებს გვირაბის მდგრადობას და დროთა განმავლობაში შესაძლოა გახდეს გვირაბის თაღის ან კედლის ჩამოშლის მიზეზიც კი.

ფოტო 6-10: წყლის შემოდინება გვირაბის მოსახვიდან

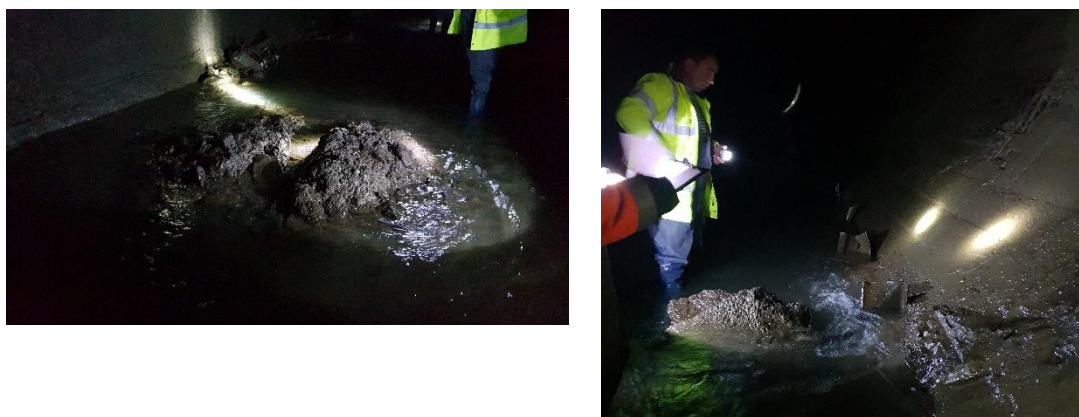
ფოტო 6-11: გვირაბში მშენებლობის პერიოდში დარჩენილი ნარჩენები და უცხო სხეულები

ყველა ასეთი უცხო სხეული გატანილ უნდა იქნას გვირაბიდან.

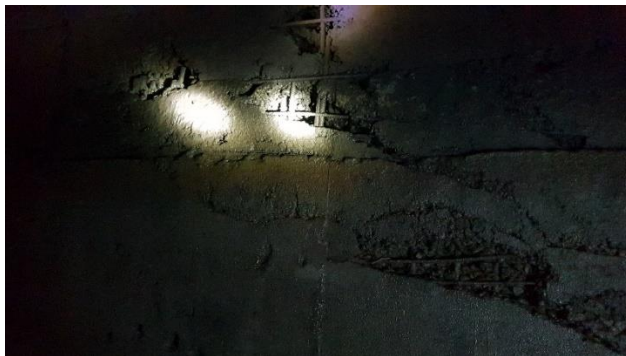
ფოტო 7-2: კედლის ეროზია არმატურის გაშიშვლებით

ამიტომ ეს დაზიანებები უნდა დაიფაროს სპეციალური მშრალი ან თხევადი სამშენებლო ხსნარით, ბეტონის ჯდენის საწინააღმდეგო დანამატის დამატებათ.

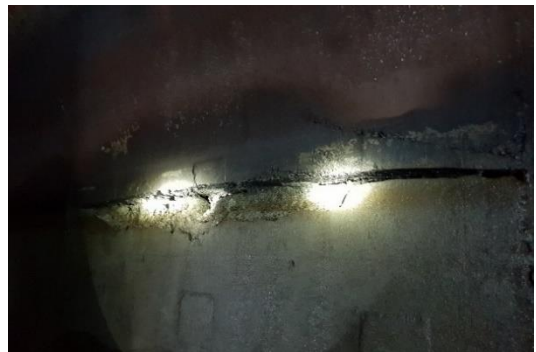
ფოტო 7-3: კედლის ეროზია (სიღრმე 5-10 სმ)

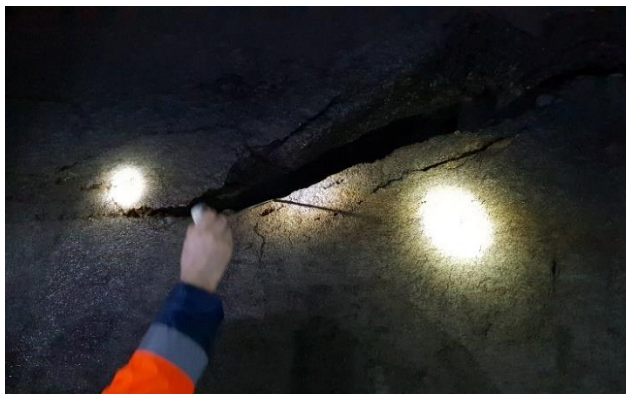
ფოტო 7-4: დიდი ზომის ეროზია კედელზე

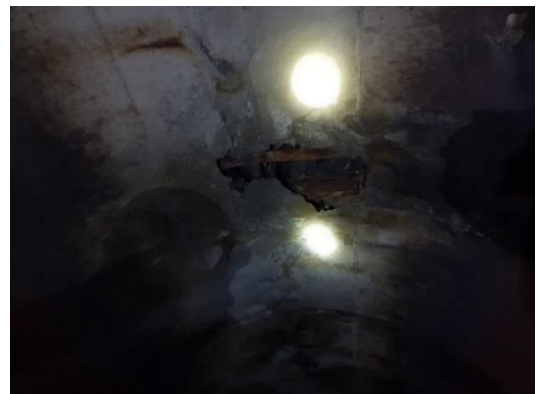
ფოტო 7-5: სიცარიელე გვირაბის თაღში

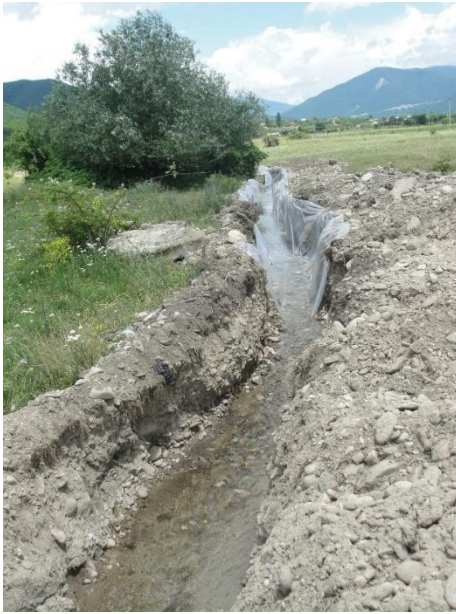
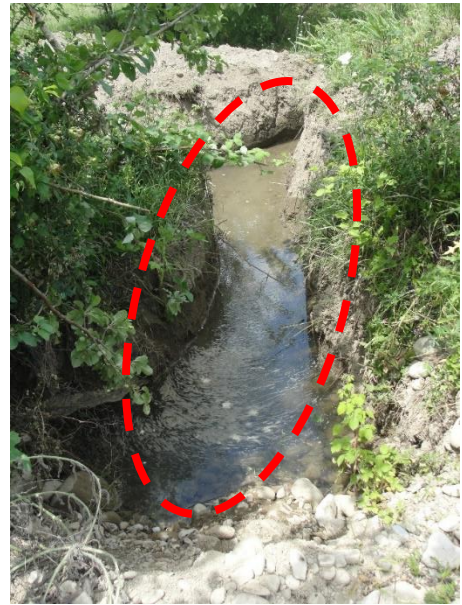
ფოტო 7-6: წელის ნაკადი გვირაბის ღერძის გასწვრივ
