ექსპერტის დასკვნა № 003684619

გთხოვთ ჩაატაროთ ექსპერტიზა და დაადგინოთ ქ. გარდაბანში დ. აღმაშენებლის ქუჩა #2-ში მდებარე შენობის ტექნიკური მდგომარეობა, დაზიანების მიზეზი და შენობის შემდგომი ექსპლუატაციისათვის საჭირო ღონისძიებები დაჩქარებული წესით.

2019 წლის 29 მაისს ვიზუალურად შესწავლილი იქნა ქ. გარდაბანში დ. აღმაშენებლის ქუჩა #2-ში მდებარე ქიმიური სააქროს ერთსართულიანი შენობის ტექნიკური მდგომარეობა.

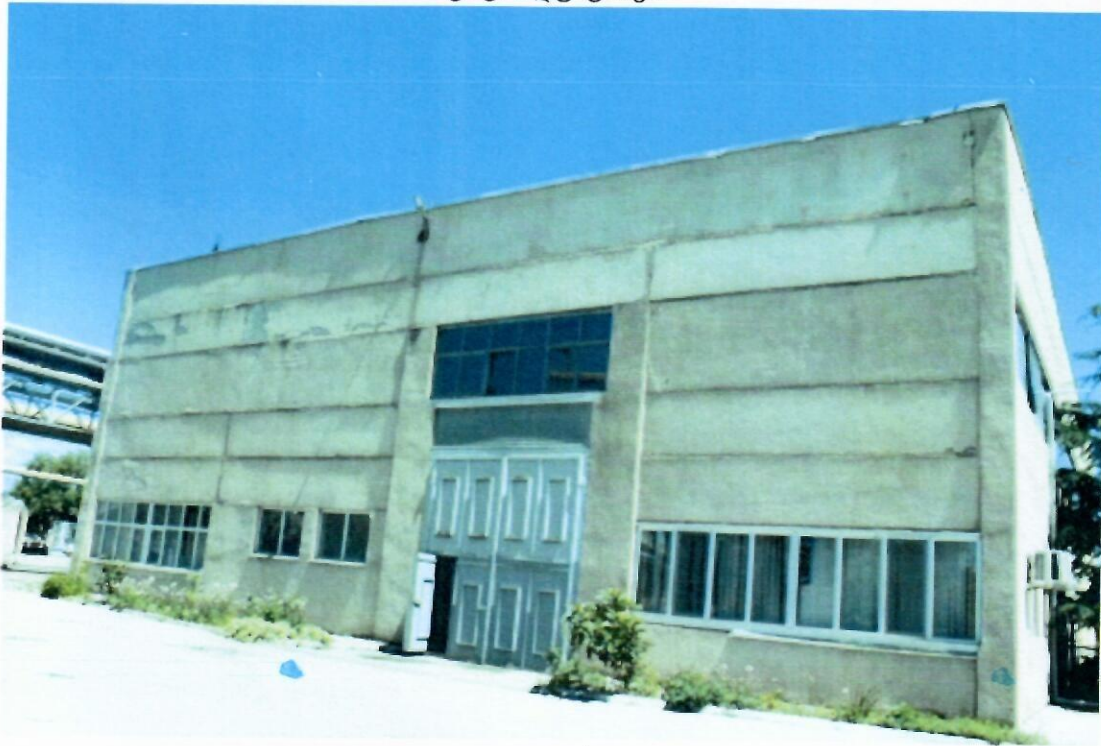
ფოტო 1

ზემოთ აღნიშნული შენობა აშენებულია გასული საუკუნის 90-იან წლების ბოლოს. დაფუძნებულია სწორ რელიეფზე. გეგმაში მართკუთხა ფორმისაა, გაბარიტული ზომებით 36.0x24.0 მ. სართულის სიმაღლე 10.2 მ-ია. მზიდი კონსტრუქციები წარმოდგენილია ანაკრები რკინაბეტონისა და ლითონის კონსტრუქციებით, რომლის შემადგენელი ნაწილებია: წერტილოვანი საძირკვლები რკ/ბეტონისა; სვეტები ანაკრები რკ/ბეტონისა განვიკვეთით 40x40 სმ; სვეტები განივი მიმართულებით შეკრულია 12 მეტრიანი ლითონის ფერმებით, რომლებზედაც მოწყობილია გადახურვის ანაკრები რკ/ბეტონის წიბოვანი ფილები; შენობის სივრცითი სიხისტის უზრუნველსაყოფად ფერმების მდებარეობის ზონაში მოწყობილია ლითონის ვერტიკალური და ჰორიზონტალური კავშირები; კედლები ფასადებზე შეკიდული ანაკრები პანელებითაა წარმოდგენილი; სახურავი ბრტყელია რუბეროიდის ორი ფენა ბიტუმის ხსნარზე (ფოტო 1; 2).

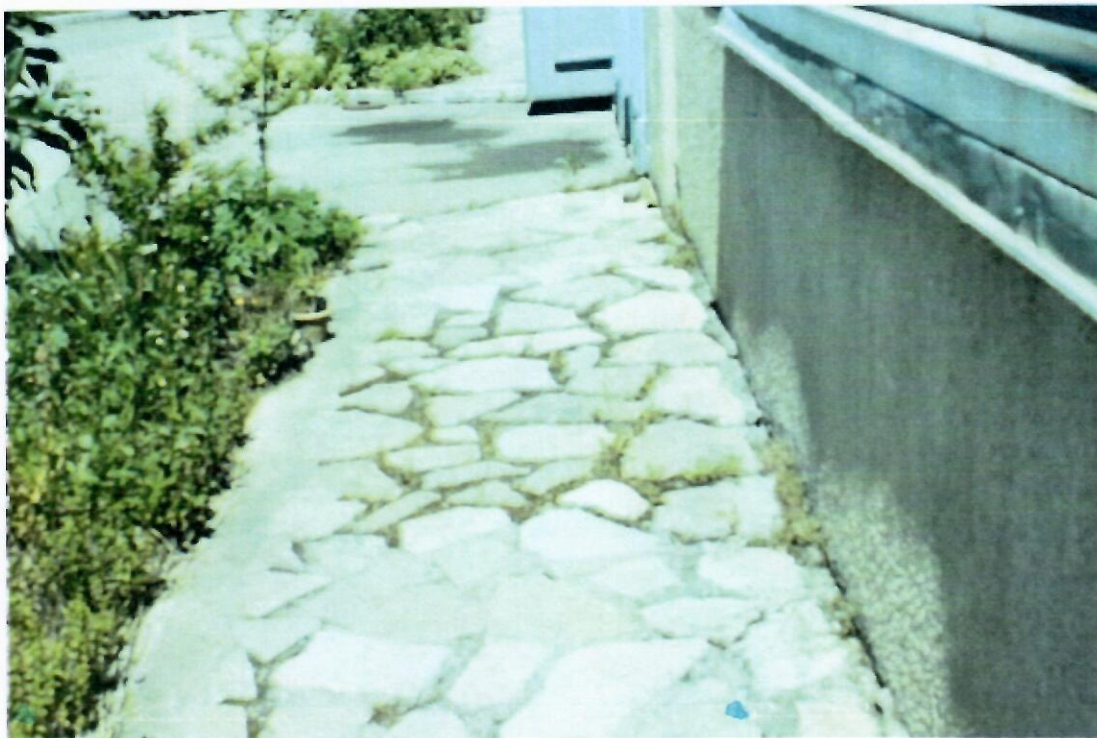
ფოტო 3

ვიზუალური დათვალიერებით შენობის მარჯვენა გვერდით და უკანა ფასადებზე სარინელის სისტემა ჩაწეულია, გაჩენილია ღრეჩო. საძირკველში ჩადის ატმოსფერული ნალექი, ამოსულია ბალახი (ფოტო 3; 4). ფასადებზე კედლების შეერთების ადგილას გაჩენილი ვერტიკალური ბზარები საფრთხის შემცველი არ არიან (ფოტო 5-8). როგორც ჩვეთვის ცნობილია შენობას 2010 წელს ჩაუტარდა სარემონტო სამუშაოები. სამუშაოს თანამშრომელთა ინფორმაციით შენობის შიდა სივრცეში შეიკვალა საინჟინრო კომუნიკაციები და ბეტონის იატაკი. დღევანდელი მდგომარეობით ბეტონის იატაკში გაჩენილია სხვადასხვა მიმართულების ბზარები (ფოტო 9-12). ავლნიშნავთ იმ ფაქტს, რომ დამკვეთის თქმით, ბოლო პერიოდში მარჯვენა ტორსული ფასადის მხარეს მდებარე შიდა რკ/ბეტონის სვეტი ვერტიკალური სიბრტყიდან გადაიწია, რამაც გამოიწვია სვეტის თავზე დამონტაჟებული ლითონის ფერმის სვეტთან დამაკავშირებელი ჭანჭიკის გაწყვეტა (დამკვეთის ფოტო 13; 14). ექსპერტის პერიოდში აღნიშნული სვეტი ვიზუალურად ვერტიკალიდან გადახრილია 2-3 სანტიმეტრით (ფოტო 15). ფერმის მდგრადობის უზრუნველყოფის მიზნით საჭიროა დროებით ფერმების საყრდენების ერთმანეთთან დაკავშირება. სვეტის მიმდებარედ ბეტონის იატაკი ჩაწეულია, გაჩენილია ბზარები (ფოტო 16-18). სვეტის გადაწევა და იატაკში გაჩენილი ბზარები გამოწვეულია საძირკვლების არათანაბარი ჯდენითი დეფორმაციებით. ამ ეტაპზე ისინი საფრთხის შემცველი არ არიან. შენობას დაზიანებათა მიღებული კლასიფიკაციის მიხედვით აღნიშნება I-II ხარისხის დაზიანება.
