TBILISI **MALL**

თბილისი მოლის სახურავის ჰიდროსაიზოლაციის სარეაბილიტაციო სამუშაოები

ტექნიკური მოთხოვნები

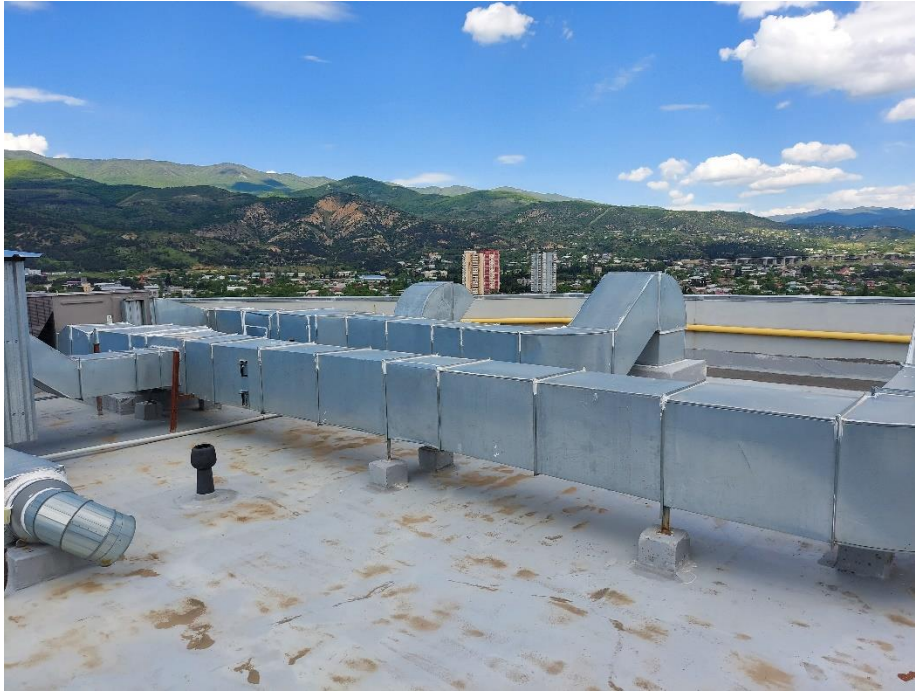
კავეას სავენტილაციო დანადგარები

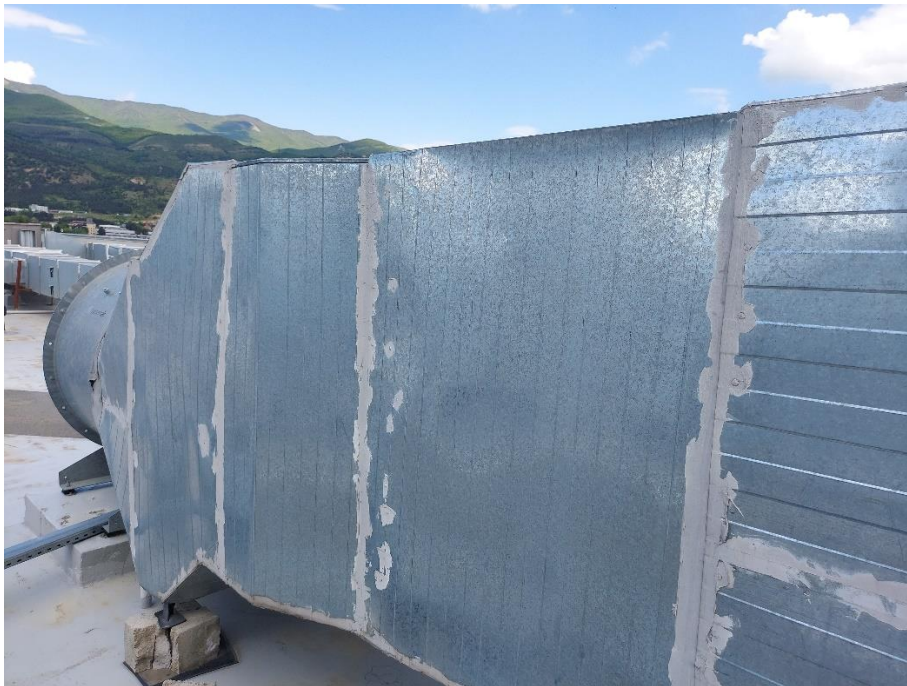
ჰერსატარების ნაკერები

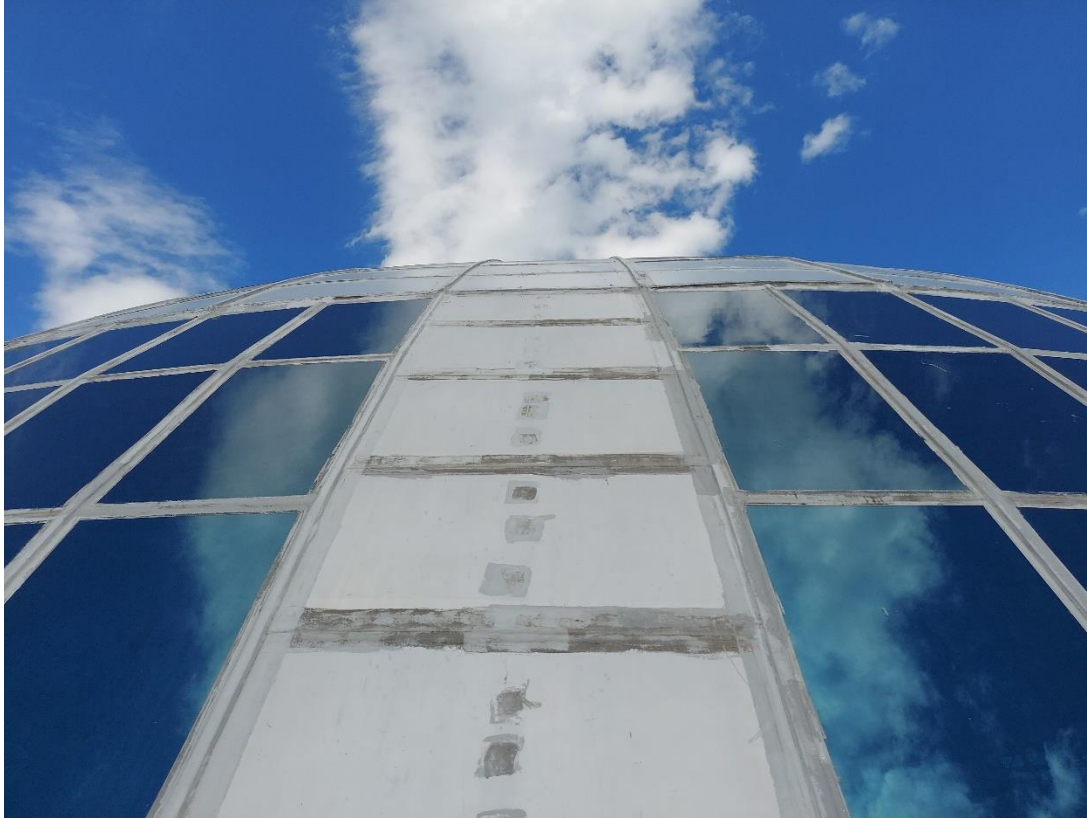
ცენტრალური ატრიუმის გუმბათი

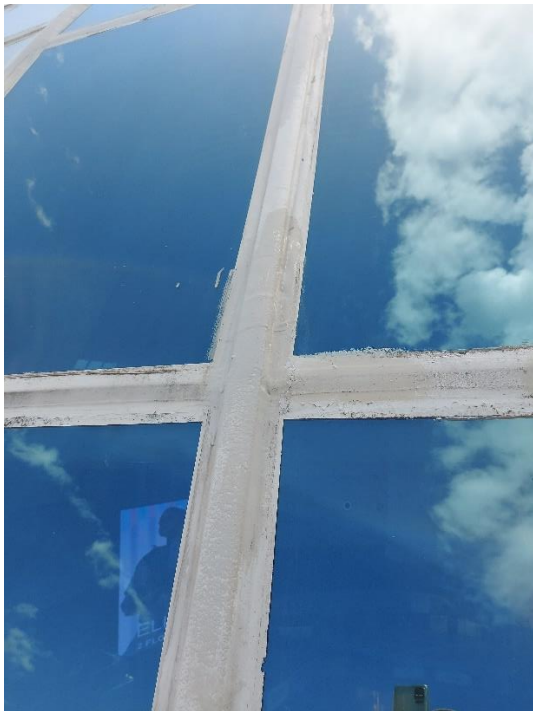
გუმბათის ნაკერები

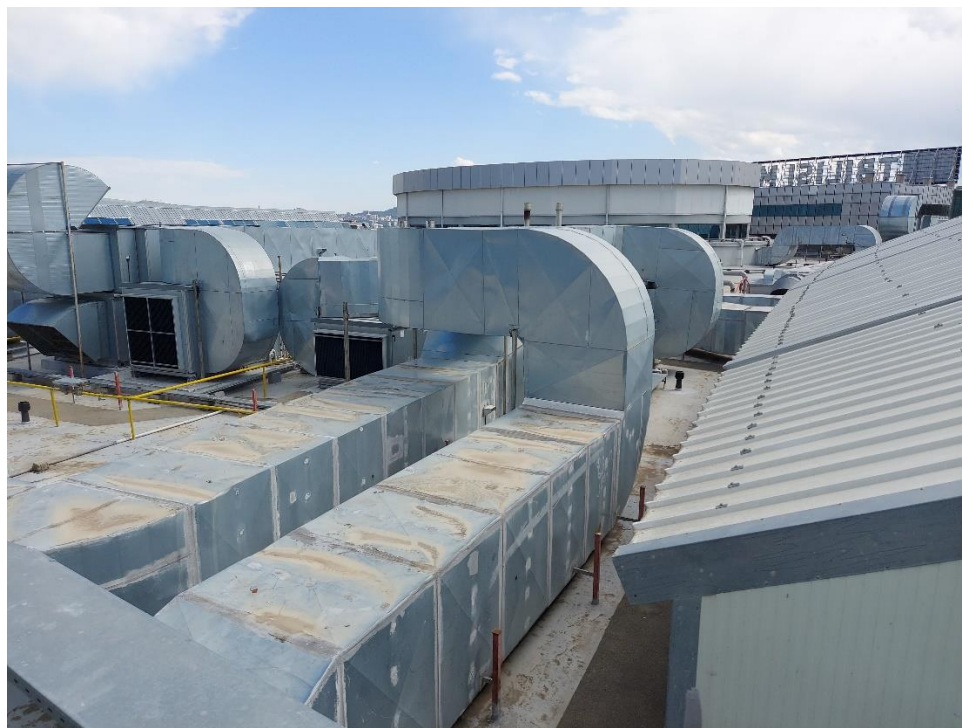
ტიპური ჰაერსატარები და დანადგარები

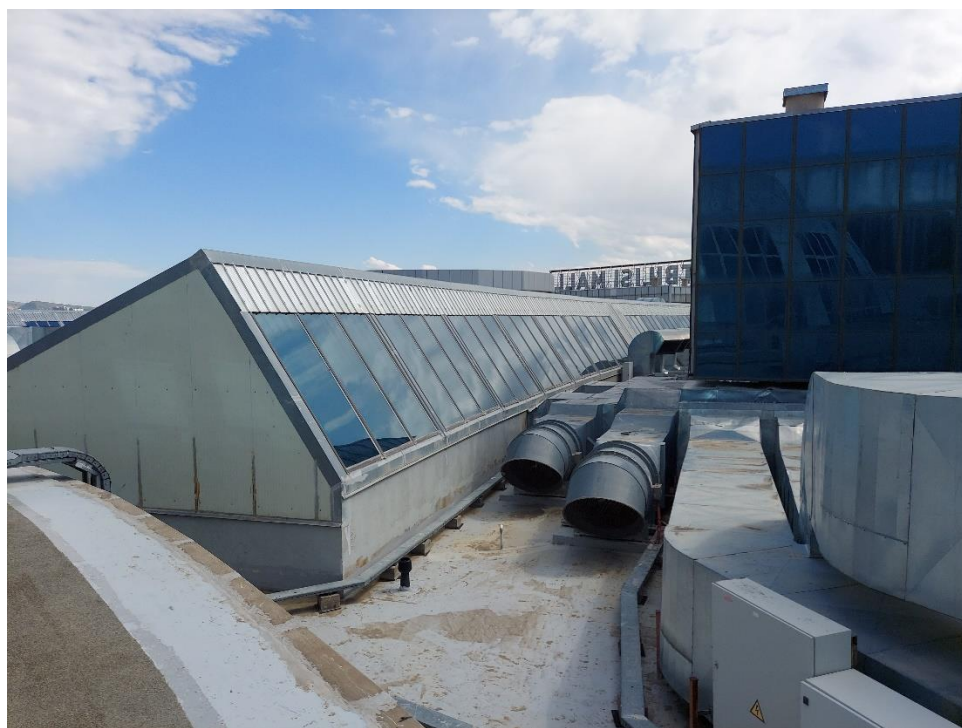
მზის შუქის ნაგებობა

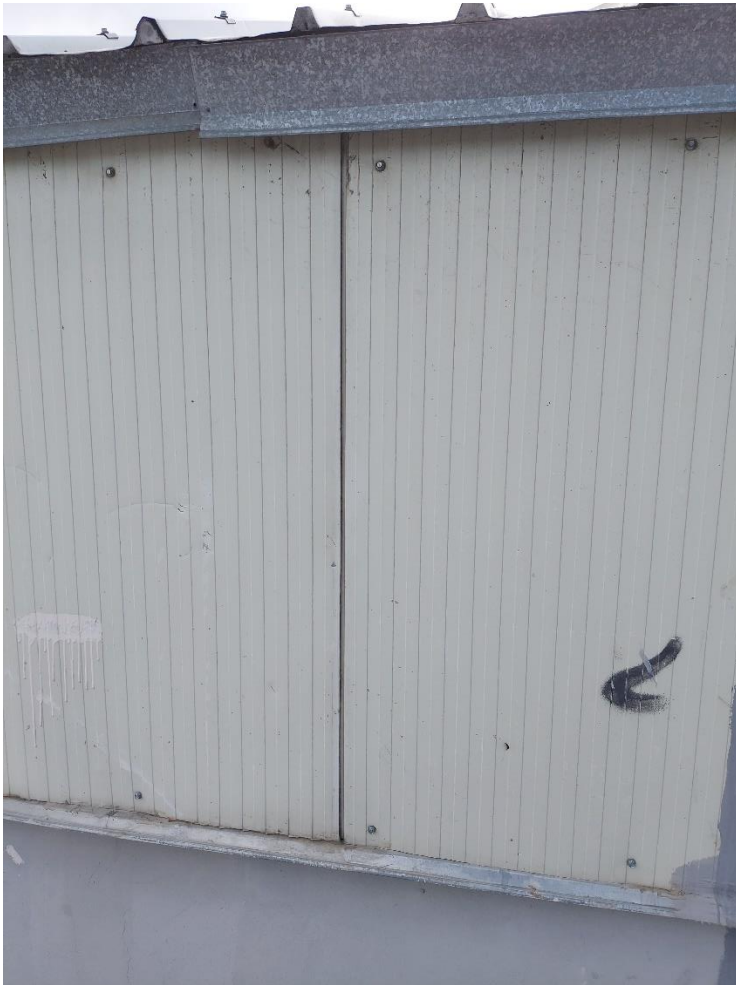
მზის შუქის ნაგებობის სენდვიჩის პანელები და ნაკერები

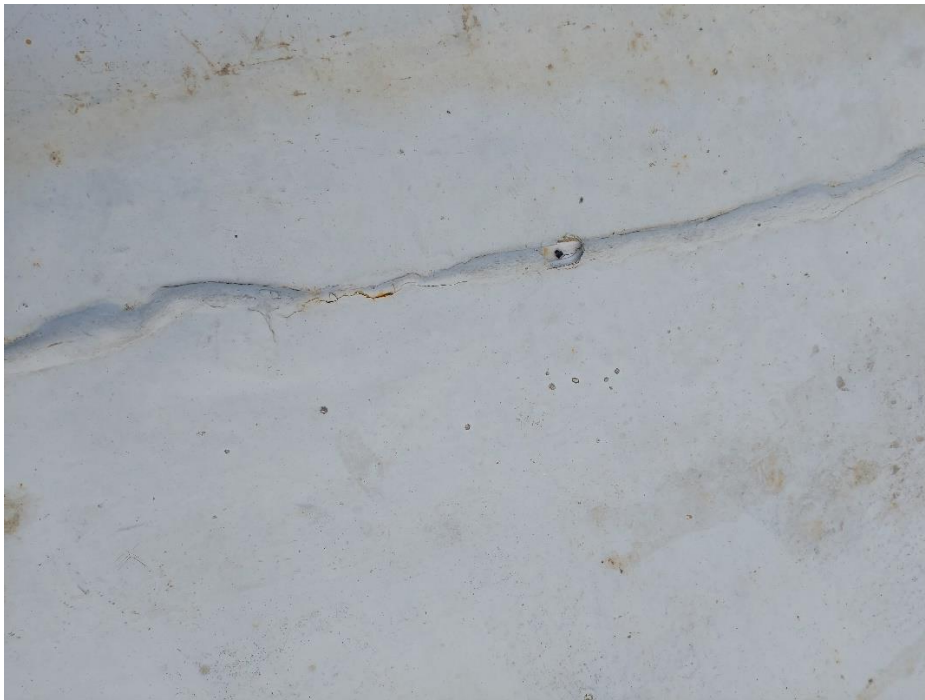
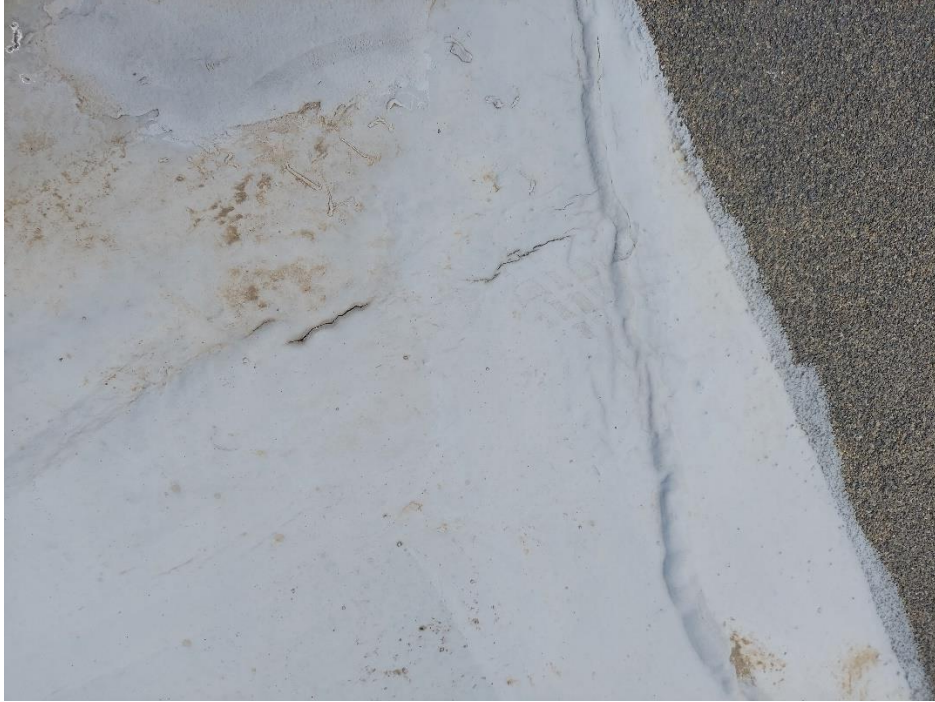
არსებული ჰიდროლოგიის ტიპური დაზიანებები

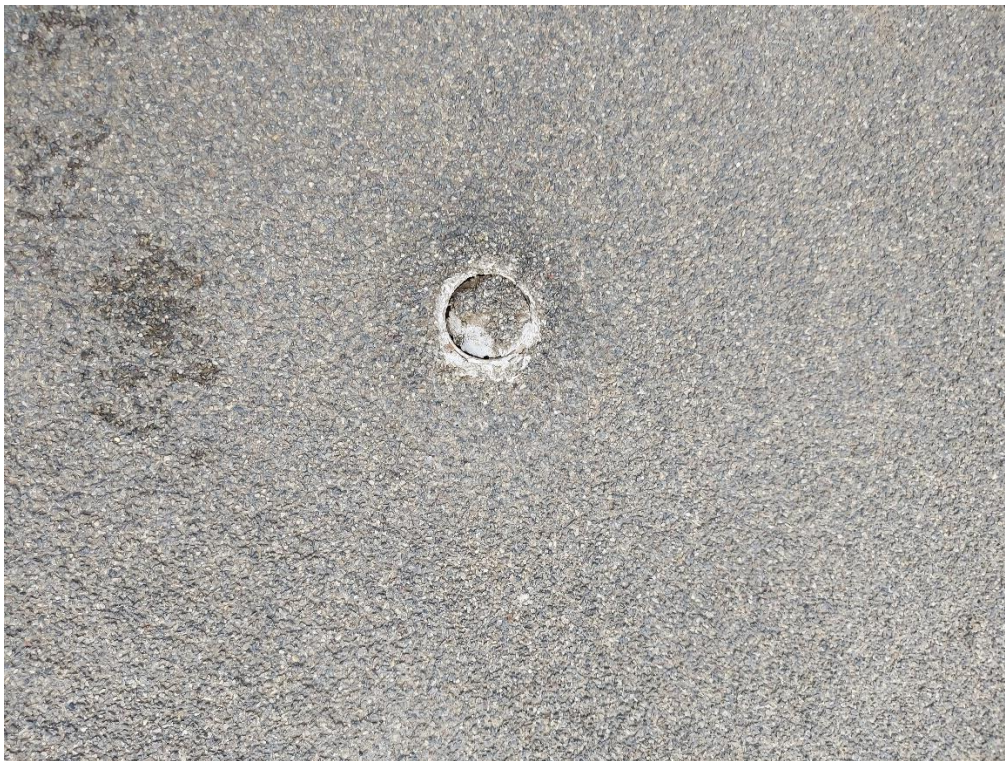
რკინის ამოშვებული მილი რომელიც ამოსაღებია. ასეთებია ბევრი დარჩენილი

- მოიხსნას ყველა არასაჭირო მეტალის ამოშვერილები, რომლებიც ადრე წარმოადგენდა საყრდენებს.
- დაზიანებული ადგილები დამუშავდეს სპეციალური გამხსნელით.
- დაზიანებულ ადგილებზე მოეწყოს ტექსტილის ნაკერები და ზედ დაეტანოს ერთი ფენა ჰიდროსაიზოლაციო მასალა, რათა გამთლიანდეს არსებული იზოლაცია.

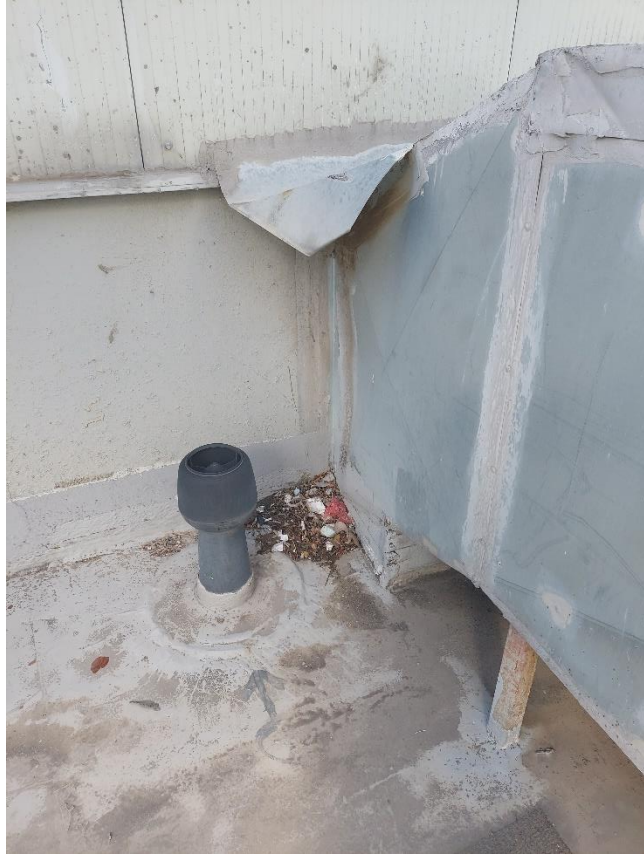
სოკო

- ვერტიკალურ კედლებზე, დანადგარებზე, საქაეროებზე და პარაპეტზე საიზოლაციო მასალა უნდა წაესვას სახურავის ზედაპირიდან, მინიმუმ 70სმ სიმაღლეზე.
- არსებული სავენტილაციო “სოკოების” გარშემო ასევე ხდება იზოლაციის მოწყობა.
