გუმბათის მზიდი ელემენტების კონსტრუქციული შეფასება

ქ.თბილისი

დამკვეთთან გაფორმებული კონსტრაქტის საფუძველზე (RAK/GE/1623-2022) შპს ესკიზის მიერ შესწავლილი იქნა ქ.თბილისში დ. აღმაშენებლის ხეივანი #213-ში მდებარე სავაჭრო ცენტ „თბილისი მოლის“ ცენტრალური გუმბათის ფიზიკური მდგომარეობა და გაცემული იქნა სათანადო დასკვნა.

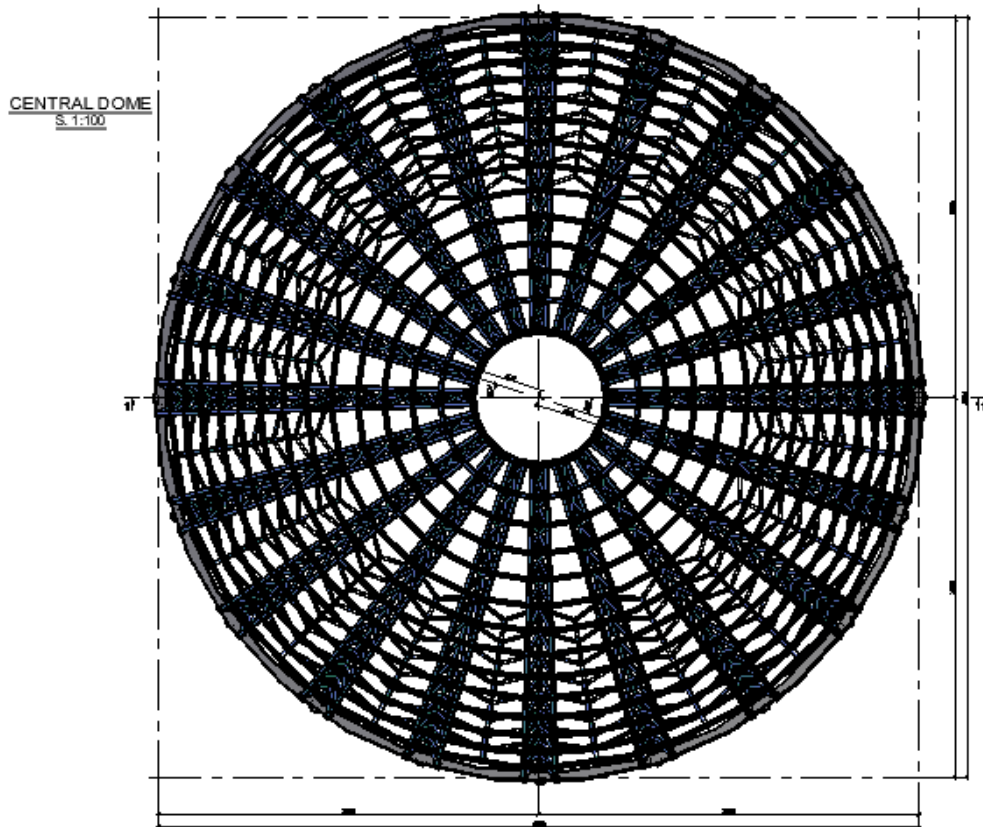
კონსტრუქციული თვალსაზრისით გუმბათი წარმოადგენს 47.5 მეტრი დიამეტრისა და 14.5 მეტრი აწეულობის ნახევარ სფეროს. გუმბათის მზიდი კონსტრუქციები დაპროექტებული არის რადიალურად განლაგებული 20 ცალი რკალური სამკუთხა ფერმისგან, რომლებიც საყრდენი კვანძებით ეყრდნობა რ/ბ სარტყელს, ხოლო ფერმების ბოლოები დაყრდნობილი არის გუმბათის ყელთან მოწყობილ მრგვალ შემკრავ ლითონის სარტყელ-ფერმაზე, ფერმების ელემენტები აგებული არის ლითონის მილებით განიკვეთის ზომებით 102X6, 114X5, 83X4, 89X4. ფერმების ჰორიზონტალური მდგრადობისათვის ფერმებს შორის მოწყობილი არის ბაგროვანი შემკვრელები (ბაგირი 1X7 D12) და ასევე ფერმების ზედა სარტყელზე მოწყობილი არის შემკრავი ლითონის მილები. ბაგროვანი შემკვრელები სპეციალური მუფტების საშუალებით არის მოჭიმული იმ მდგომარეობამდე რომ მათ მიაღწიონ სწორხაზოვანი მდგომარეობას (იხ. ფოტო).

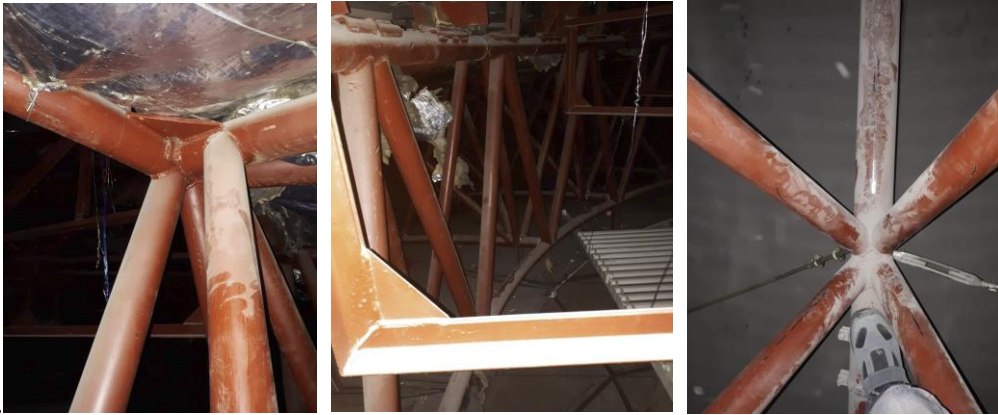
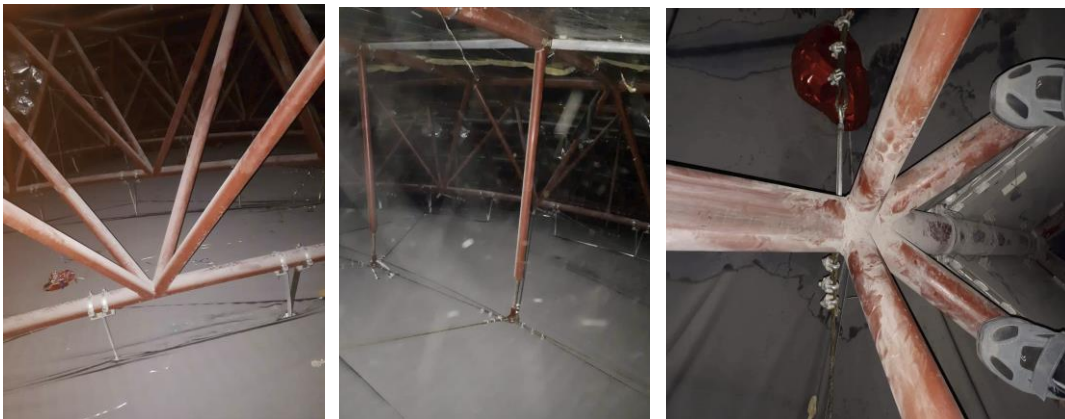
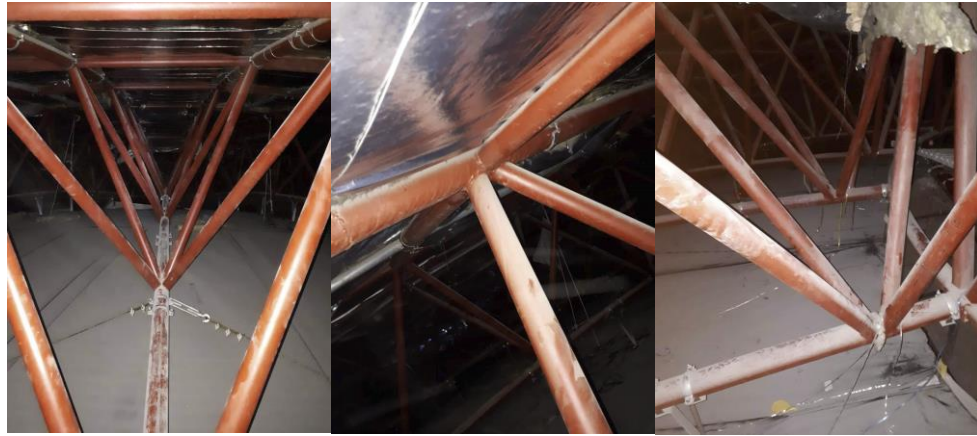
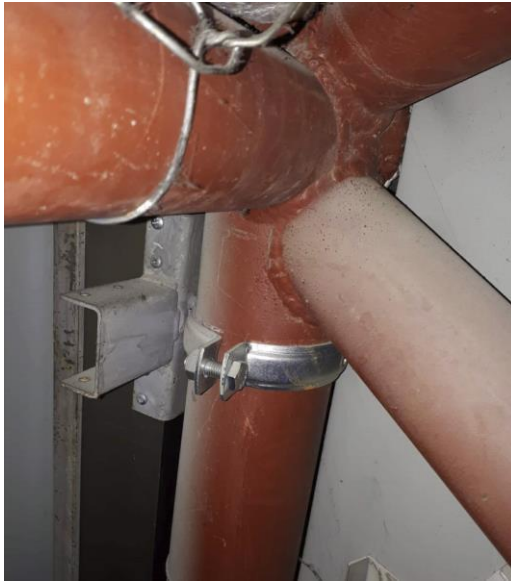
ინსპექტირების განმავლობაში განხორციელებული იქნა ვიზუალური შემოწმება შედუღების ნაკერებზე, კვანძების თითქმის 70%-ზე (იხ. ფოტოები).

ვიზუალური მდგომარეობის შესწავლის შემდეგ დადგინდა, რომ ლითონის ელემენტების და მათი შეერთებების ფიზიკური მდგომარეობა დამაკმაყოფილებელია, კერძოდ: მათზე არ აღინიშნება კოროზიის, გამოზურცვის ან მდგრადობის დაკავის კვალი (იხ. ზემოთ მოცემული ფოტომასალა).

ლითონის კონსტრუქციული ელემენტების შედუღების ნაკერების ფიზიკური მდგომარეობა დამაკმაყოფილებელია, მათზე არ აღინიშნება ბზარები, ჟანგვის პროცესები და ა.შ. (იხ. ზემოთ მოცემული ფოტომასალა).

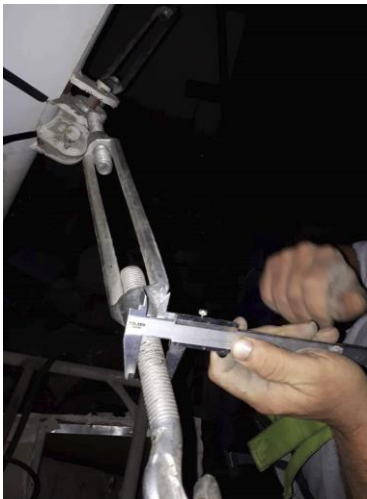
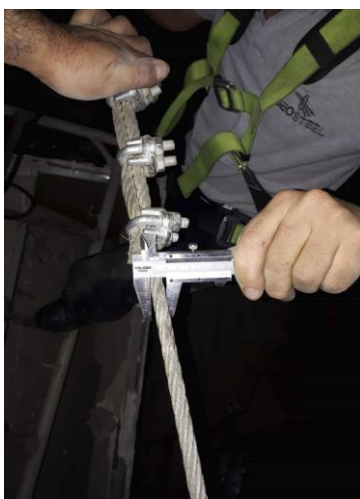
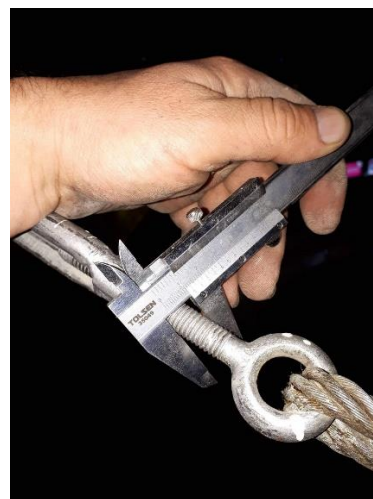
შემოწმებული იქნა ფერმებს შორისი ბაგირების დაჭიმულობები და განხორციელდა ბაგირების სწორხაზოვნების მდგომარეობის დადგენა. გადამოწმებულ იქნა დამჭიმი მუფტების და ბაგირების დამაფიქსირებელი სამუტების მოშვებულობა (იხ ფოტოები).

ვიზუალურად და ფიზიკური მდგომარეობით შემოწმებული იქნა მომჭიმი ბაგირების ფიზიკური მდგომარეობა, უმეტეს შემთხვევაში ბაგირებს არ გააჩნდა სწორხაზოვანი ფორმები და ისინი მოშვებული იყო მომჭერ მუფტებში. ასევე მოშვებული იყო ბაგირების დამაფიქსირებელი ხამუტის ქანჭიკებიც.

ვიზუალური კვლევის შედეგადების შესაბამისად განხორციელდა ბაგირების დაჭიმვა იმ დონემდე, რომ მათ მიეღოთ სწორხაზოვანი გომეტრია.

ბაგირების დაძაბვის შემდგომ, შედამხედველის მიერ ინსპექტირების მიზნით ხელახლა გადამოწმებული ყველა ბაგირი და შედგენილ იქნა მიღება-ჩაბარების აქტი.
