**ООО «БАТУМСКИЙ МОРСКОЙ ПОРТ»**

# ***ПАСПОРТ***

## ***ПРИЧАЛА 2***

*По состоянию на июнь 2011 г.*

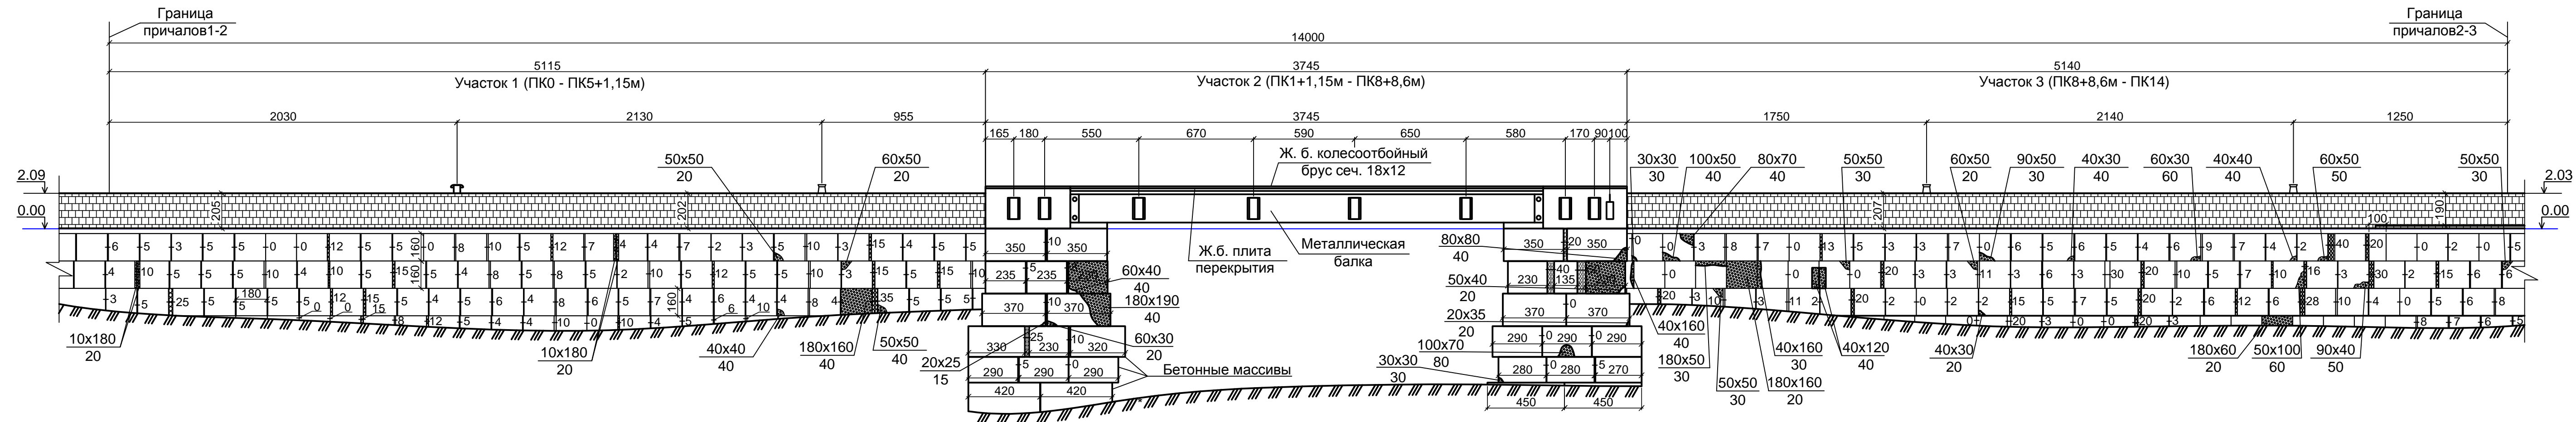
<b>ООО "Батумский морской порт"</b>			
Инженерное обследование и паспортизация причалов №2,3			
Разраб.	ФИО	Подп.	Дата
Директор	Земский		
Исполнил	Горбач		
Проверил	Трандасир		
Причал №2			Стация В/С
Фасад М 1:200			Лист 3
			Листов 7

3.2. Сейсмичность района .....	балл		8
<b>4. ТЕХНИЧЕСКИЕ ХАРАКТЕРИСТИКИ</b>			
<b>4.1. Элементы конструкции:</b>			
<b>4.1.1. Массивовая стенка</b>			
<b>4.1.1.1. Участок 1 (ПК0 –</b>			
<b>ПК5+1,15м), участок 3</b>			
<b>(ПК8+8,6м – ПК14)</b>			
материал .....			бутобетон
количество курсов .....	шт.		4
размеры массивов I курс .....	мхмхм		1,80x4,26x1,60*
II-IV курс .....	мхмхм		1,80x3,62x1,60*
<b>4.1.1.2. Участок 2 (ПК5+1,15м –</b>			
<b>ПК8+8,6м)</b>			
материал .....			бетон
количество курсов .....	шт.		6
размеры массивов .....	мхмхм		2,30-4,20 x 2,95-4,40 x 1,50-1,90*
<b>ТЕХНИЧЕСКОЕ СОСТОЯНИЕ</b>			
<b>МАССИВОВОЙ СТЕНКИ.....</b>			
			<p><b>удовлетворительное, требующее ремонтных работ</b>  (зафиксированы повреждения массивов в виде разломов, сколов углов, разрушения бетона на глубину до 80см, общая площадь повреждений – порядка 20,8м<sup>2</sup> – порядка 2,6% общей площади массивовой стенки. Имеется 122 зазора между массивами, превышающие допустимые 4 см (шириной до 40см) – порядка 60% общего числа зазоров)</p>

Наименование	Единица измерения	По проекту	Фактически
<b>4.6. Техническое состояние сооружения в целом: <u>УДОВЛЕТВОРИТЕЛЬНОЕ, ТРЕБУЮЩЕЕ РЕМОНТНЫХ РАБОТ</u> (необходимо выполнение ремонтных работ по устранению зафиксированных дефектов массивовой стенки и пр.)</b>			
<b>5. Основные рекомендации по дальнейшей эксплуатации</b> <ul style="list-style-type: none"><li>· Причал допускается эксплуатировать на III категорию эксплуатационных нагрузок /7/.</li><li>· Необходимо проведение ремонтных работ по устранению выявленных дефектов массивовой стенки.</li><li>· В 2011-2012 г.г. заложить геодезическую наблюдательную сеть и проводить постоянные циклические инструментальные наблюдения за техническим и деформативным состояниями сооружения в соответствии с нормативными требованиями /4,5/ (периодичность один раз в три года)</li></ul>			
<b>6. Балансовая стоимость сооружения <sup>*3)</sup></b>	<b>дол.</b>
