ООО «БАТУМСКИЙ МОРСКОЙ ПОРТ»

**РАБОЧИЙ ПРОЕКТ
КАПИТАЛЬНОГО РЕМОНТА
ПРИЧАЛА №8**

Раздел 1. Причал 8. Рабочие чертежи

Цель работы – восстановление отдельных конструктивных элементов и элементов обустройства причала 8.

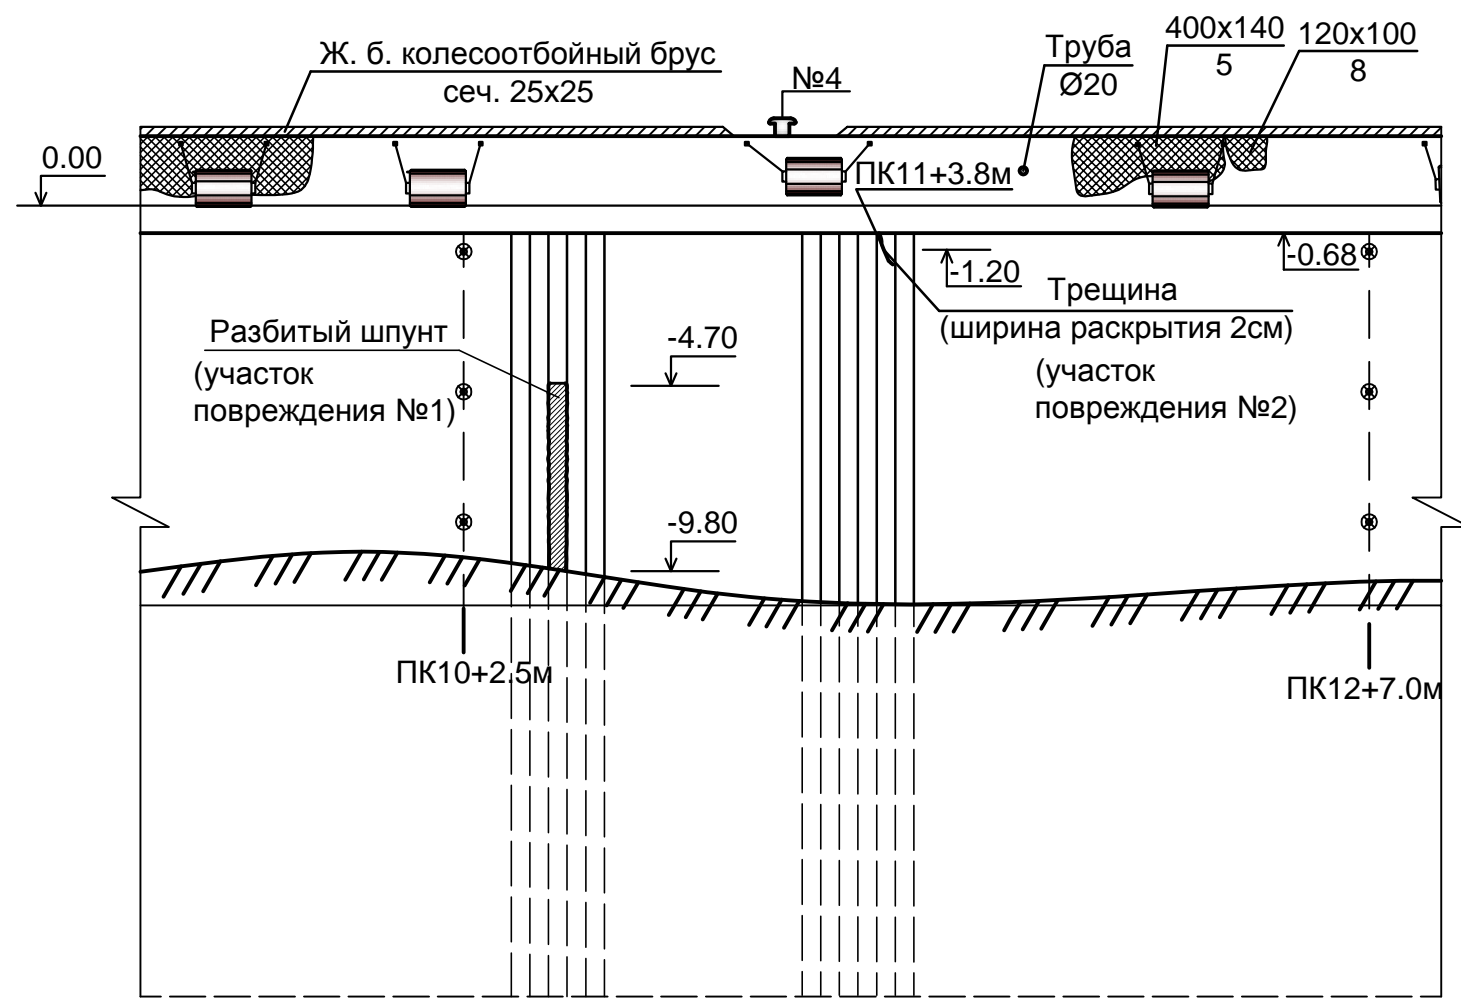
1101-П8-ГР		
				ООО "Батумский морской порт"		
Разраб.	ФИО	Подп.	Дата	Стадия	Лист	Листов
ГИП				Капитальный ремонт причала 8	РП	4
Исполнил						
Проверил						
				Участки повреждения лицевой стенки М1:200

В районе ПК10+5,0м зафиксирована поврежденная шпунтина, а в районе ПК11+3,8м на одной из шпунтин, под оголовком, зафиксирована вертикальная трещина раскрытием до 2 см, на длине порядка 1,0 м.

Остаточная толщина металла фасадной грани стенки составляет **17,2-20,6 мм**, среднее значение – **19,0 мм** (при нормативном значении **21мм**). Коррозионный износ –**2-18%**, в среднем – **10%**.

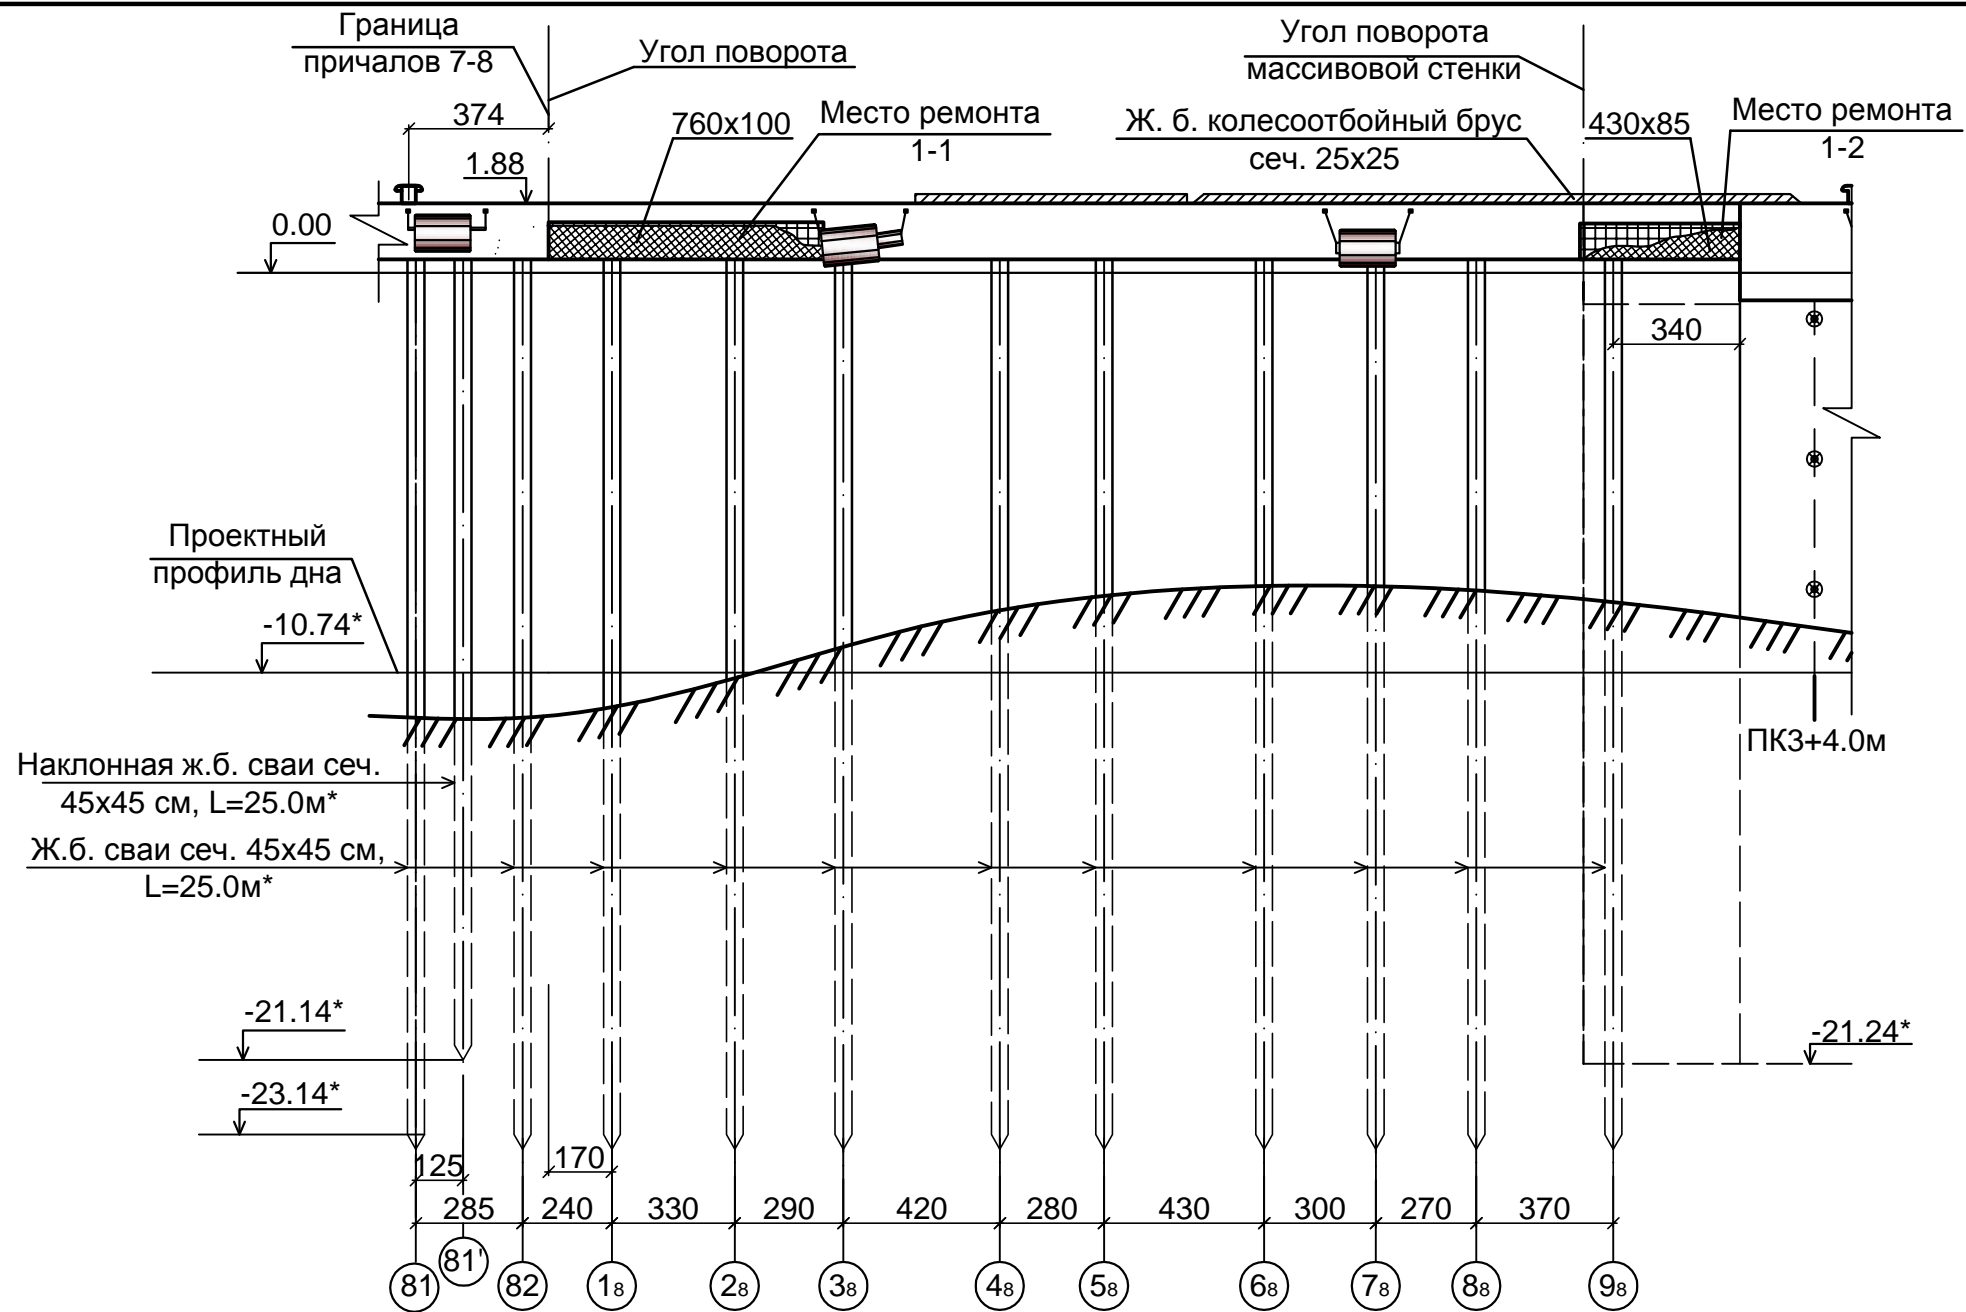
1101-П8-ГР			
				ООО "Батумский морской порт"			
Разраб.	ФИО	Подп.	Дата	Капитальный ремонт причала 8	Стадия	Лист	Листов
ГИП					РП	12	27
Исполнил					Участок 1(ПК0 - ПК3+5,0м). Повреждения бортовой балки		
Проверил

N места ремонта	Наименование разрушения	Площадь м ²	Объем м ³	Место нахождения	Объем материалов
1-1	Сквозное разрушение бортовой балки	7,60	2,74	ПК0 - ПК0+7,6м	бетон В25 - 2,74 м ³ микросилика - 178,10 кг пластификатор - 13,70 л
1-2	Сквозное разрушение бортовой балки	3,66	1,32	ПК2+7,7м - ПК3+2,0м	бетон В25 - 1,32 м ³ микросилика - 85,80 кг пластификатор - 6,60 л

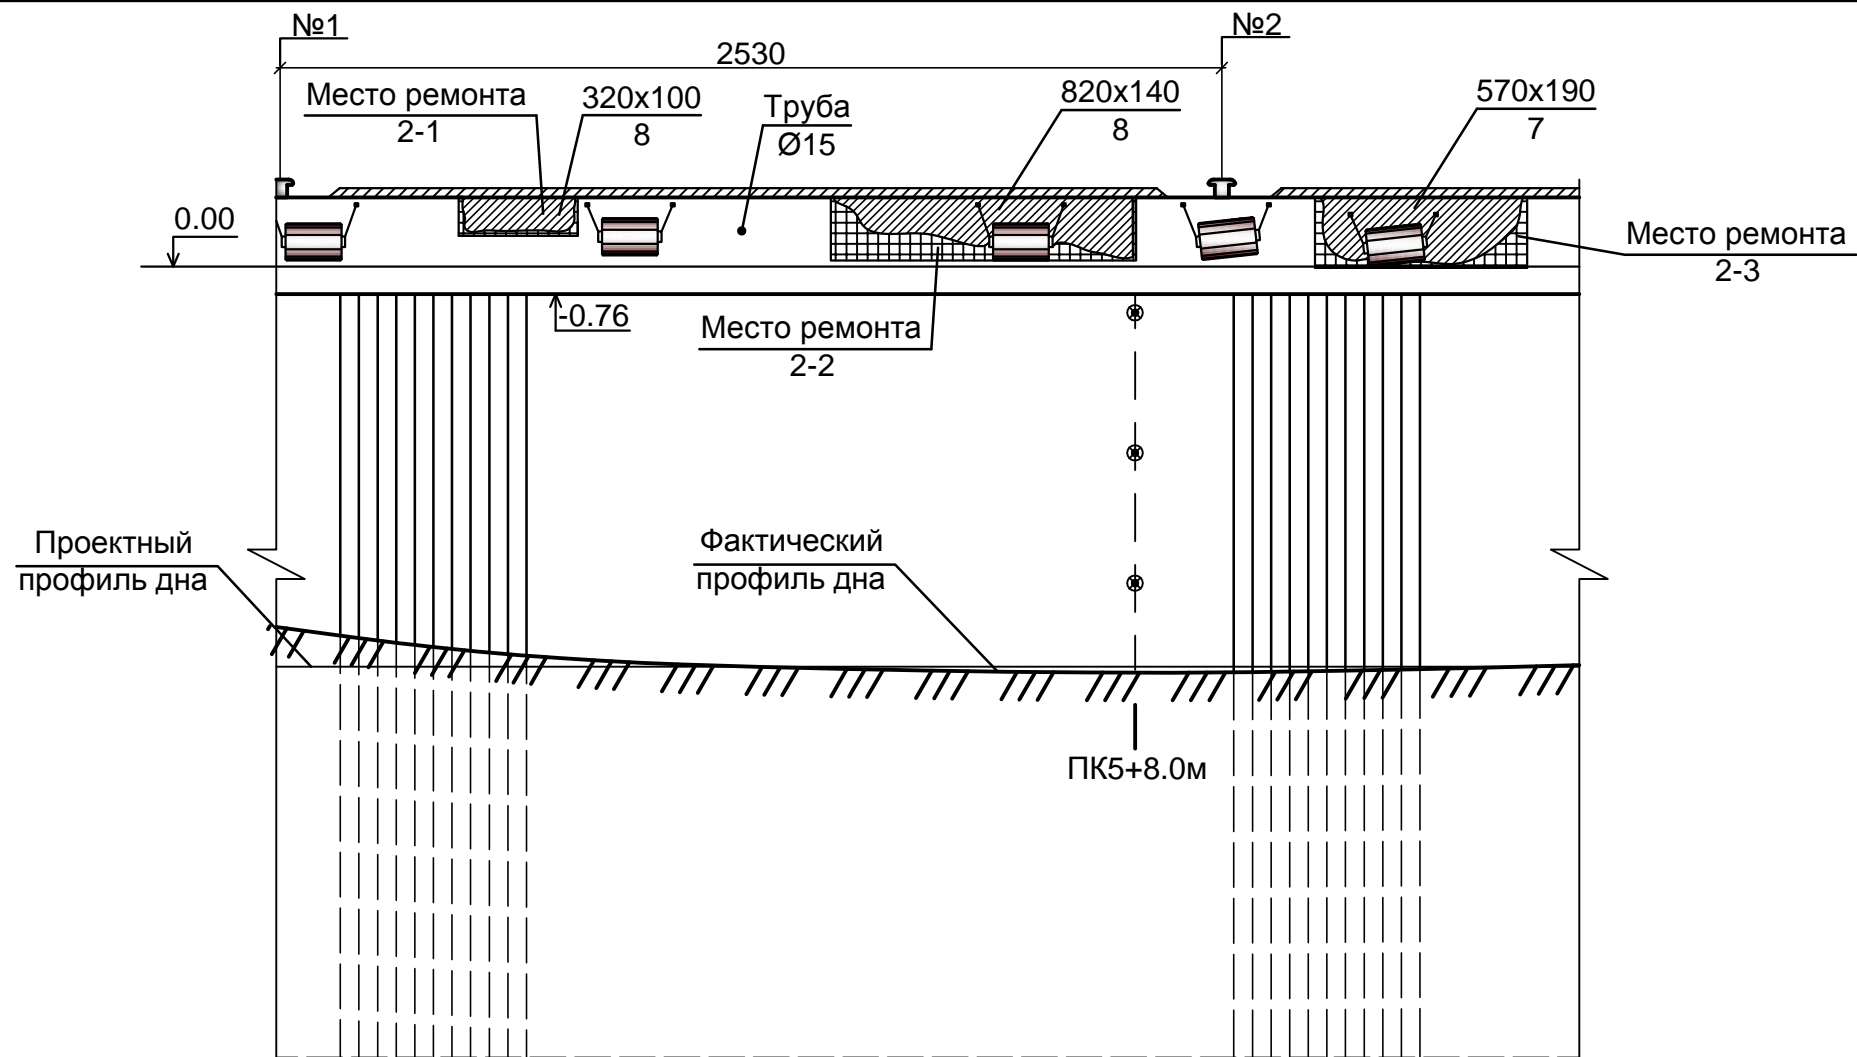
1101-П8-ГР			
				ООО "Батумский морской порт"			
Разраб.	ФИО	Подп.	Дата	Капитальный ремонт причала 8	Стадия	Лист	Листов
ГИП					РП	13	27
Исполнил					Участок 2 (ПК3+5,0м -ПК7). Повреждения облицовочных плит оголовка		
Проверил

N места ремонта	Наименование разрушения	Площадь, м ²	Объем, м ³	Место нахождения	Объем материалов
2-1	Повреждение лицевых плит оголовка	3,20	0,26	ПК4 - ПК4+3,2м	бетон В25 - 0,26 м ³ микросилика - 16,90 кг пластификатор - 1,30 л
2-2	Повреждение лицевых плит оголовка	11,48	0,92	ПК5 - ПК5+8,2м	бетон В25 - 0,92 м ³ микросилика - 59,80 кг пластификатор - 4,60 л
2-3	Повреждение лицевых плит оголовка	10,83	0,76	ПК6+2,9м - ПК6+8,4м	бетон В25 - 0,76 м ³ микросилика - 49,40 кг пластификатор - 3,80 л

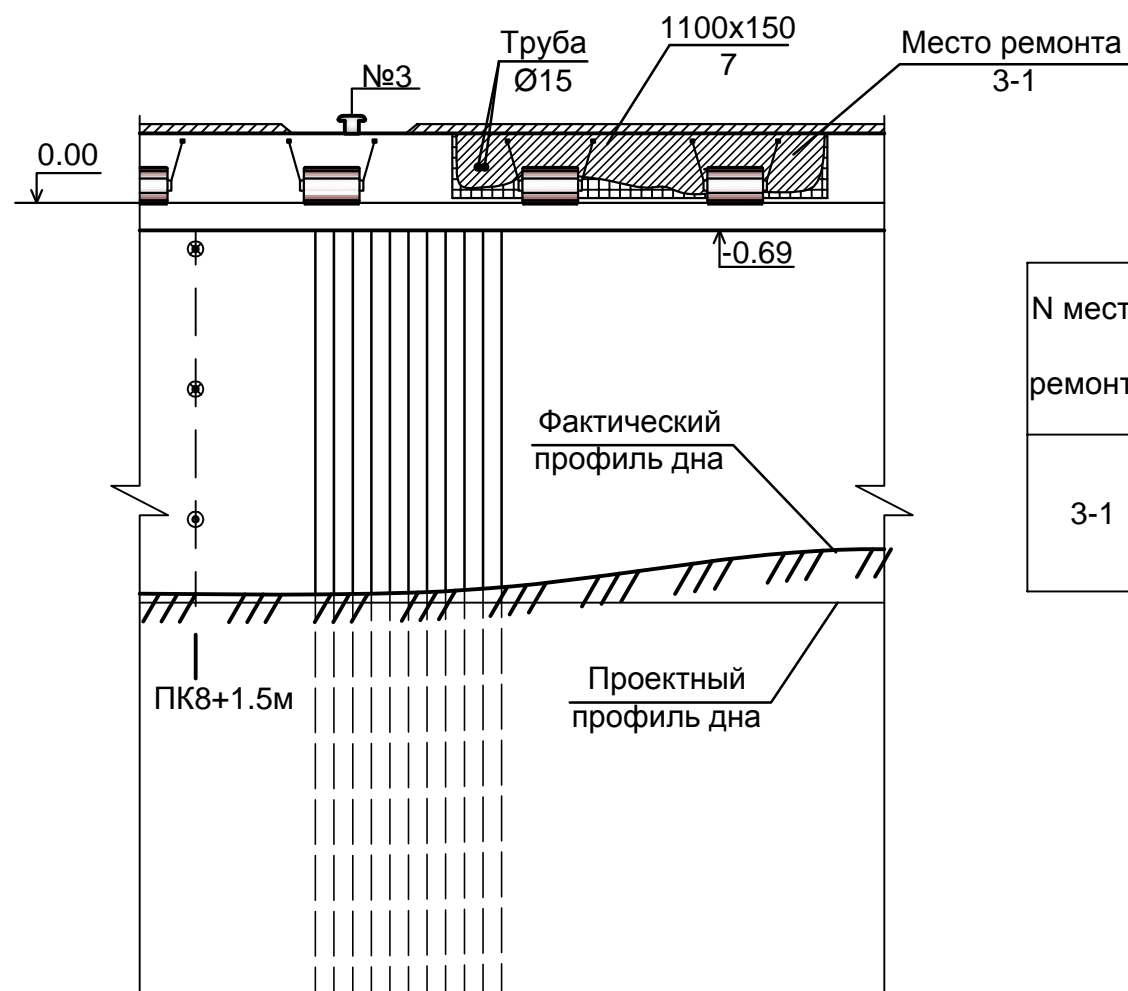
1101-П8-ГР						
ООО "Батумский морской порт"						
Разраб.	ФИО	Подп.	Дата	Стадия	Лист	Листов
ГИП				Капитальный ремонт причала 8	РП	14
Исполнил						
Проверил						
				Участок 3 (ПК7 - ПК8). Повреждения облицовочных плит оголовка

N места ремонта	Наименование разрушения	Площадь м ²	Объем м ³	Место нахождения	Объем материалов
3-1	Повреждение лицевых плит оголовка	10,35	0,72	ПК8+8,4м - ПК8+8,5м	бетон В25 - 0,72 м ³ микросилика - 46,80 кг пластификатор - 3,60 л

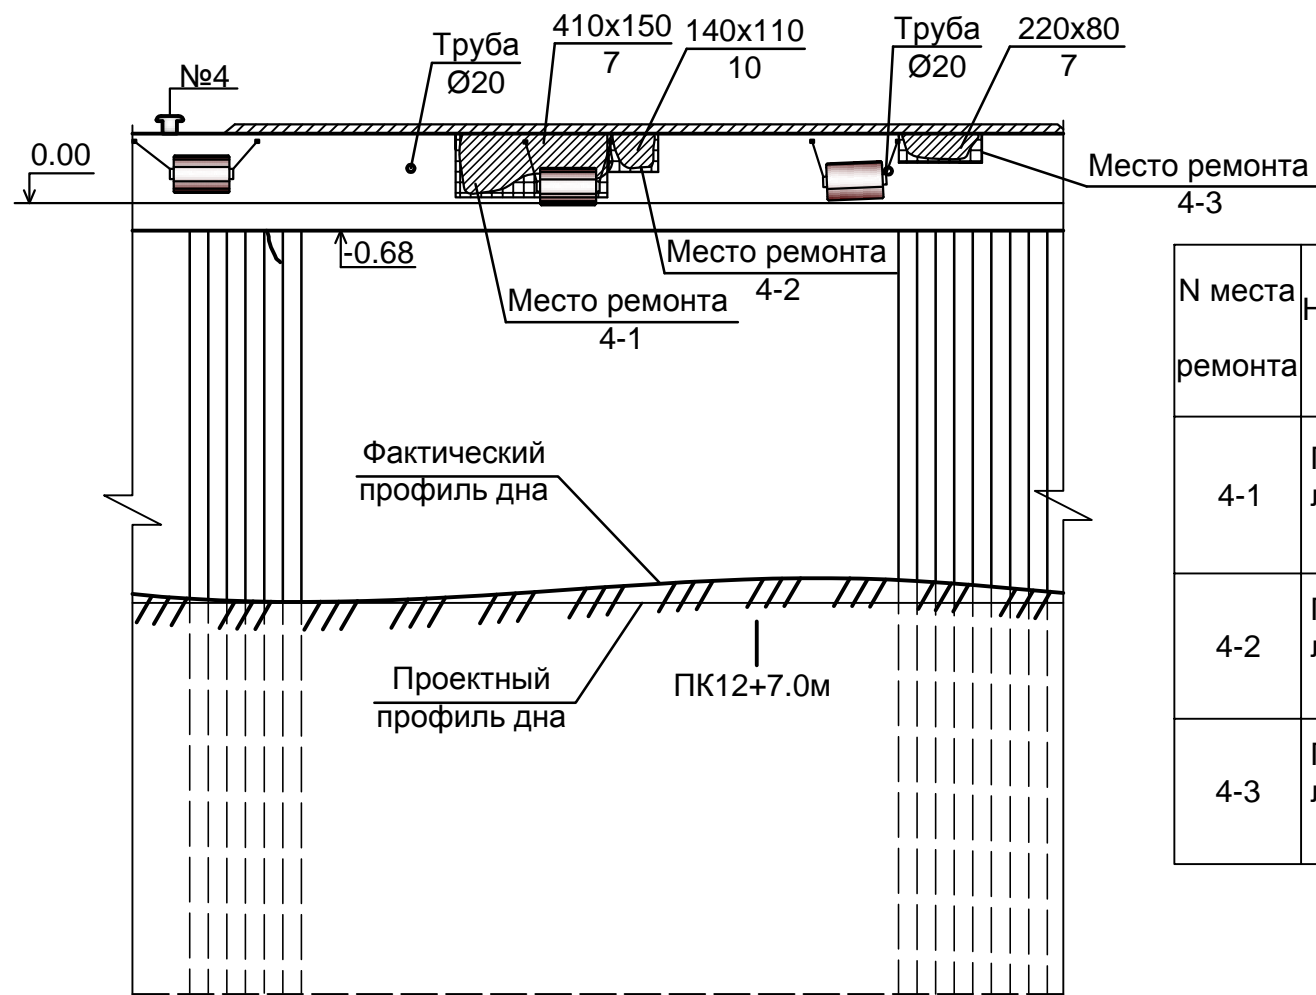
1101-П8-ГР			
				ООО "Батумский морской порт"			
Разраб.	ФИО	Подп.	Дата				
ГИП				Капитальный ремонт причала 8	Стадия	Лист	Листов
Исполнил					РП	15	27
Проверил					Участок 4 (ПК11 - ПК13+5,0м). Повреждения облицовочных плит оголовка

N места ремонта	Наименование разрушения	Площадь м ²	Объем м ³	Место нахождения	Объем материалов
4-1	Повреждение лицевых плит оголовка	6,15	0,43	ПК11+8,7 - ПК12+2,8м	бетон В25 - 0,43 м ³ микрокремнезем - 27,95 кг пластификатор - 2,15 л
4-2	Повреждение лицевых плит оголовка	1,54	0,15	ПК12+2,8м - ПК12+4,1м	бетон В25 - 0,15 м ³ микрокремнезем - 9,75 кг пластификатор - 0,75 л
4-3	Повреждение лицевых плит оголовка	1,76	0,12	ПК13+0,6м - ПК13+2,8м	бетон В25 - 0,12 м ³ микрокремнезем - 7,80 кг пластификатор - 0,60 л

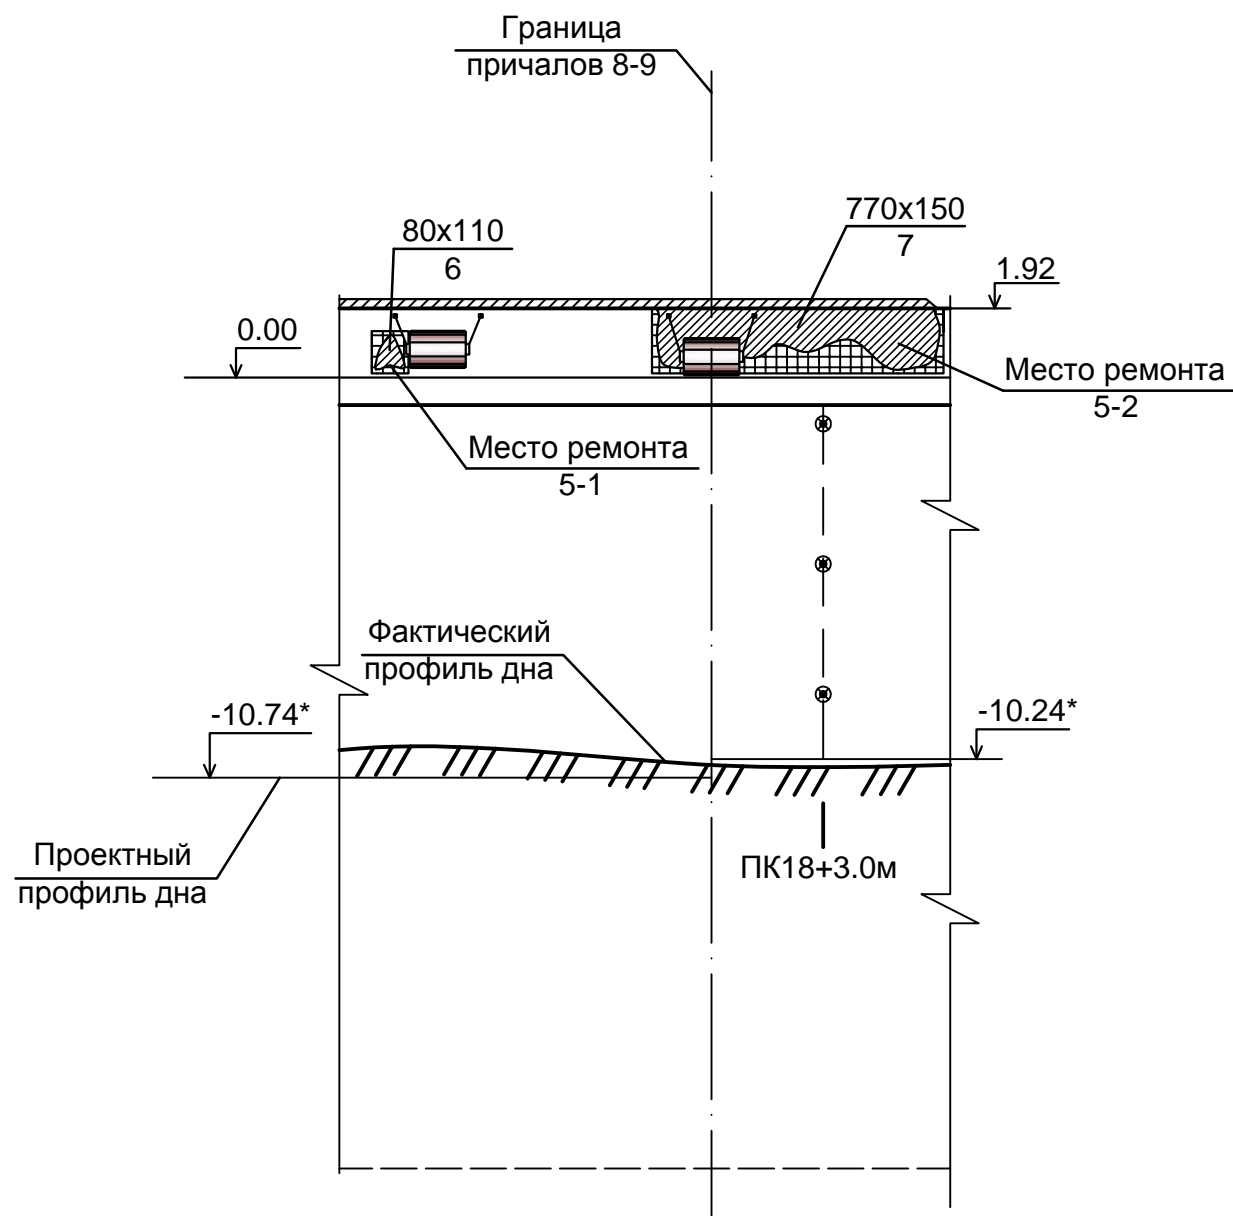
1101-П8-ГР			
				ООО "Батумский морской порт"			
Разраб.	ФИО	Подп.	Дата				
ГИП				Капитальный ремонт причала 8	Стадия	Лист	Листов
Исполнил					РП	16	27
Проверил							
				Участок 5 (ПК17 - ПК18). Повреждения облицовочных плит оголовка

N места ремонта	Наименование разрушения	Площадь м ²	Объем м ³	Место нахождения	Объем материалов
5-1	Повреждение лицевых плит оголовка	0,88	0,05	ПК17+0,9 - ПК17+1,9м	бетон В25 - 0,05 м ³ микрокремнезем - 3,25 кг пластификатор - 0,25 л
5-2	Повреждение лицевых плит оголовка	11,55	0,81	ПК17+8,4м - ПК0+6,2м (причал №9)	бетон В25 - 0,81 м ³ микрокремнезем - 52,65 кг пластификатор - 4,05 л

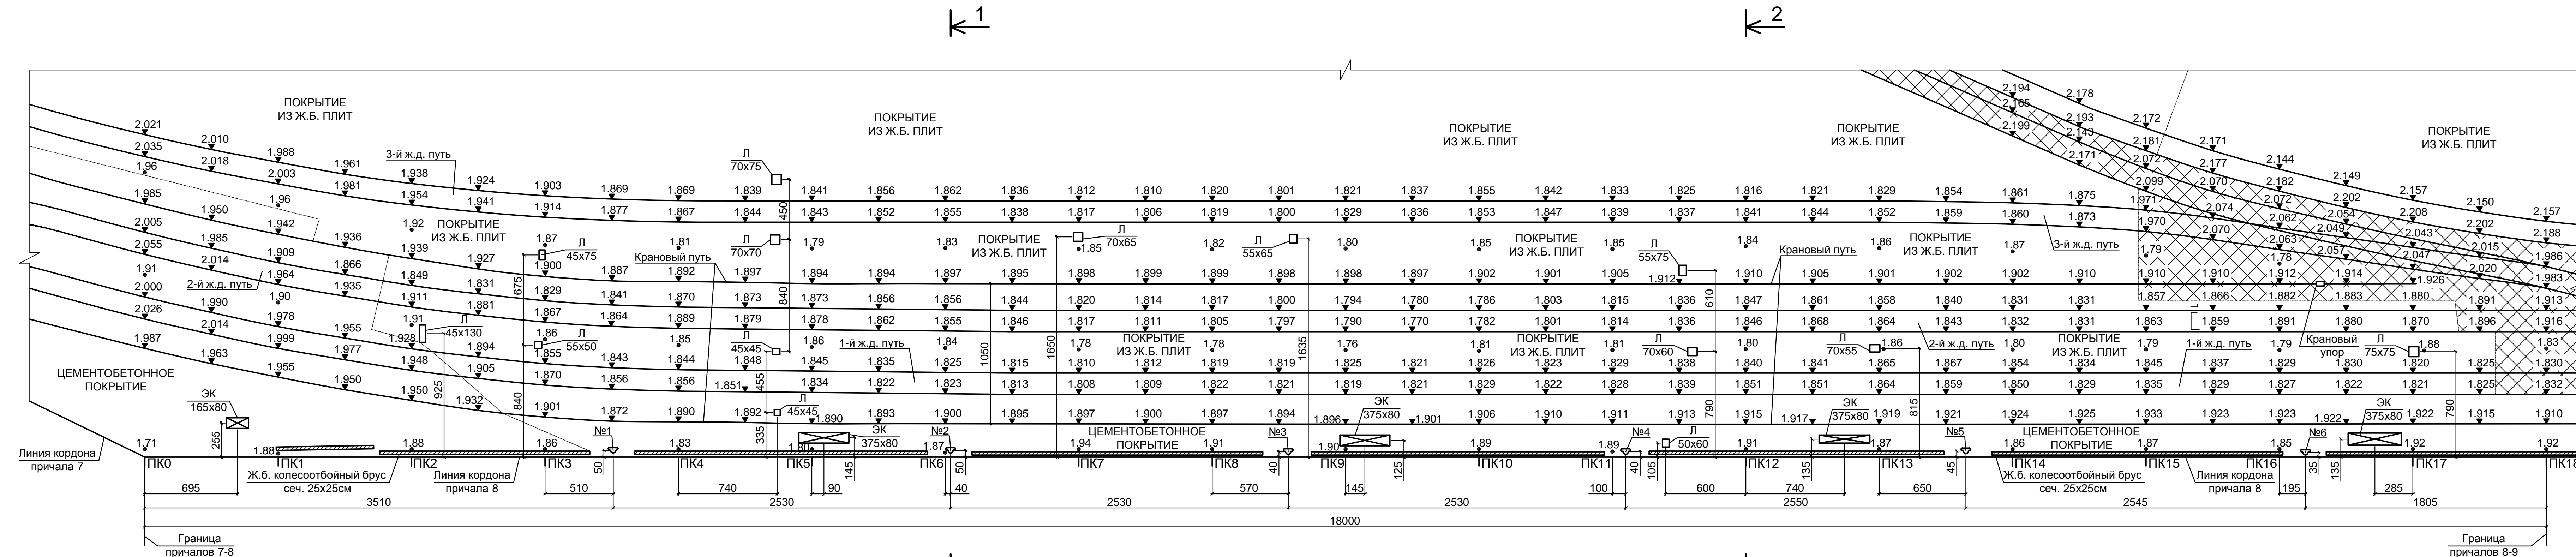
1101-П8-ГР		
				ООО "Батумский морской порт"		
Разраб.	ФИО	Подп.	Дата	Стадия	Лист	Листов
ГИП				РП	19	27
Исполнил				Капитальный ремонт причала 8		
Проверил				План повреждения покрытия причала

На участках общей площадью порядка **156,2м²** покрытие отсутствует (порядка **4%** общей площади покрытия).
