1101-П8-ГР			
				ООО "Батумский морской порт"			
Разраб.	ФИО	Подп.	Дата	Капитальный ремонт причала 8	Стадия	Лист	Листов
ГИП					РП	4	27
Исполнил					Участки повреждения лицевой стенки М1:200		
Проверил

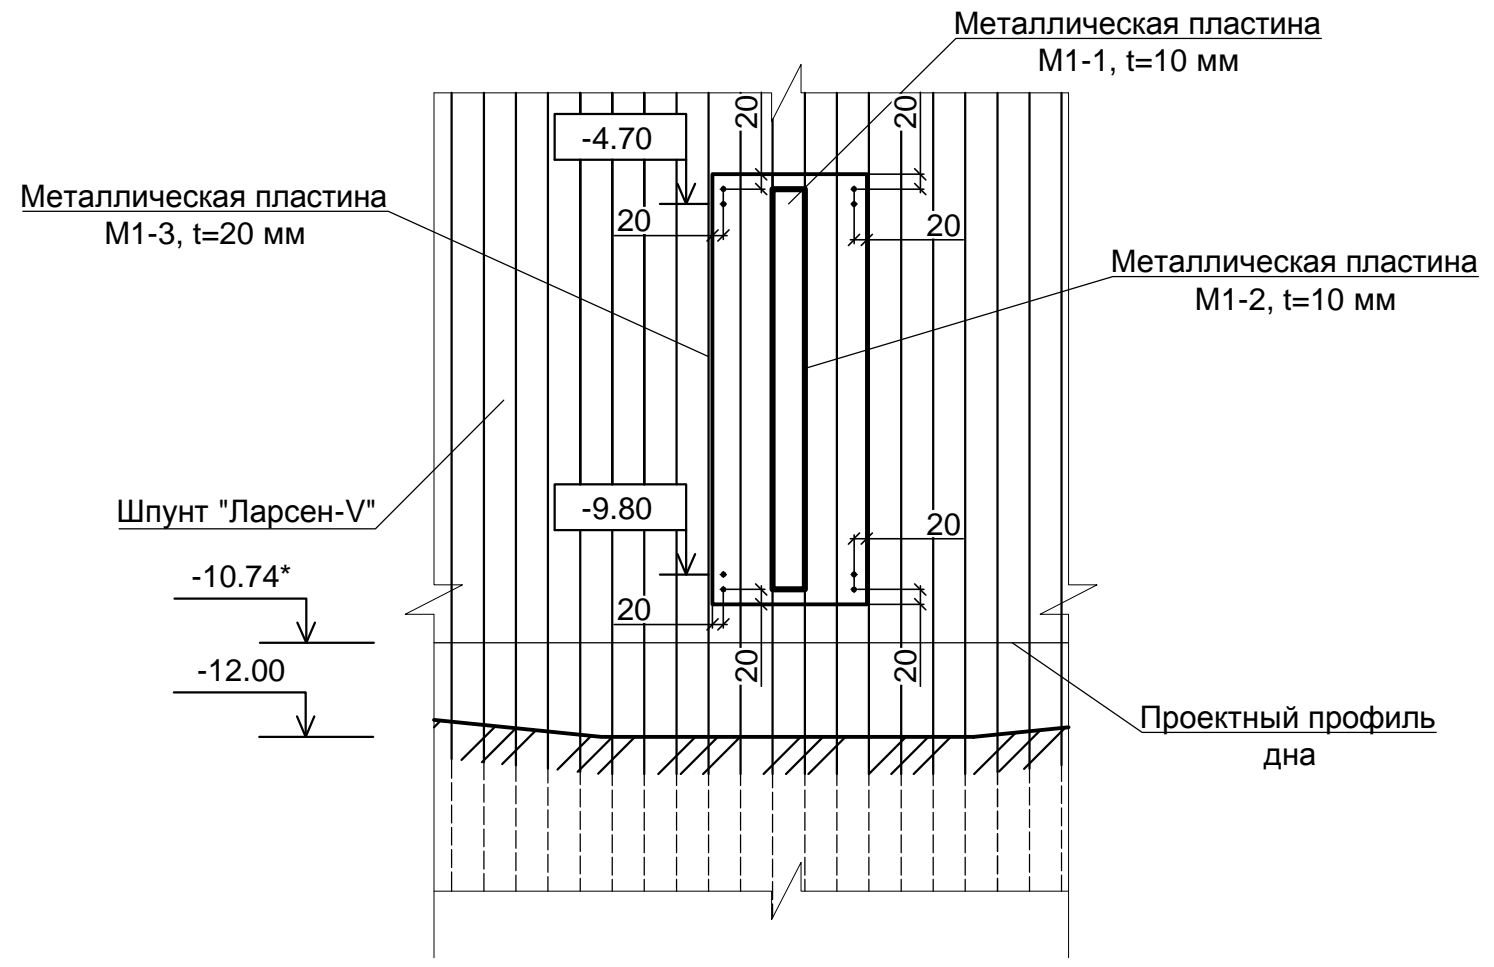
1 1 0 1 - П 8 - Г Р			
				ООО "Батумский морской порт"			
Разраб.	ФИО	Подп.	Дата	Капитальный ремонт причала 8	Стадия	Лист	Листов
ГИП					РП	6	27
Исполнил							
Проверил				Участок повреждения №1. Котлован. Разрезы 1-1, 2-2 M1:100

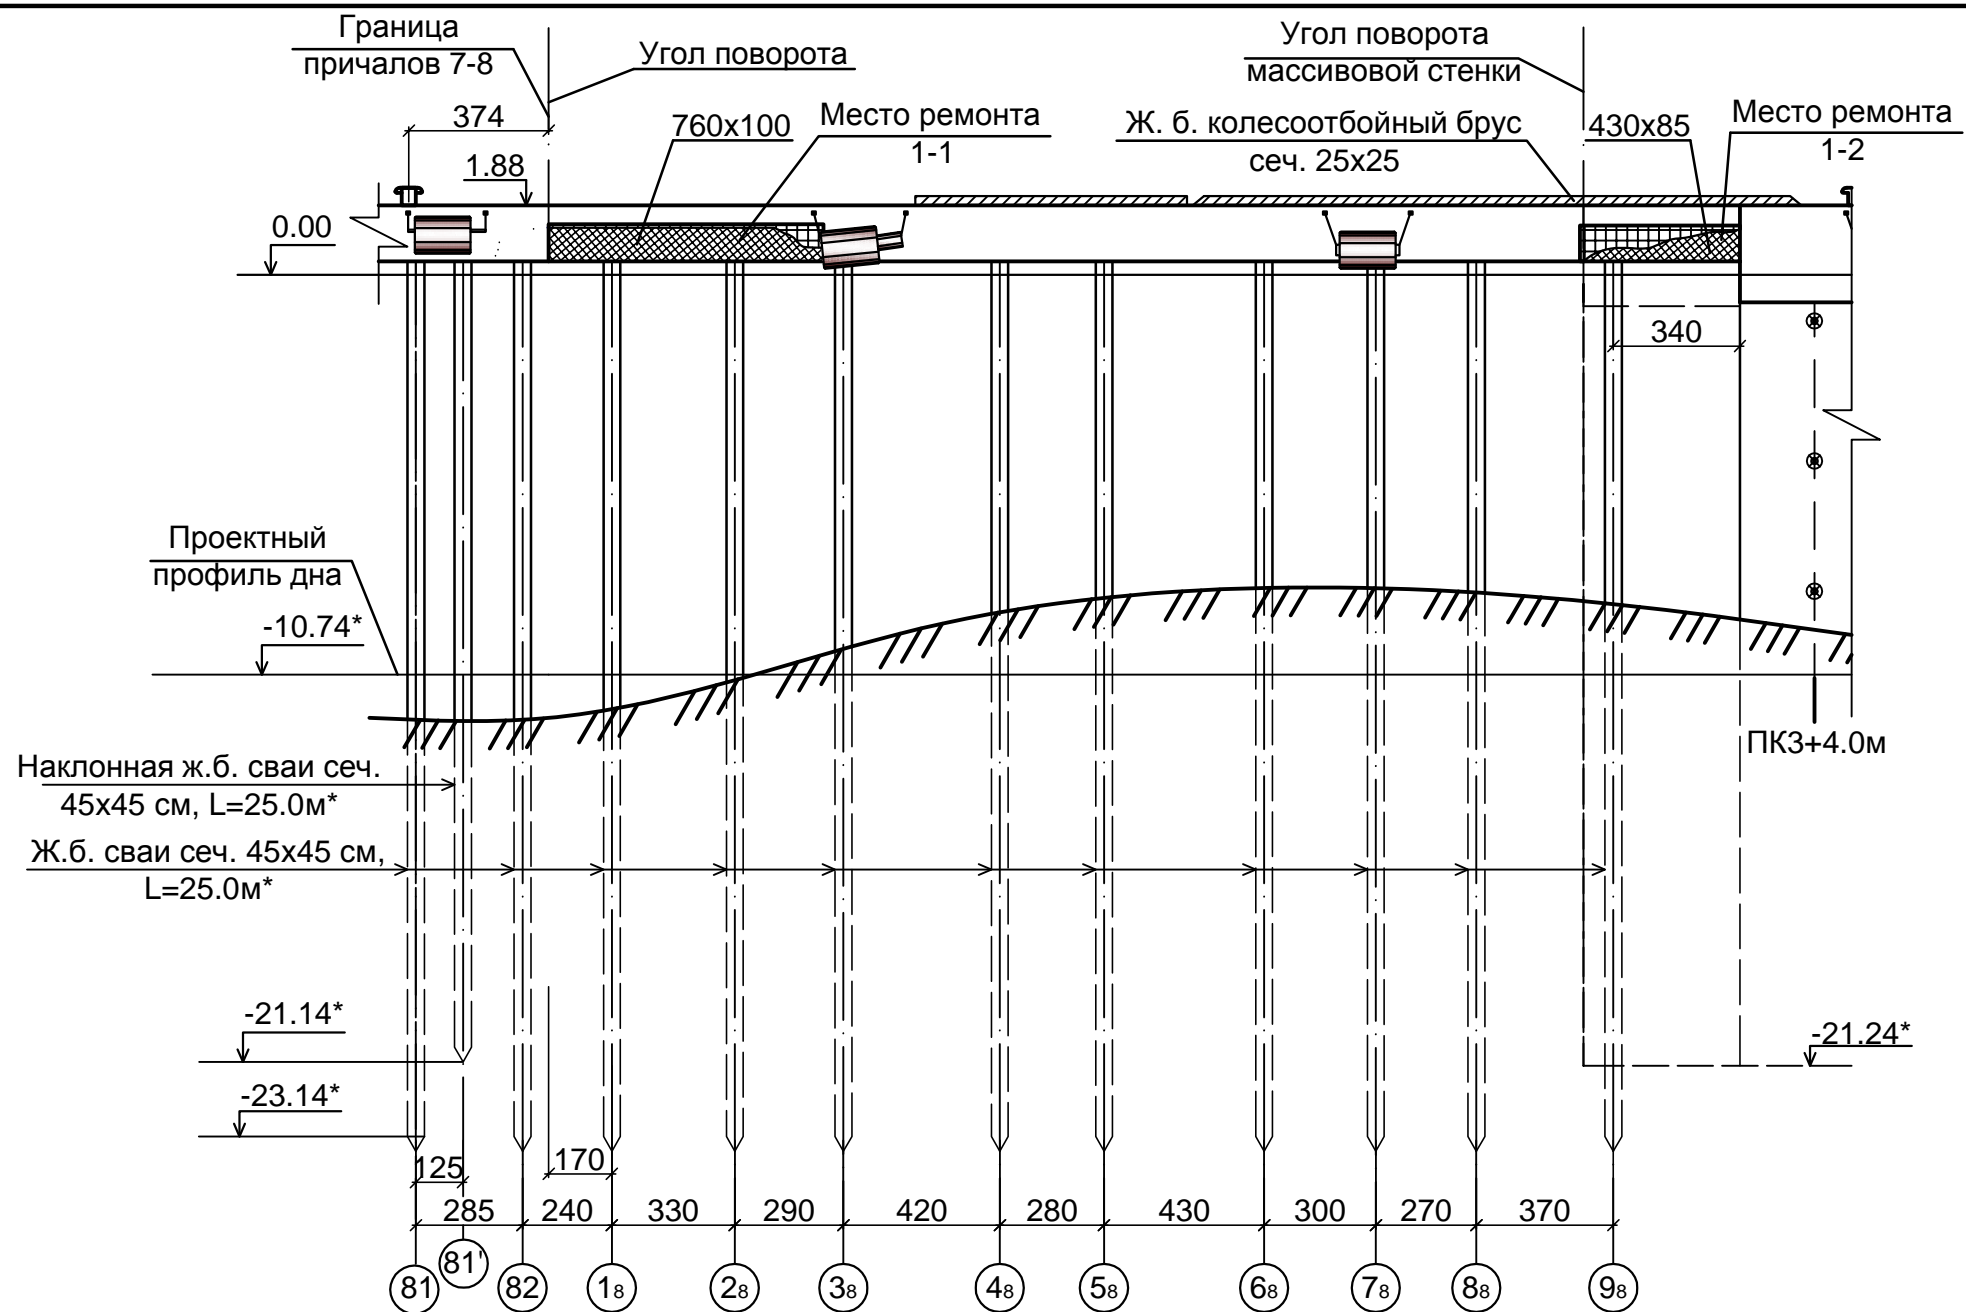
1101-П8-ГР			
				ООО "Батумский морской порт"			
Разраб.	ФИО	Подп.	Дата	Капитальный ремонт причала 8	Стадия	Лист	Листов
ГИП					РП	12	27
Исполнил					Участок 1(ПК0 - ПК3+5,0м). Повреждения бортовой балки		
Проверил

N места ремонта	Наименование разрушения	Площадь м ²	Объем м ³	Место нахождения	Объем материалов
1-1	Сквозное разрушение бортовой балки	7,60	2,74	ПК0 - ПК0+7,6м	бетон В25 - 2,74 м ³ микросилика - 178,10 кг пластификатор - 13,70 л
1-2	Сквозное разрушение бортовой балки	3,66	1,32	ПК2+7,7м - ПК3+2,0м	бетон В25 - 1,32 м ³ микросилика - 85,80 кг пластификатор - 6,60 л
