ტექნიკური ანგარიში №	05-01-20	ს/ს RMG Copper-ის სპილენძის გამამდიდრებელი ფაბრიკის "Ж" და "И" ღერძებში დამონტაჟებული ლითონის 32 ერთეული სვეტის შემოწმების შესახებ.

ს/ს RMG Copper-ის სპილენძის გამამდიდრებელი ფაბრიკის "Ж" და "И" ღერძებში დამონტაჟებული ლითონის 32 ერთეული სვეტის შემოწმების ტექნიკური ანგარიში.

05.01.2020

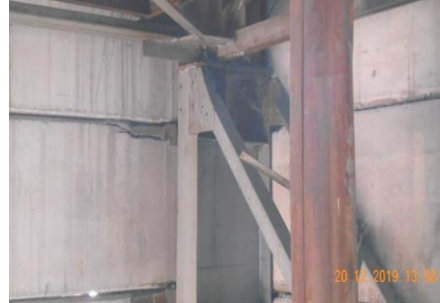
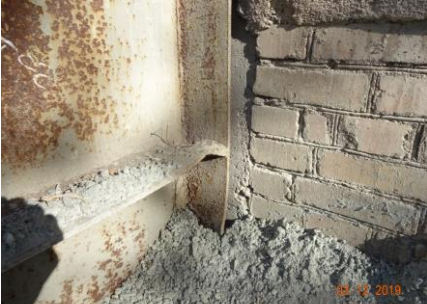
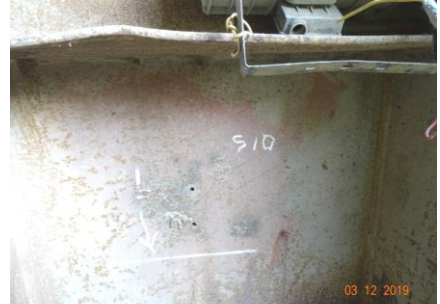
(№1 "И" ÷ №2 "Ж") საყრდენი სვეტების შემოწმებული კვანძების ზოგიერთი გამოსახულება. ცხრილი №1/1.

№	სვეტი №	ანტიკოროზიული საფარის მდგომარეობა, კოროზიული დაზიანებები.	მექანიკური დაზიანებები და დეფორმაციები	შენადული ნაკრების მდგომარეობა	სურათი №
1	1-"И"	ანტიკოროზიული საფარი არაა დაზიანებული  ლითონის ზედაპირზე კოროზიული დაზიანებები არ შეინიშნება	არ შეინიშნება	ექსპლუატაციის შედეგად გამოწვეული დეფექტები არ შეინიშნება	1-2
2	1- "Ж"	ანტიკოროზიული საფარი დაზიანებული.  სვეტის საყრდენ კვანძთან შეინიშნება მნიშვნელოვანი შრეული კოროზია. <b>რეკომენდაციები</b> - გაძლიერდეს საყრდენი კვანძი. - კოროზიული ცვეთის შესახებ ლითონის ზედაპირი გაიწმინდოს და დაიფაროს ანტიკოროზიული საფარით.	არ შეინიშნება	ექსპლუატაციის შედეგად გამოწვეული დეფექტები არ შეინიშნება	3
3	2-"И"	ანტიკოროზიული საფარი დაზიანებულია  ლითონის ზედაპირზე შეინიშნება უმნიშვნელო წერტილოვანი კოროზია. <b>რეკომენდაციები</b> - კოროზიული ცვეთის შესახებ ლითონის ზედაპირი გაიწმინდოს და დაიფაროს ანტიკოროზიული საფარით.	საყრდენ კვანძთან არის სიხისტის წიბოს დეფორმაცია  <b>რეკომენდაციები</b> - გასწორდეს დეფორმირებული ელემენტი	ექსპლუატაციის შედეგად გამოწვეული დეფექტები არ შეინიშნება	4-5

4	2- "Ж"	ანტიკოროზიული საფარი დაზიანებულია  ლითონის ზედაპირზე შეინიშნება უმნიშვნელო წერტილოვანი კოროზია. <b>რეკომენდაციები</b> - კოროზიული ცვეთის შესახებ ლითონის ზედაპირი გაიწმინდოს და დაიფაროს ანტიკოროზიული საფარით.	საყრდენ კვანძთან არის სიხისტის წიბოს დეფორმაცია  <b>რეკომენდაციები</b> - გასწორდეს დეფორმირებული ადგილი	ექსპლუატაციის შედეგად გამოწვეული დეფექტები არ შეინიშნება	6

-1- სვეტი 1-"И"	-2- სვეტი 1-"И"	-3- სვეტი 1-"Ж" - საყრდენი კვანძი. შრეული კოროზია	4- სვეტი 2-"И" წერტილოვანი კოროზია.

-5- სვეტი 2-"И" საყრდენ კვანძთან დეფორმირებული სიხისტის წიბო. წერტილოვანი კოროზია	-6- სვეტი 2-"Ж" საყრდენ კვანძთან დეფორმირებული სიხისტის წიბო წერტილოვანი კოროზია

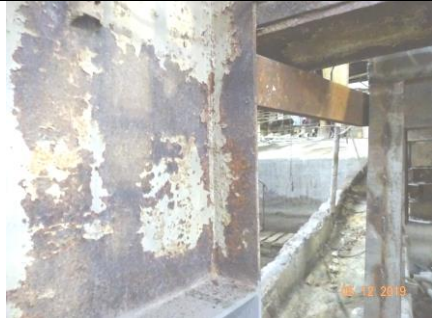
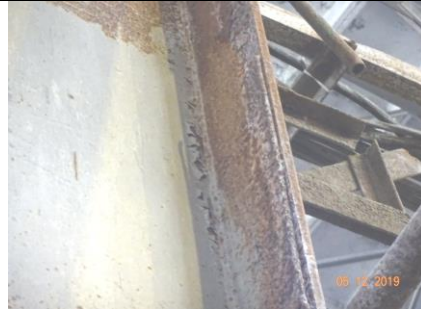
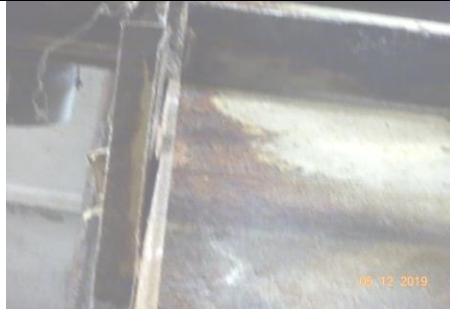
(№3 "И" ÷ №4 "Ж") საყრდენი სვეტების შემოწმებული კვანძების ზოგიერთი გამოსახულება. ცხრილი №2/2.

№	სვეტი №	ანტიკოროზიული საფარის მდგომარეობა, კოროზიული დაზიანებები.	მექანიკური დაზიანებები და დეფორმაციები	შენადული ნაკრების მდგომარეობა	სურათი №
5	3-"И"	ანტიკოროზიული საფარი დაზიანებულია ლითონის ზედაპირზე შეინიშნება წერტილოვანი კოროზია.	სვეტის კედელი დეფორმირებულია	ექსპლუატაციის შედეგად გამოწვეული დეფექტები არ შეინიშნება	1-2-3-4
		<b>რეკომენდაციები</b> -კოროზიული ცვეთის შესანერებლად ლითონის ზედაპირი გაიწმინდოს და დაიფაროს ანტიკოროზიული საფარით.	<b>რეკომენდაციები</b> -გასწორდეს დეფორმირებული ელემენტი		
6	3-"Ж"	ანტიკოროზიული საფარი დაზიანებულია. შეინიშნება წერტილოვანი და უმნიშვნელო წყლულოვანი კოროზია.	სვეტის კედელი დეფორმირებულია	ექსპლუატაციის შედეგად გამოწვეული დეფექტები არ შეინიშნება	5-6
		<b>რეკომენდაციები</b> -კოროზიული ცვეთის შესანერებლად ლითონის ზედაპირი გაიწმინდოს და დაიფაროს ანტიკოროზიული საფარით.	<b>რეკომენდაციები</b> -გასწორდეს დეფორმირებული ელემენტი		
7	4-"И"	ანტიკოროზიული საფარი დაზიანებულია ლითონის ზედაპირზე შეინიშნება უმნიშვნელო წერტილოვანი კოროზია.	სვეტის კედელი დეფორმირებულია	ექსპლუატაციის შედეგად გამოწვეული დეფექტები არ შეინიშნება	7

-9- სვეტი 4-"Ж"	-10- სვეტი 4-"Ж". სვეტის თაროზე 1.5 მ-ის სიგრძეზე წყლულოვანი და შრეული კოროზია. ნიშნული +4.5 მ. საყრდენი კვანძიდან. კოროზირებული მონაკვეთი გაძლიერდეს.	-11- სვეტი 4-"Ж"

<b>რეკომენდაციები</b> -კოროზიული ცვეთის შესანერებლად ლითონის ზედაპირი გაიწმინდოს და დაიფაროს ანტიკოროზიული საფარით.	<b>რეკომენდაციები</b> -გასწორდეს დეფორმირებული ელემენტი		
8	4-"Ж"	ანტიკოროზიული საფარი დაზიანებულია ლითონის ზედაპირზე 1.5 მ-ის სიგრძეზე შეინიშნება წყლულოვანი და შრეული კოროზია.. ნიშნული +4.5 მ. საყრდენი კვანძიდან	არ შეინიშნება	ექსპლუატაციის შედეგად გამოწვეული დეფექტები არ შეინიშნება	8-9-10-11
		<b>რეკომენდაციები</b> -კოროზიული ცვეთის შესანერებლად ლითონის ზედაპირი გაიწმინდოს და დაიფაროს ანტიკოროზიული საფარით. -კოროზირებული მონაკვეთები გაძლიერდეს

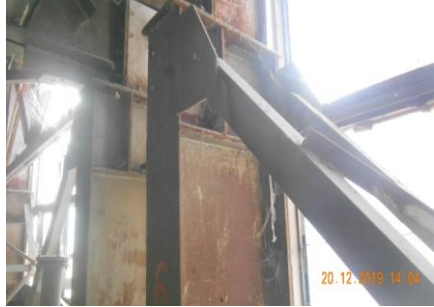
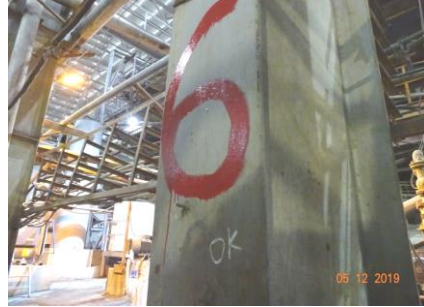
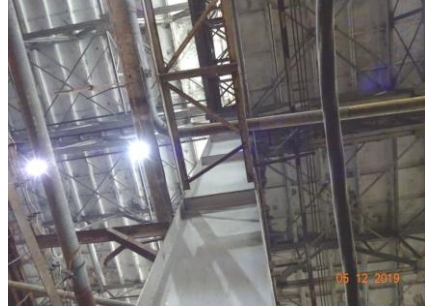
(№5 "ი" ÷ №6 "კ") საყრდენი სვეტების შემოწმებული კვანძების ზოგიერთი გამოსახულება. ცხრილი №3/2.

№	სვეტი №	ანტიკოროზიული საფარის მდგომარეობა, კოროზიული დაზიანებები.	მექანიკური დაზიანებები და დეფორმაციები	შენადღული ნაკრების მდგომარეობა	სურათი №
9	5-"И"	ანტიკოროზიული საფარი დაზიანებულია ლითონის ზედაპირზე შეინიშნება წერტილოვანი კოროზია. <b>რეკომენდაციები</b> -კოროზიული ცვეთის შესანერგვლად ლითონის ზედაპირი გაიწმინდოს და დაიფაროს ანტიკოროზიული საფარით.	არ შეინიშნება	ექსპლუატაციის შედეგად გამოწვეული დეფექტები არ შეინიშნება	1-2-3
10	5- "Ж"	ანტიკოროზიული საფარი არაა დაზიანებული	არ შეინიშნება	ექსპლუატაციის შედეგად გამოწვეული დეფექტები არ შეინიშნება	4-5-6
11	6-"И"	ანტიკოროზიული საფარი დაზიანებულია ლითონის ზედაპირზე შეინიშნება უმნიშვნელო წერტილოვანი კოროზია. <b>რეკომენდაციები</b> -კოროზიული ცვეთის შესანერგვლად ლითონის ზედაპირი გაიწმინდოს და დაიფაროს ანტიკოროზიული საფარით.	არ შეინიშნება	ექსპლუატაციის შედეგად გამოწვეული დეფექტები არ შეინიშნება	7-8-9
12	6- "Ж"	ანტიკოროზიული საფარი არაა დაზიანებული	არ შეინიშნება	ექსპლუატაციის შედეგად გამოწვეული დეფექტები არ შეინიშნება	10-11

-9- სვეტი 6 -"ი" წერტილოვანი კოროზია	-10- სვეტი 6 -"კ"	-11- სვეტი 6 -"კ"

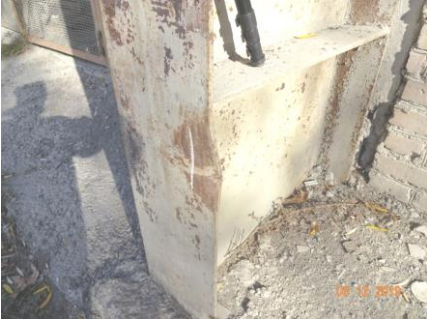
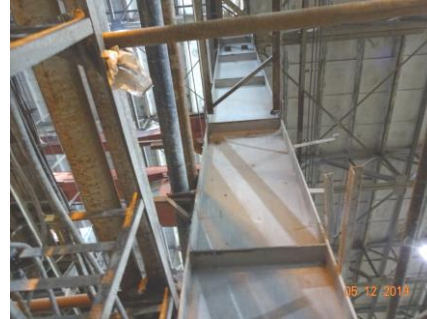
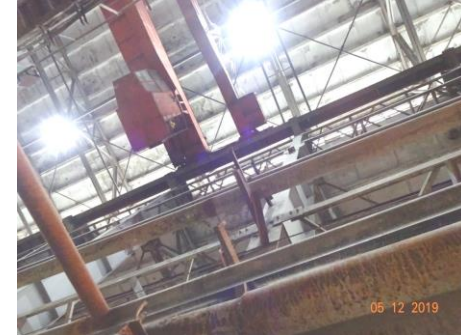
(№13 "ი" ÷ №14 "კ") საყრდენი სვეტების შემოწმებული კვანძების ზოგიერთი გამოსახულება. ცხრილი №7/2.

-9- სვეტი 14-"ი" საყრდენთან სვეტის თარო დეფორმირებულია	-10- სვეტი 14-"კ"	-11- სვეტი 14-"კ"

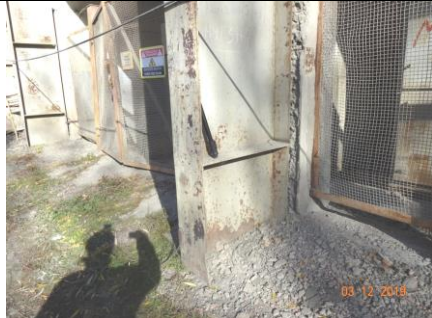
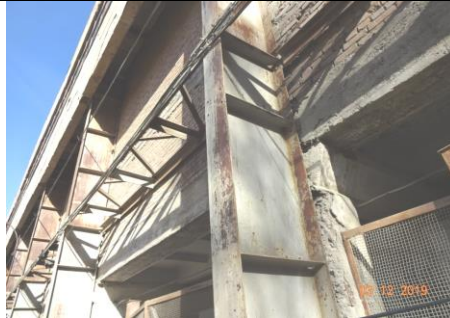
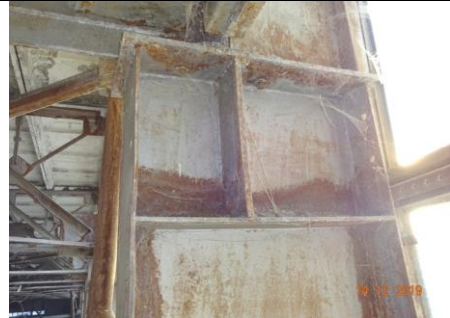
(№15 "И" ÷ №16 "Ж") საყრდენი სვეტების შემოწმებული კვანძების ზოგიერთი გამოსახულება. ცხრილი №8/1.

-1- სვეტი 15-"И" კოროზიული ნალექი და წყლულოვანი კოროზია	-2- სვეტი 15-"И" საყრდენთან სვეტის თარო დეფორმირებულია	-3- სვეტი 15-"И" კოროზიული ნალექი და წყლულოვანი კოროზია	4- სვეტი 15-"И" კოროზიული ნალექი და წყლულოვანი კოროზია

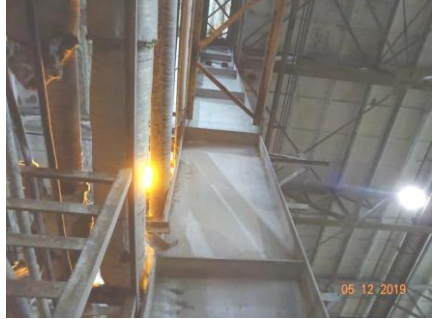
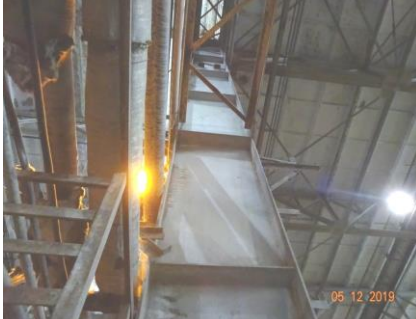
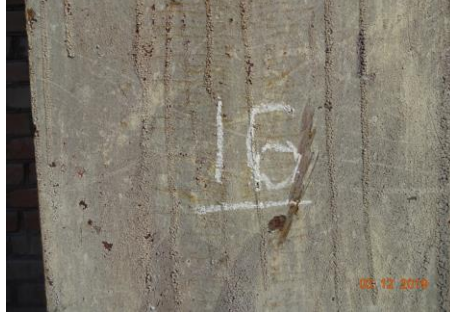
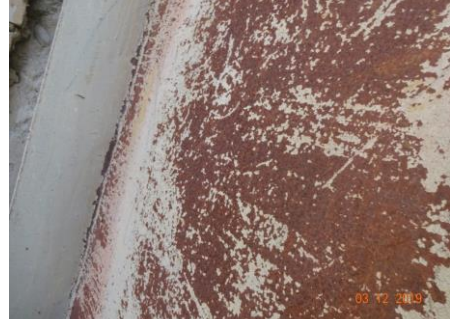
-5- სვეტი 15-"Ж"	-6- სვეტი 15-"Ж"	-7- სვეტი 16-"И"	-8- სვეტი 16-"И" კოროზიული ნალექი და წყლულოვანი კოროზია

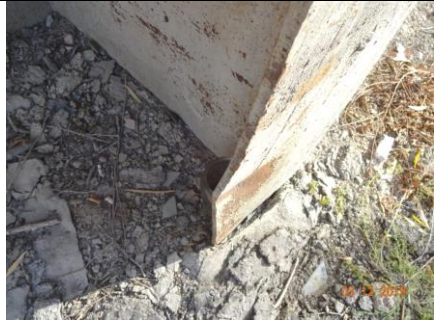
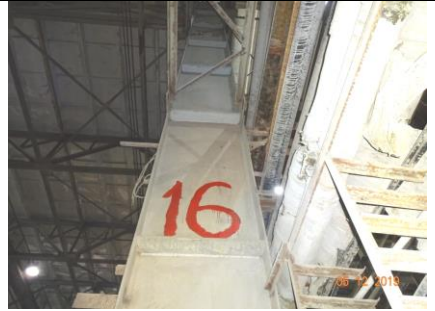
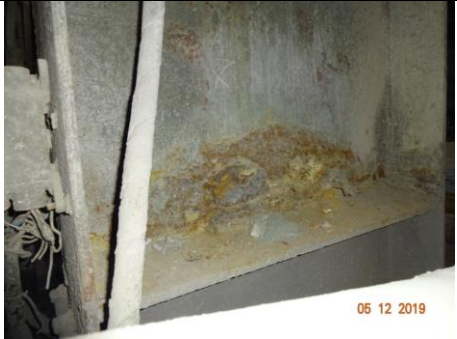
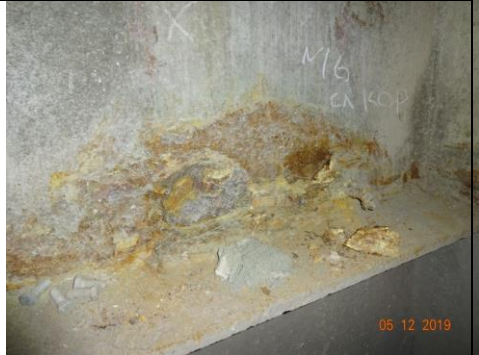
(№15 "ი" ÷ №16 "კ") საყრდენი სვეტების შემოწმებული კვანძების ზოგიერთი გამოსახულება. ცხრილი №8/2.

-9- სვეტი 16-"ი" საყრდენთან სვეტის თარო დეფორმირებულია	-10- სვეტი 16-"კ"	-11- სვეტი 16-"კ" წყლულოვანი კოროზია გაძლიერდეს კოროზირებული ადგილი ნიშნული +1.2 მ. საყრდენი კვანძიდან	-12- სვეტი 16-"კ" წყლულოვანი კოროზია გაძლიერდეს კოროზირებული ადგილი ნიშნული +1.2 მ. საყრდენი კვანძიდან
