დაზიანება 0+10.4 პიკეტაჟზე
ბაღერმა
არსებული სიტუაციის აღწერა და ფოტომასალა

gwp შ.პ.ს. "ჯორჯია უოტერ ენდ ფაუნდრის"
 გარდაბნის კოლექტორის სარეაბილიტაციო სამუშაოები

არსებული სიტუაციის აღწერა და ფოტომასალა და სპეციფიკაცია

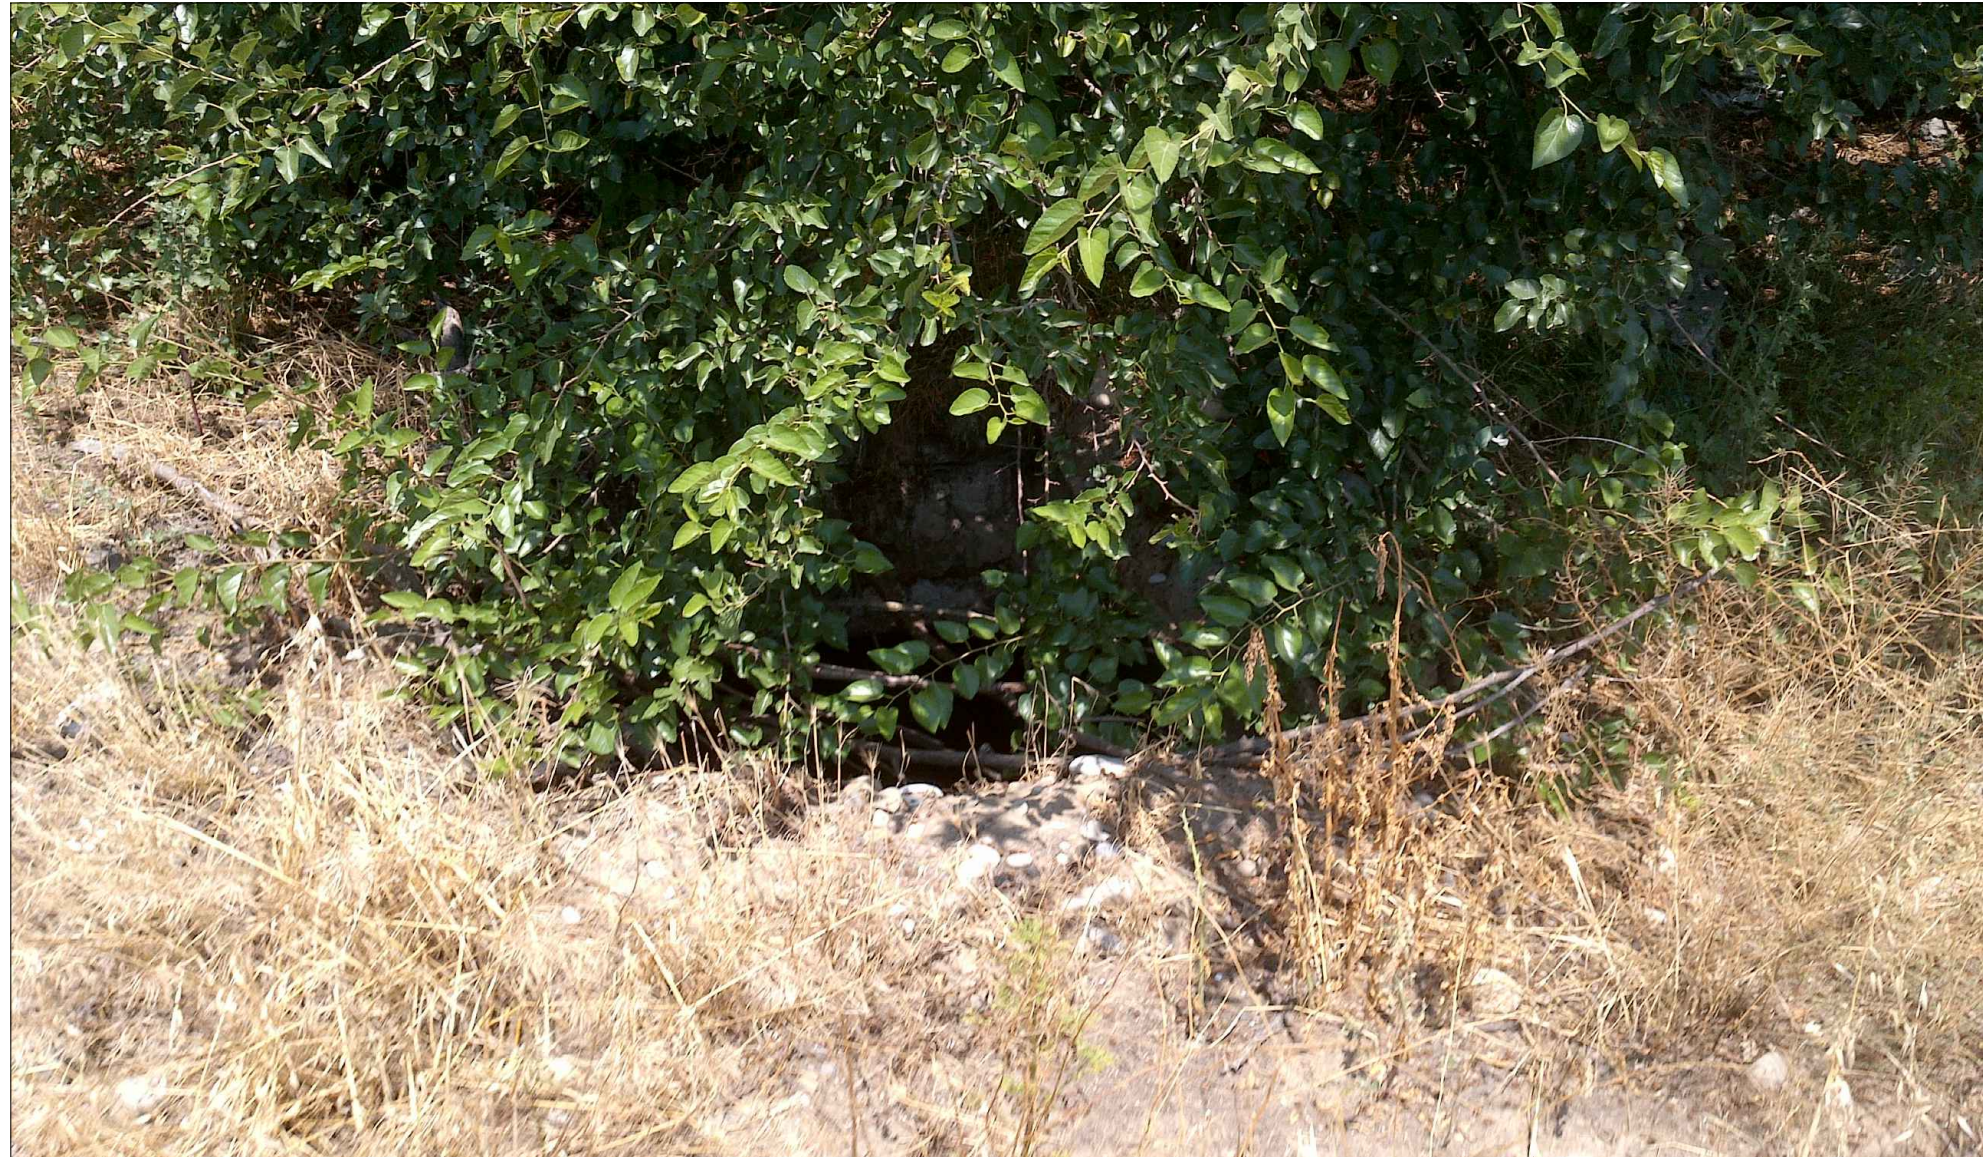
ბაღერმის გადახურვის რკინაბეტონის ფილა, რომელიც კუსტარულადაა დაღაბებული, 0+10.4 პიკეტაჟზე ფილა არის დაზიანებული. დაზიანებული ადგილი აღმუშავდეს, მოეხსნას დაზიანებული ფილა, და ჩანაცვლდეს ახალი სერიული ფილით "БП-37-12".
