დაზიანება 0+12 პიკეტაჟზე  
ბაღეჩა  
არსებული სიტუაციის აღწერა და ფოტოგრაფია

ღაზიანება 0+12 პიკეტაჟზე  
გალერეის გაღასურვის ფილის რესტავრაცია

პროექტის დასახელება  
გარდაბნის კოლექტორის  
სარეაბილიტაციო სამუშაოები

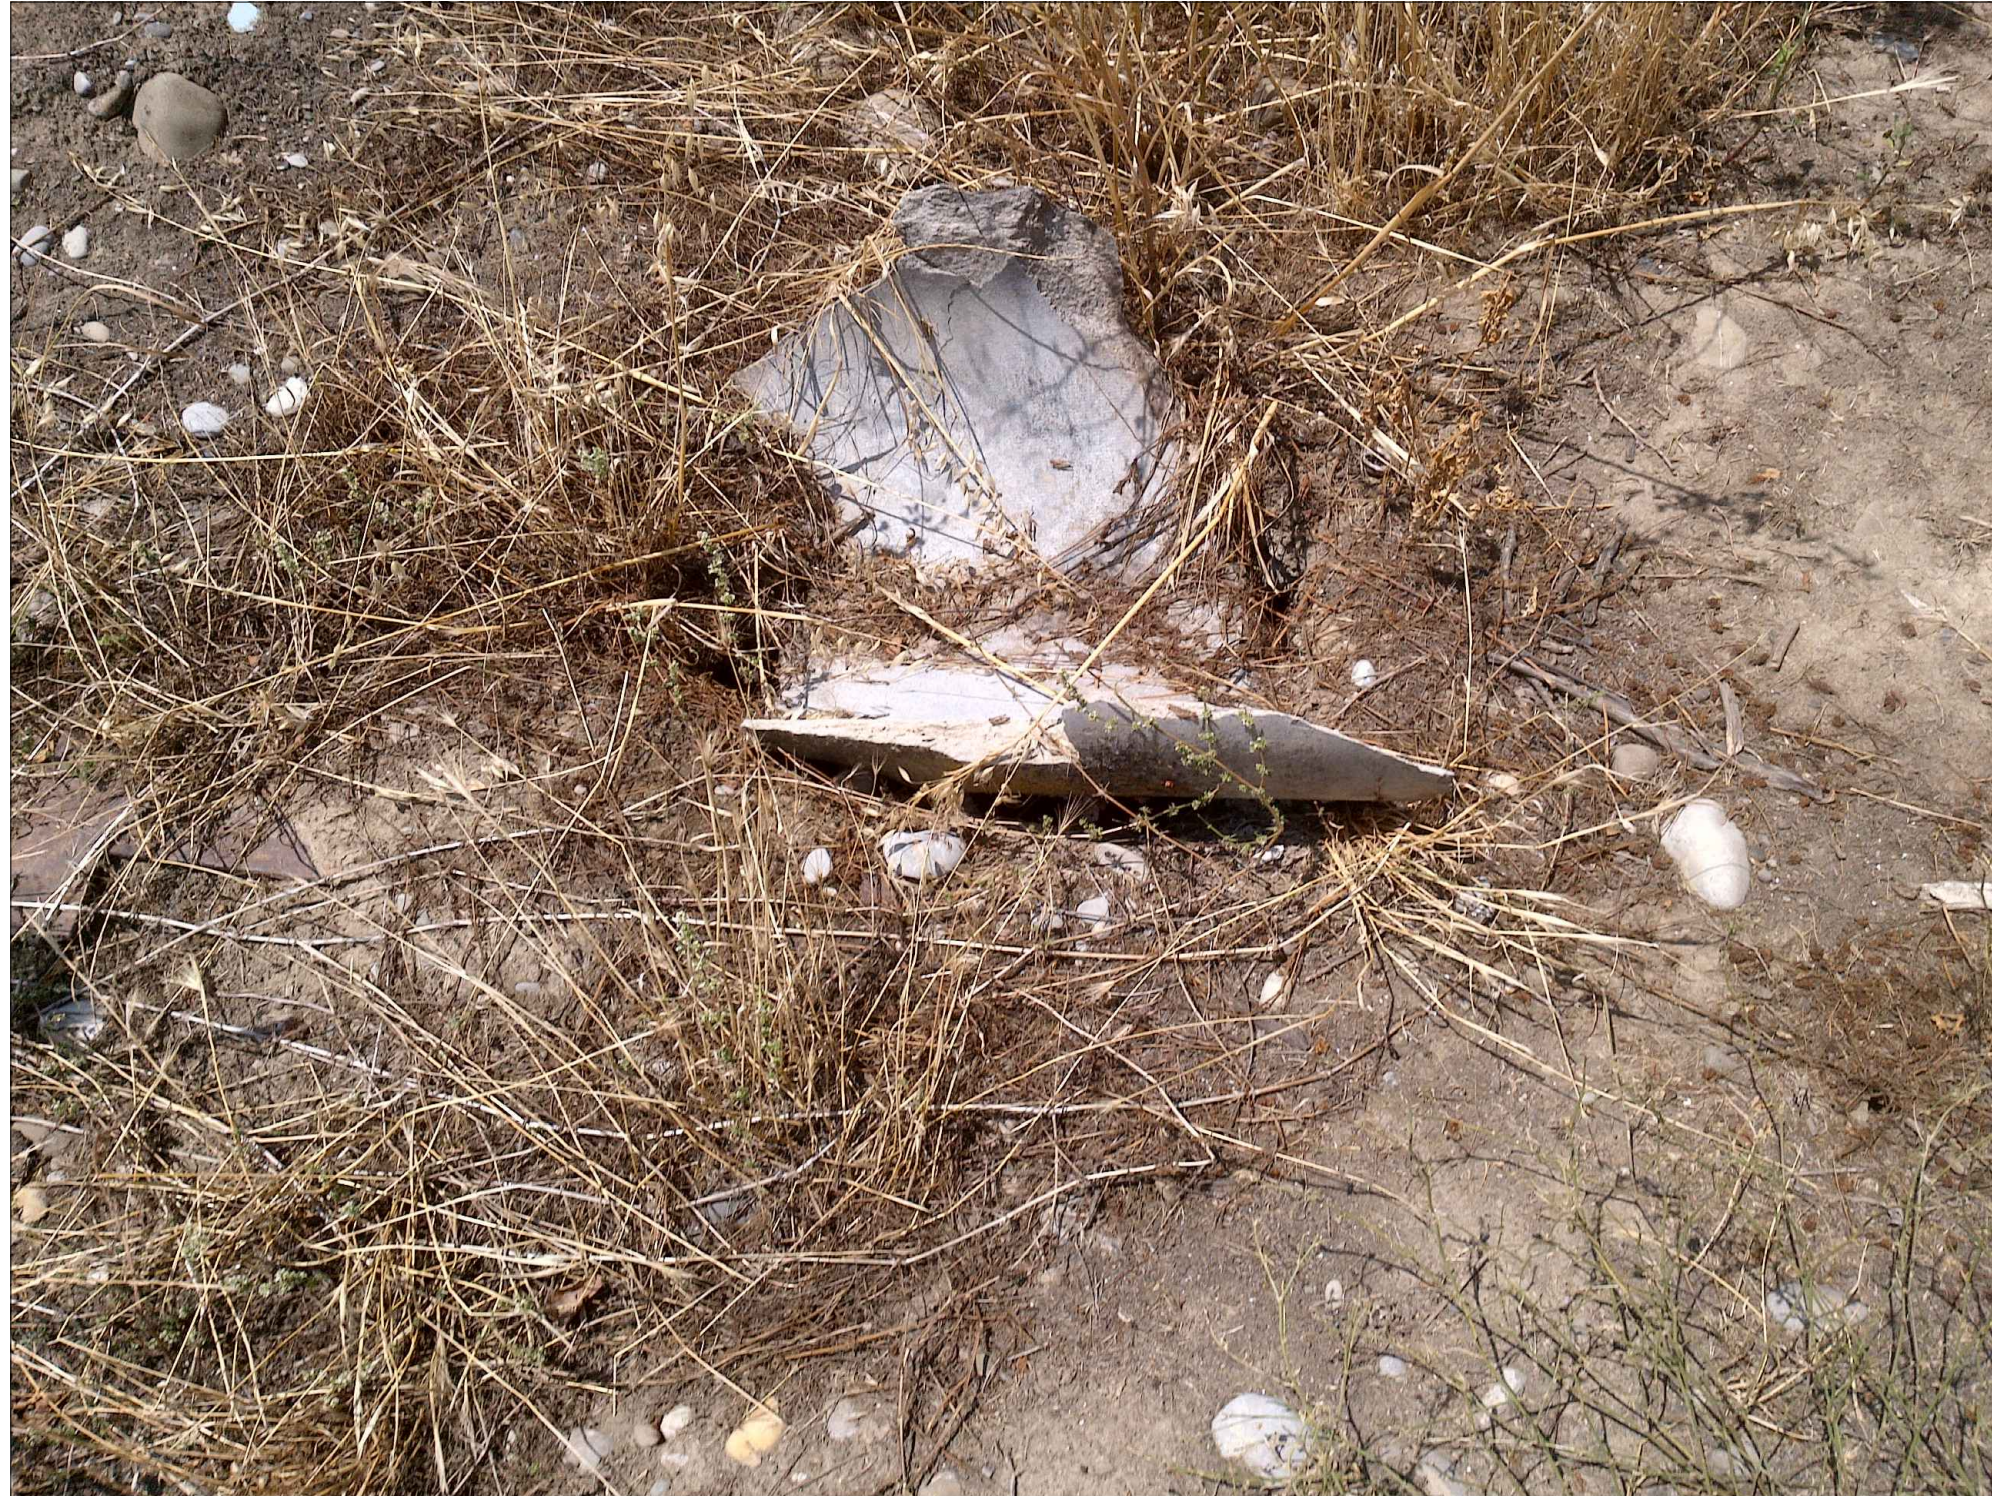
ბაღეჩის გადარღვრის რკინაბეტონის ფილა, რომელიც კუსტარულადაა დალაგებული, ჯებს ფორის დამაკავშირებელ სექციაზე არის მიქანტიური დაზიანების კვალი. დაზიანებული ადგილი დამუშავდეს, მოეხსნას დაზიანებული ფენა, ფილას ქვემოთ დაუმაგრდეს დასაფიქსირებელი ფანერი და დაესხას ბეტონი.
