ღაზიანება 130+46 პიკეტაჟი
 გალერეა
 არსებული სიტუაციის აღწერა და ფოტოგასახლა

პროექტის დასახელება
 ბარდაბნის კოლექტორის
 სარეაბილიტაციო სამუშაოები

ნახაზის დასახელება
 დაზიანება 130+46 პიკეტაჟი
 არსებული სიტუაციის აღწერა და ფოტოგასახლა

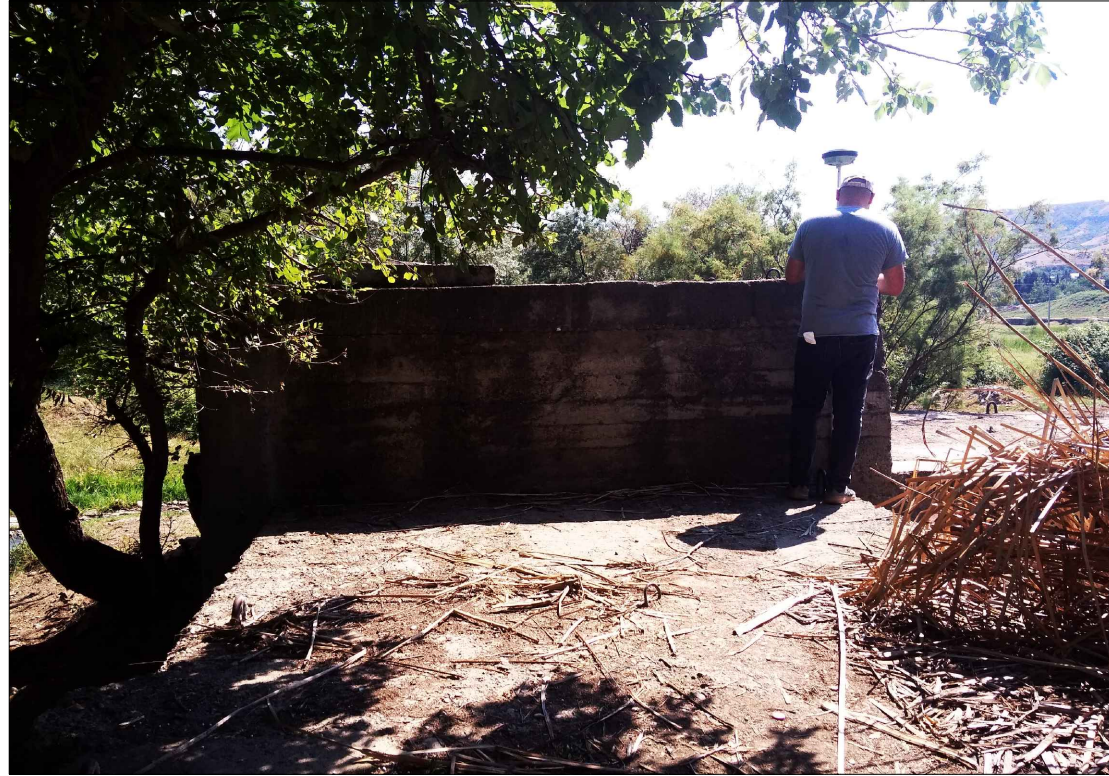
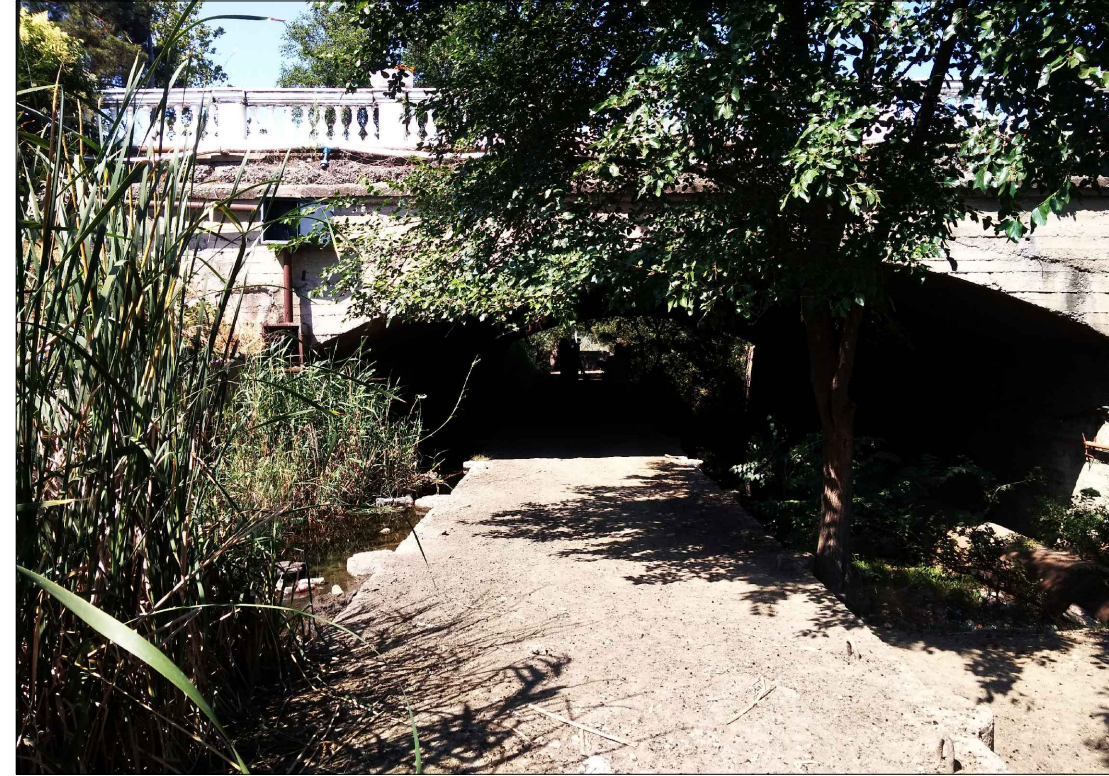
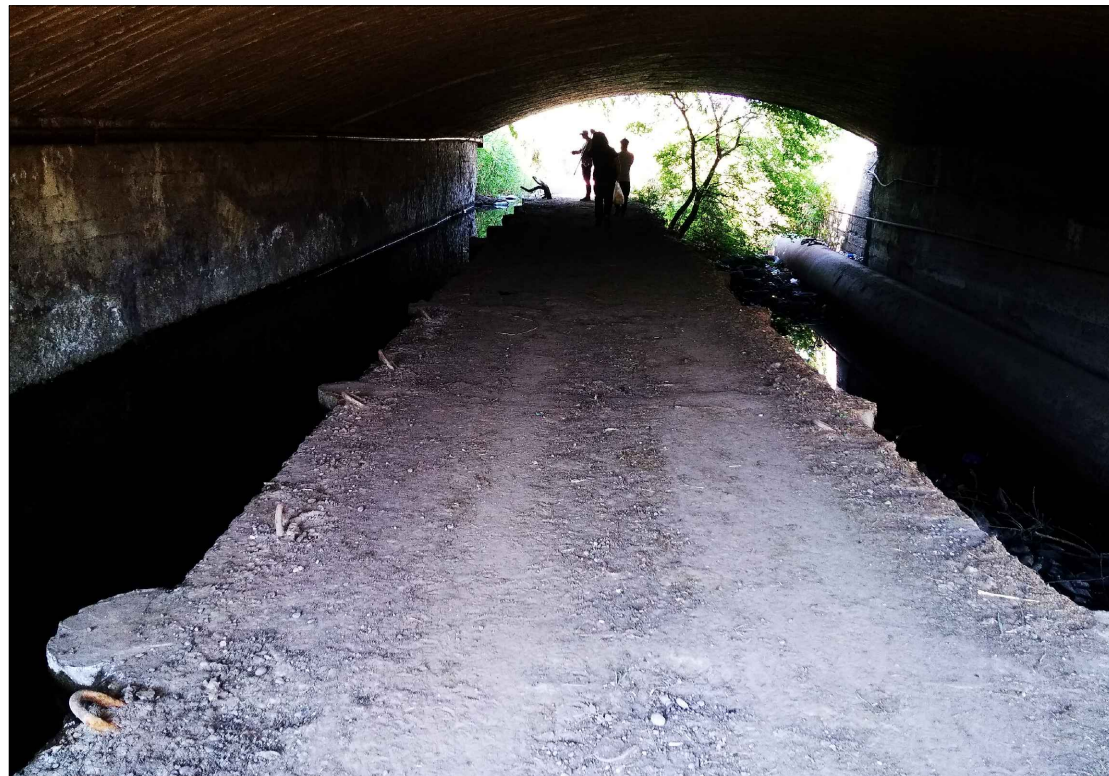
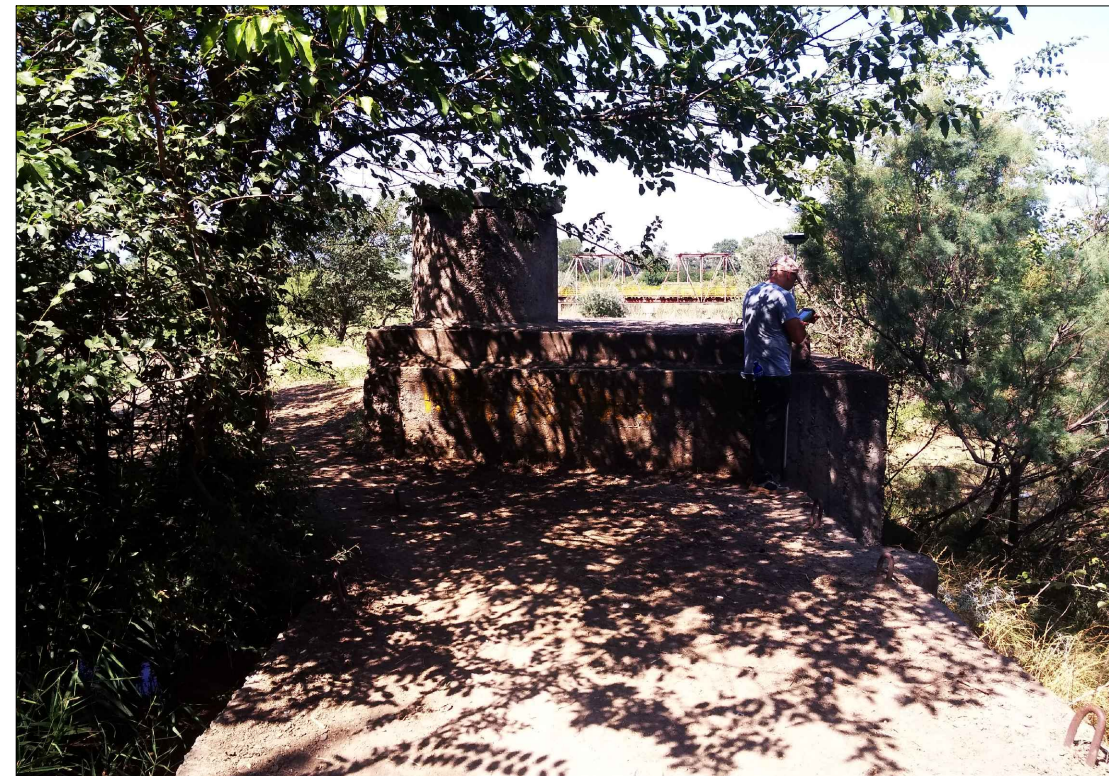
გალერიის გაღვნიების რკინაბეტონის ფილა, რომელიც კუსტარულადაა დალაგებული, ჯებს ფორის დამაკავშირებელ სექციასე არის მიქანტიკური ღაზიანების კვალი. ღაზიანებული ადგილი დამუშავდეს, მოეხსნას ღაზიანებული ფენა, ფილას ქვემოთ დაუმაგრდეს დასაფიქსირებელი ფანერი და დაესხას ბეტონი.
