ღაზიანება 140+20 პიკეტაჟზე  
არსებული სიტუაციის აღწერა და ფოტომასალა

პროექტის დასახელება  
გარდაბნის კოლექტორის  
სარეაბილიტაციო სამუშაოები

ნახაზის დასახელება  
ღაზიანება 140+20 პიკეტაჟზე გაღწევა  
არსებული სიტუაციის აღწერა და ფოტომასალა

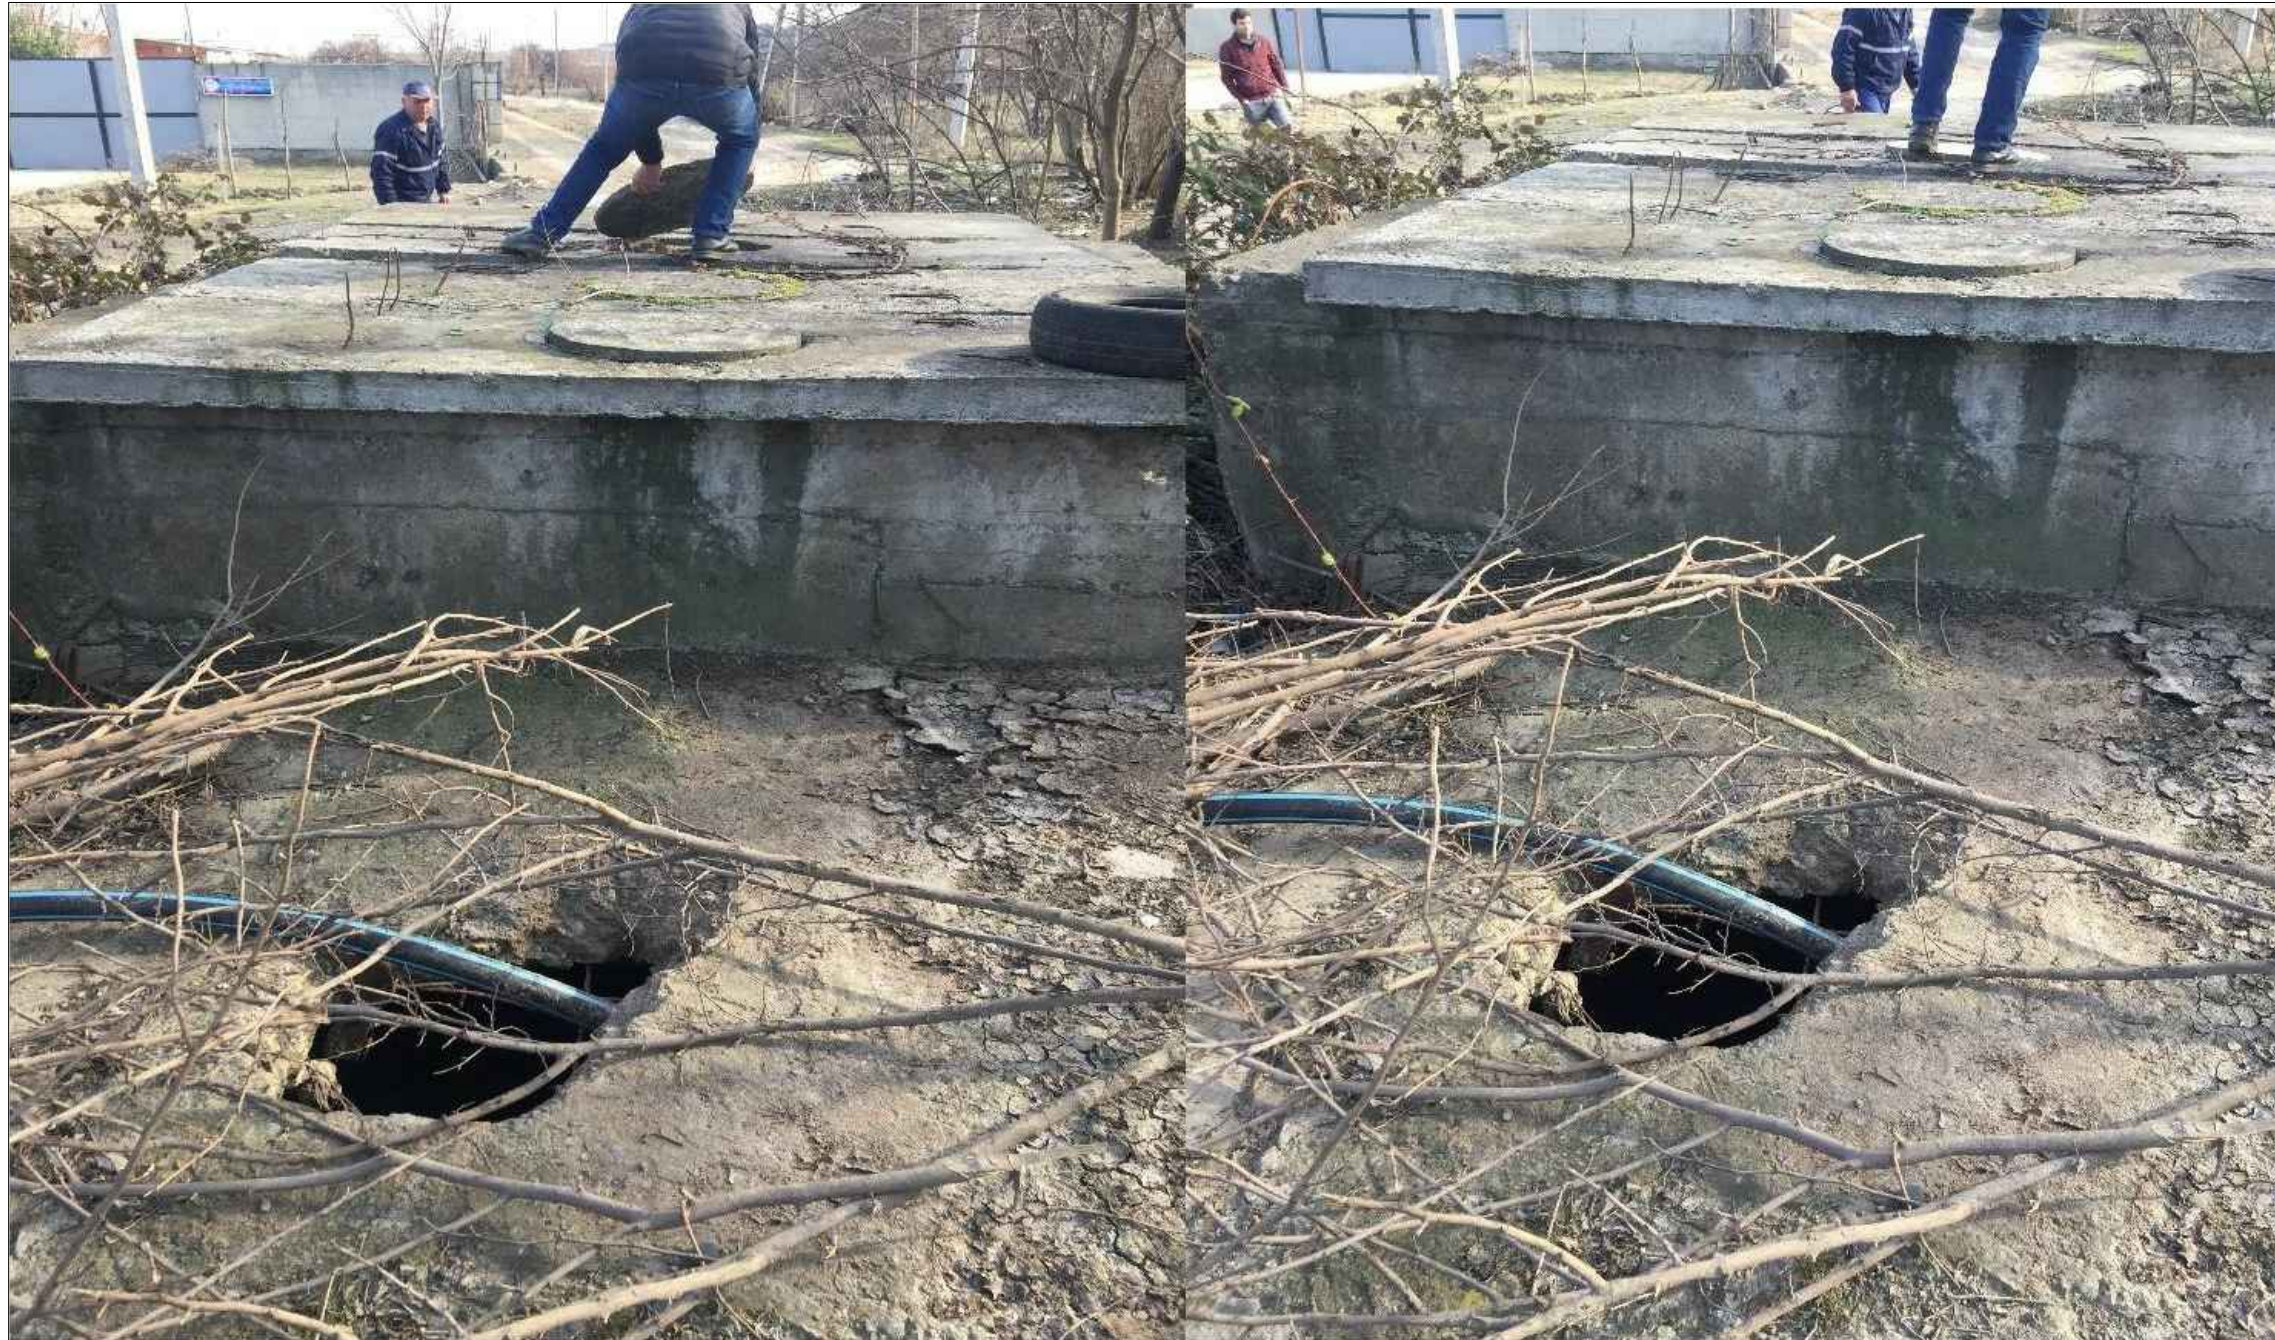
ნახაზის ნომერი  
001

გაღწევის გაღწევის რკინაგზის ფილა არის მქანისკური ღაზიანების კვალი. ღაზიანებული ადგილი დამუშავდეს, მოეხსნას ღაზიანებული ფენა, ფილას ქვემოდან დაუმაგრდეს დასაფიქსირებელი ფანერი და დაეხსას ბეტონი.

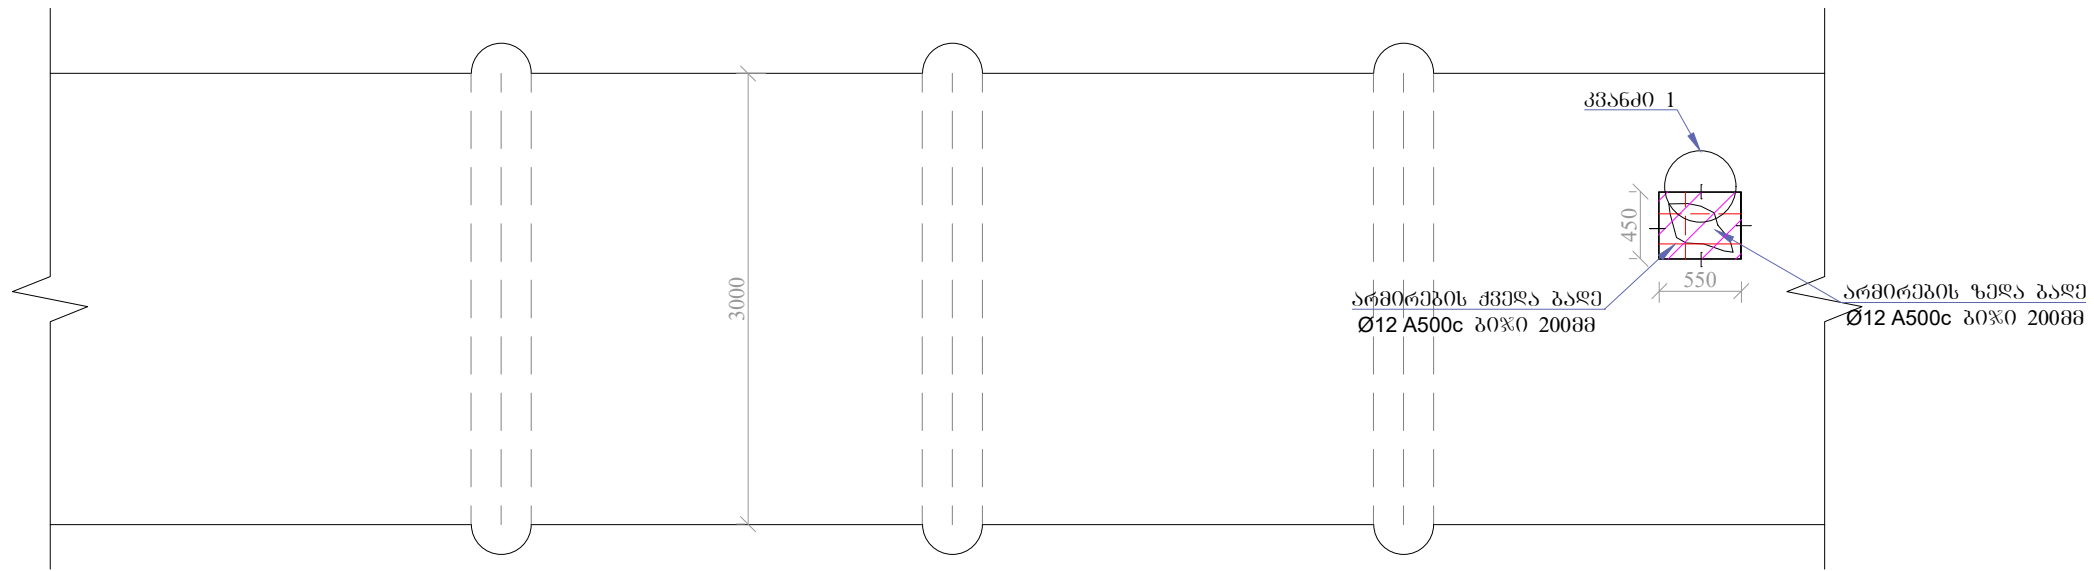
გეგმა  
მ 1:100

დაზიანება 140+20 პიკეტაჟზე  
გალერიის გადახურვის ფილის რესტავრაცია

ბეტონის ტიპი	M400
ხვრეტის ზომები (მ)	0.55*0.45*0.25
სიმაღლე (მ)	0.25
მოცულობა (მ³)	0.06
წონა (კგ)	150
