პროექტის დასახელება
 ბარდაბნის კოლექტორის
 სარეაბილიტაციო სამუშაოები

ნახაზის დასახელება
 დაზიანება 154+95 პიკეტაჟზე
 არსებული სიტუაციის აღწერა და ფოტომასალა

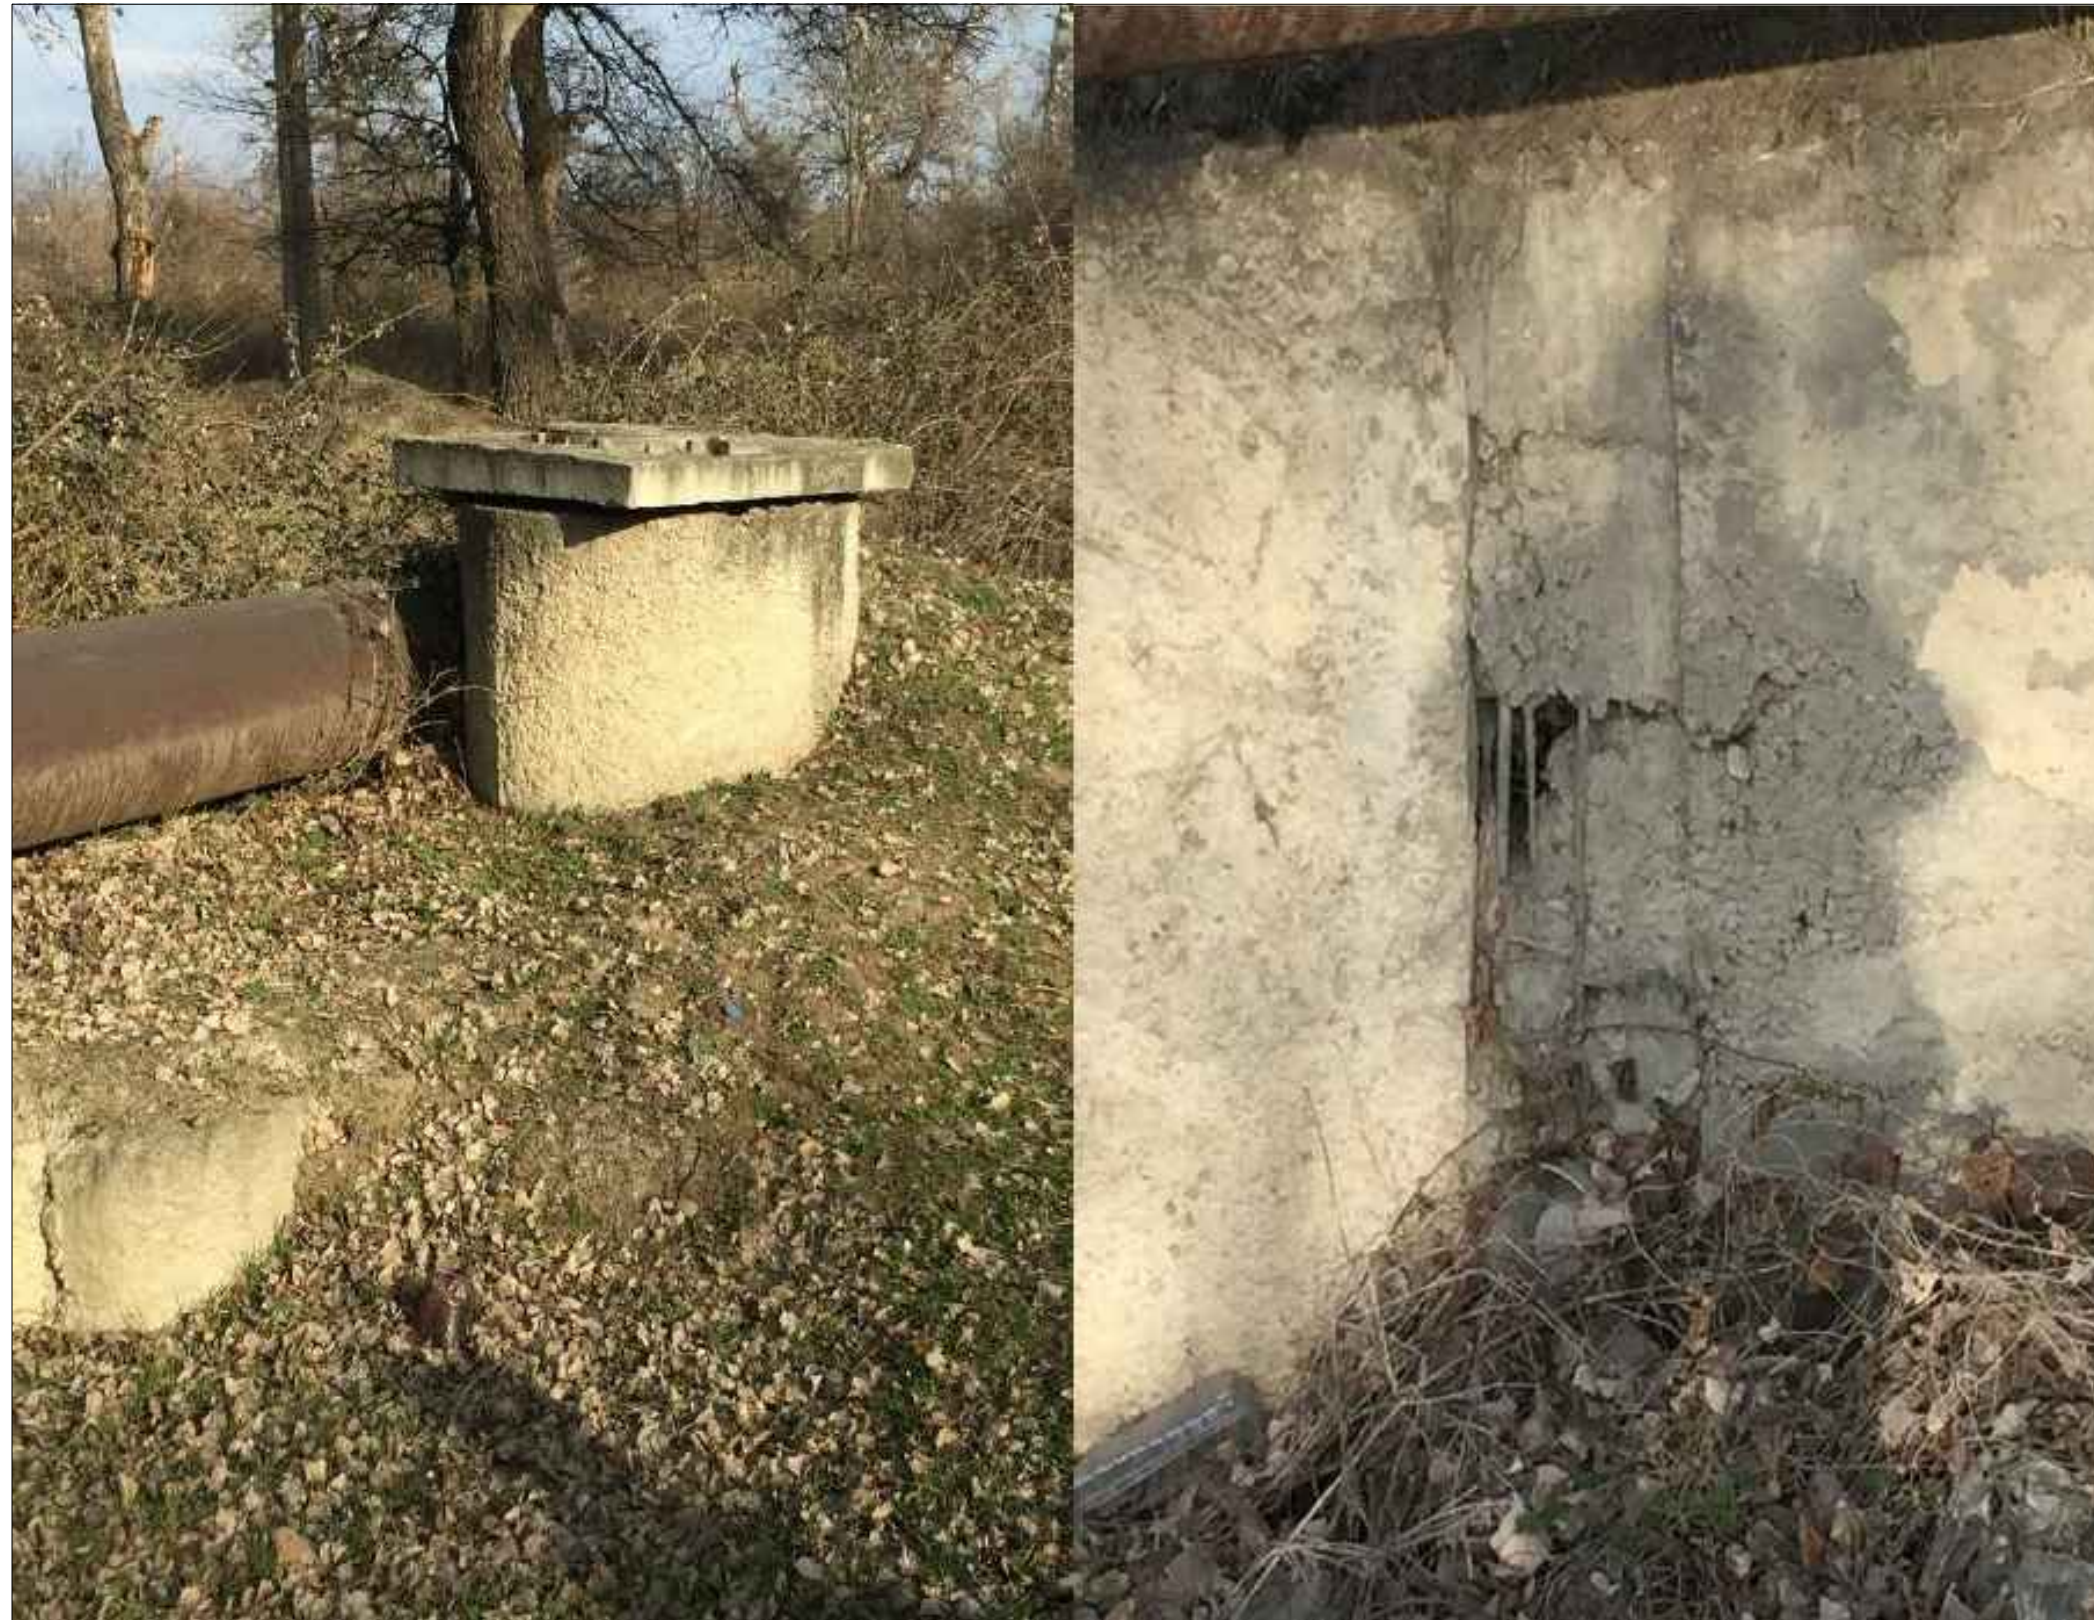
ჭას გვერდით ნაწილში ეტყობა ღაზიანება, რომელიც უნდა დაგმუხავდეს და შეივსოს გეტონის ხსნარით

ბეთონის ტიპი	M400
ხვრეტის ზომები (მ)	0.90*0.50*0.10
სიღრმე (მ)	0.15
მოცულობა (მ ³)	0.045

გეტონის ამოვსება
