პროექტის დასახელება  
 ბარდაბნის კოლექტორის  
 სარეაბილიტაციო სამუშაოები

ნახაზის დასახელება  
 დაზიანება 159+20 პიკეტაჟი გალერეა  
 არსებული სიტუაციის აღწერა და ფოტოგასახლა

ნახაზის დასახელება  
დაზიანება 159+20 პიკეტაჟზე ბაღერის  
გადახურვის ფილის რესტავრაცია

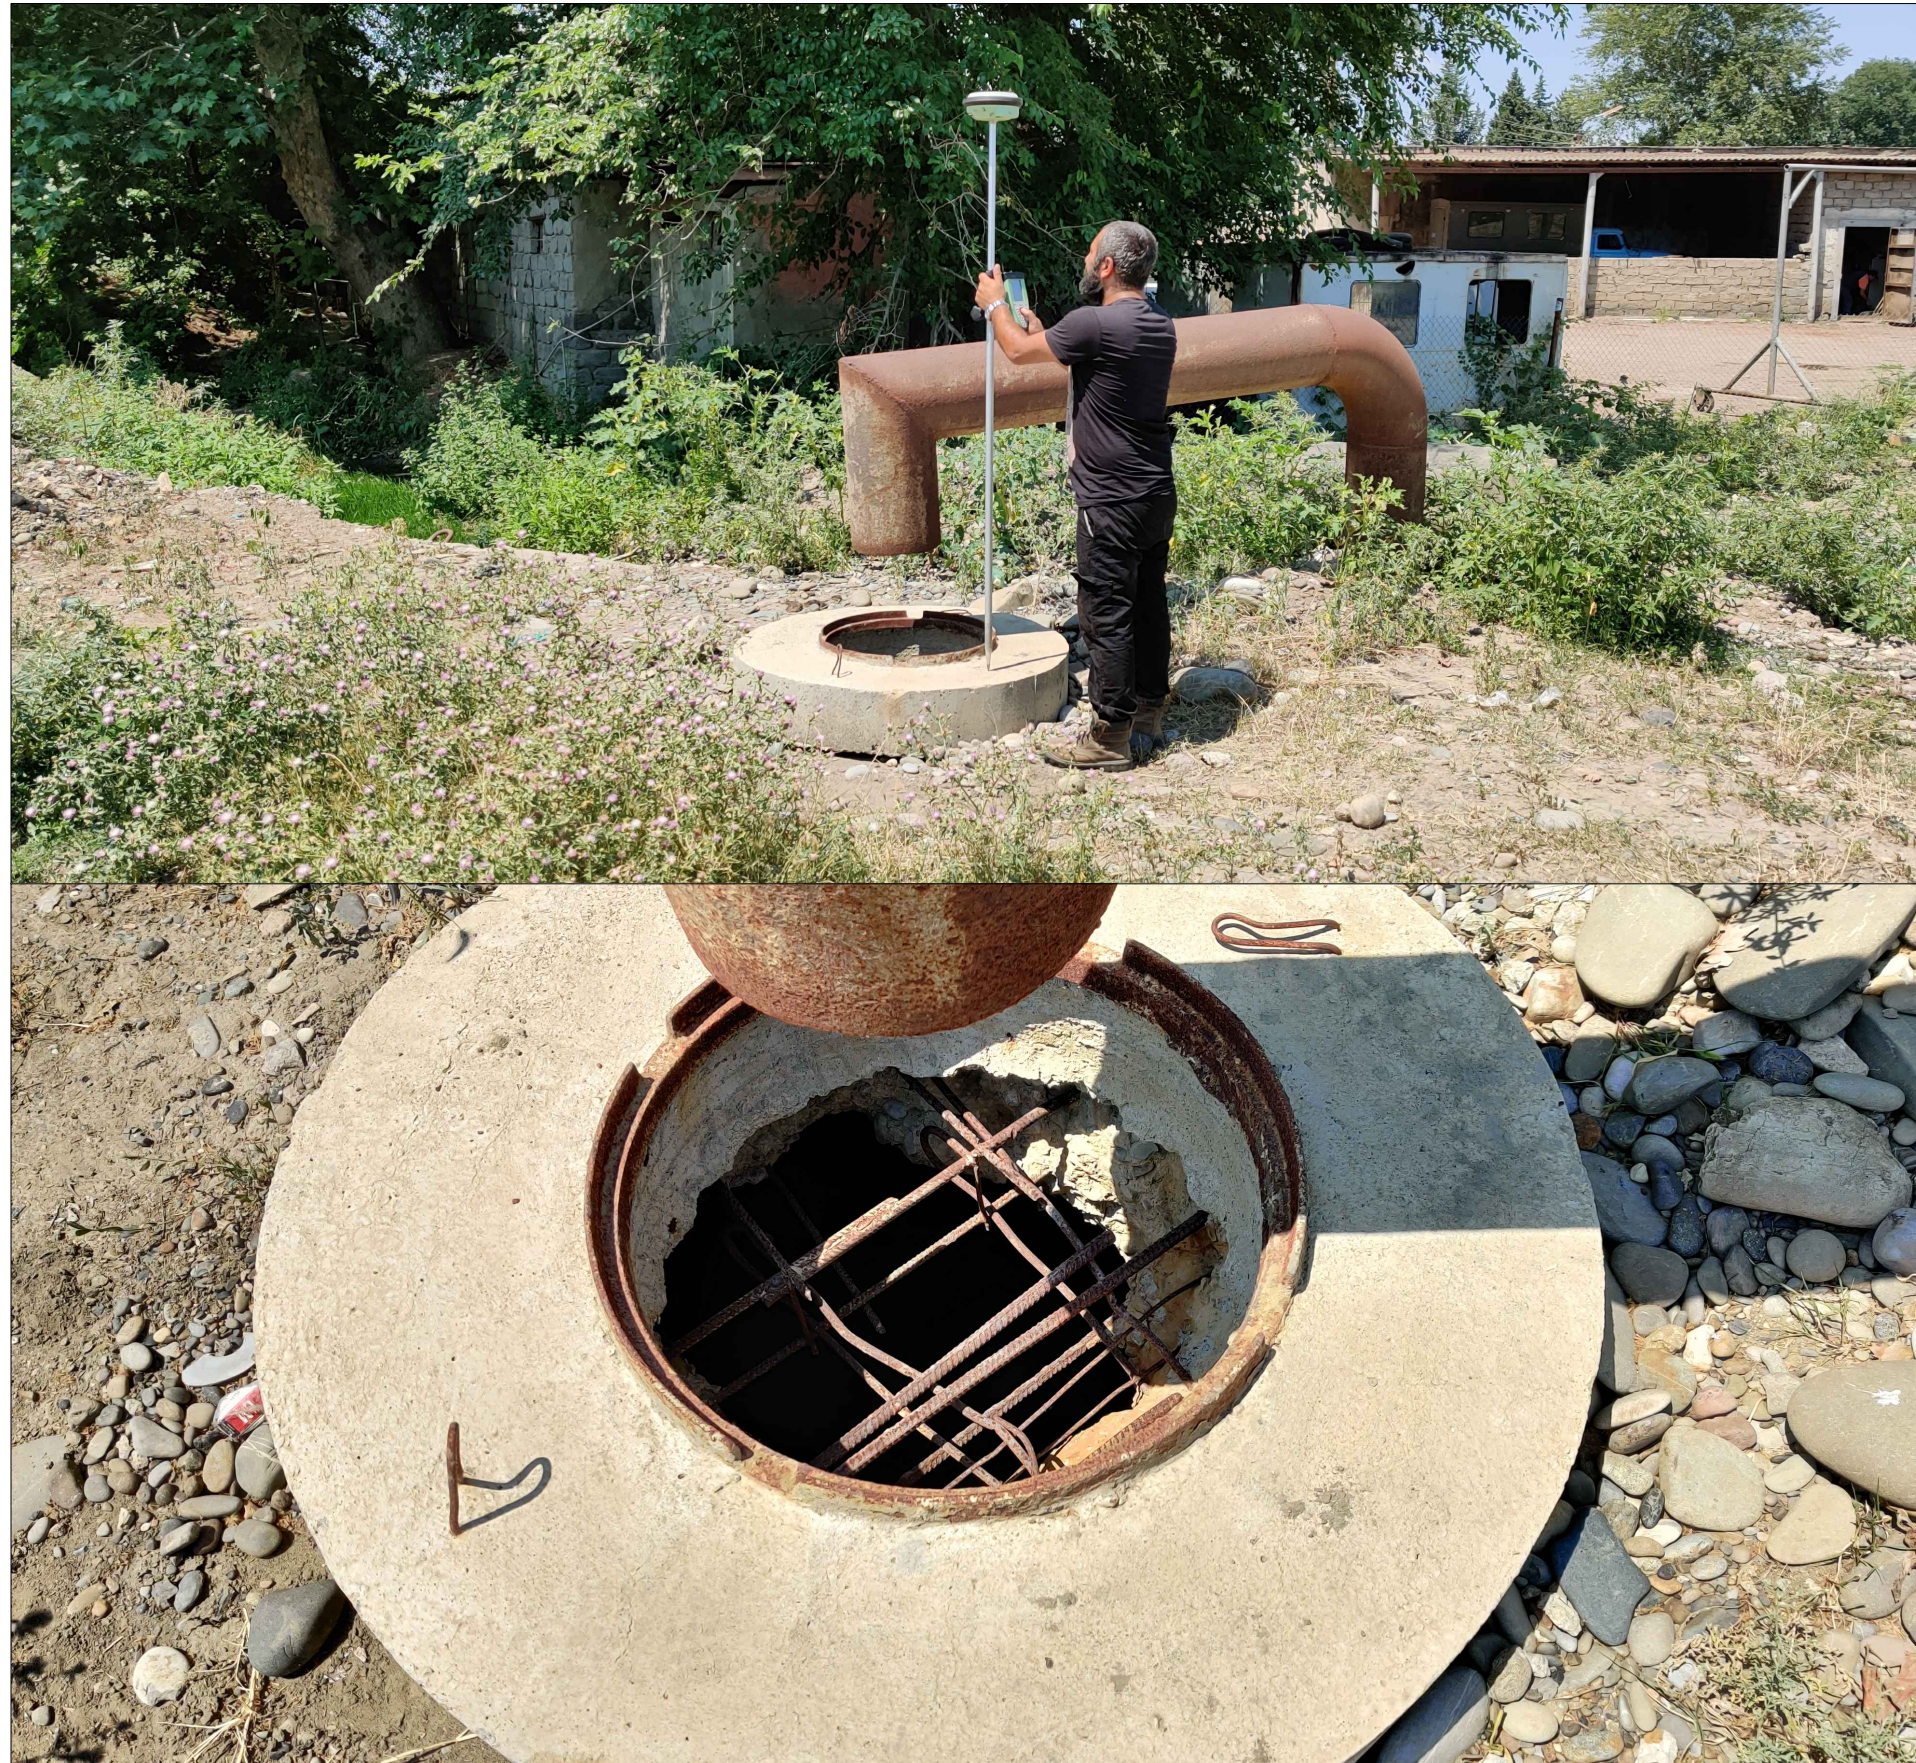
ღაზიანება 159+20 პიკეტაჟი  
 არსებული სიტუაციის აღწერა და ფოტოგასახლა

აღნიშნულ ადგილას რკინაგებობის ფილა მემანიკურად არის დაზიანებული. კოლექტორის გადახურვის ფილა არის ჩამოტეხილი ზომით 60X60 სმ. დაზიანებული ადგილი დამუშავდეს, მოეხსნას დაზიანებული ფენა, ფილას ქვემოთ დაუმაგრდეს დასაფიქსირებელი ფანერი და დაესხას გეტონი.
