ღაზიანება 167+35 პიკეტაჟზე
არსებული სიტუაციის აღწერა და ფოტომასალა

პროექტის დასახელება
 ბარდაგნის კოლექტორის
 სარეაბილიტაციო სამუშაოები

ნახაზის დასახელება
 დარღვევა 167+35 პიკეტაჟზე გაღასურვა
 არსებული სიტუაციის აღწერა და ფოტომასალა

დაზიანება 167+35 პიკეტზე
გალერიის გადახურვის ფილის რესტავრაცია

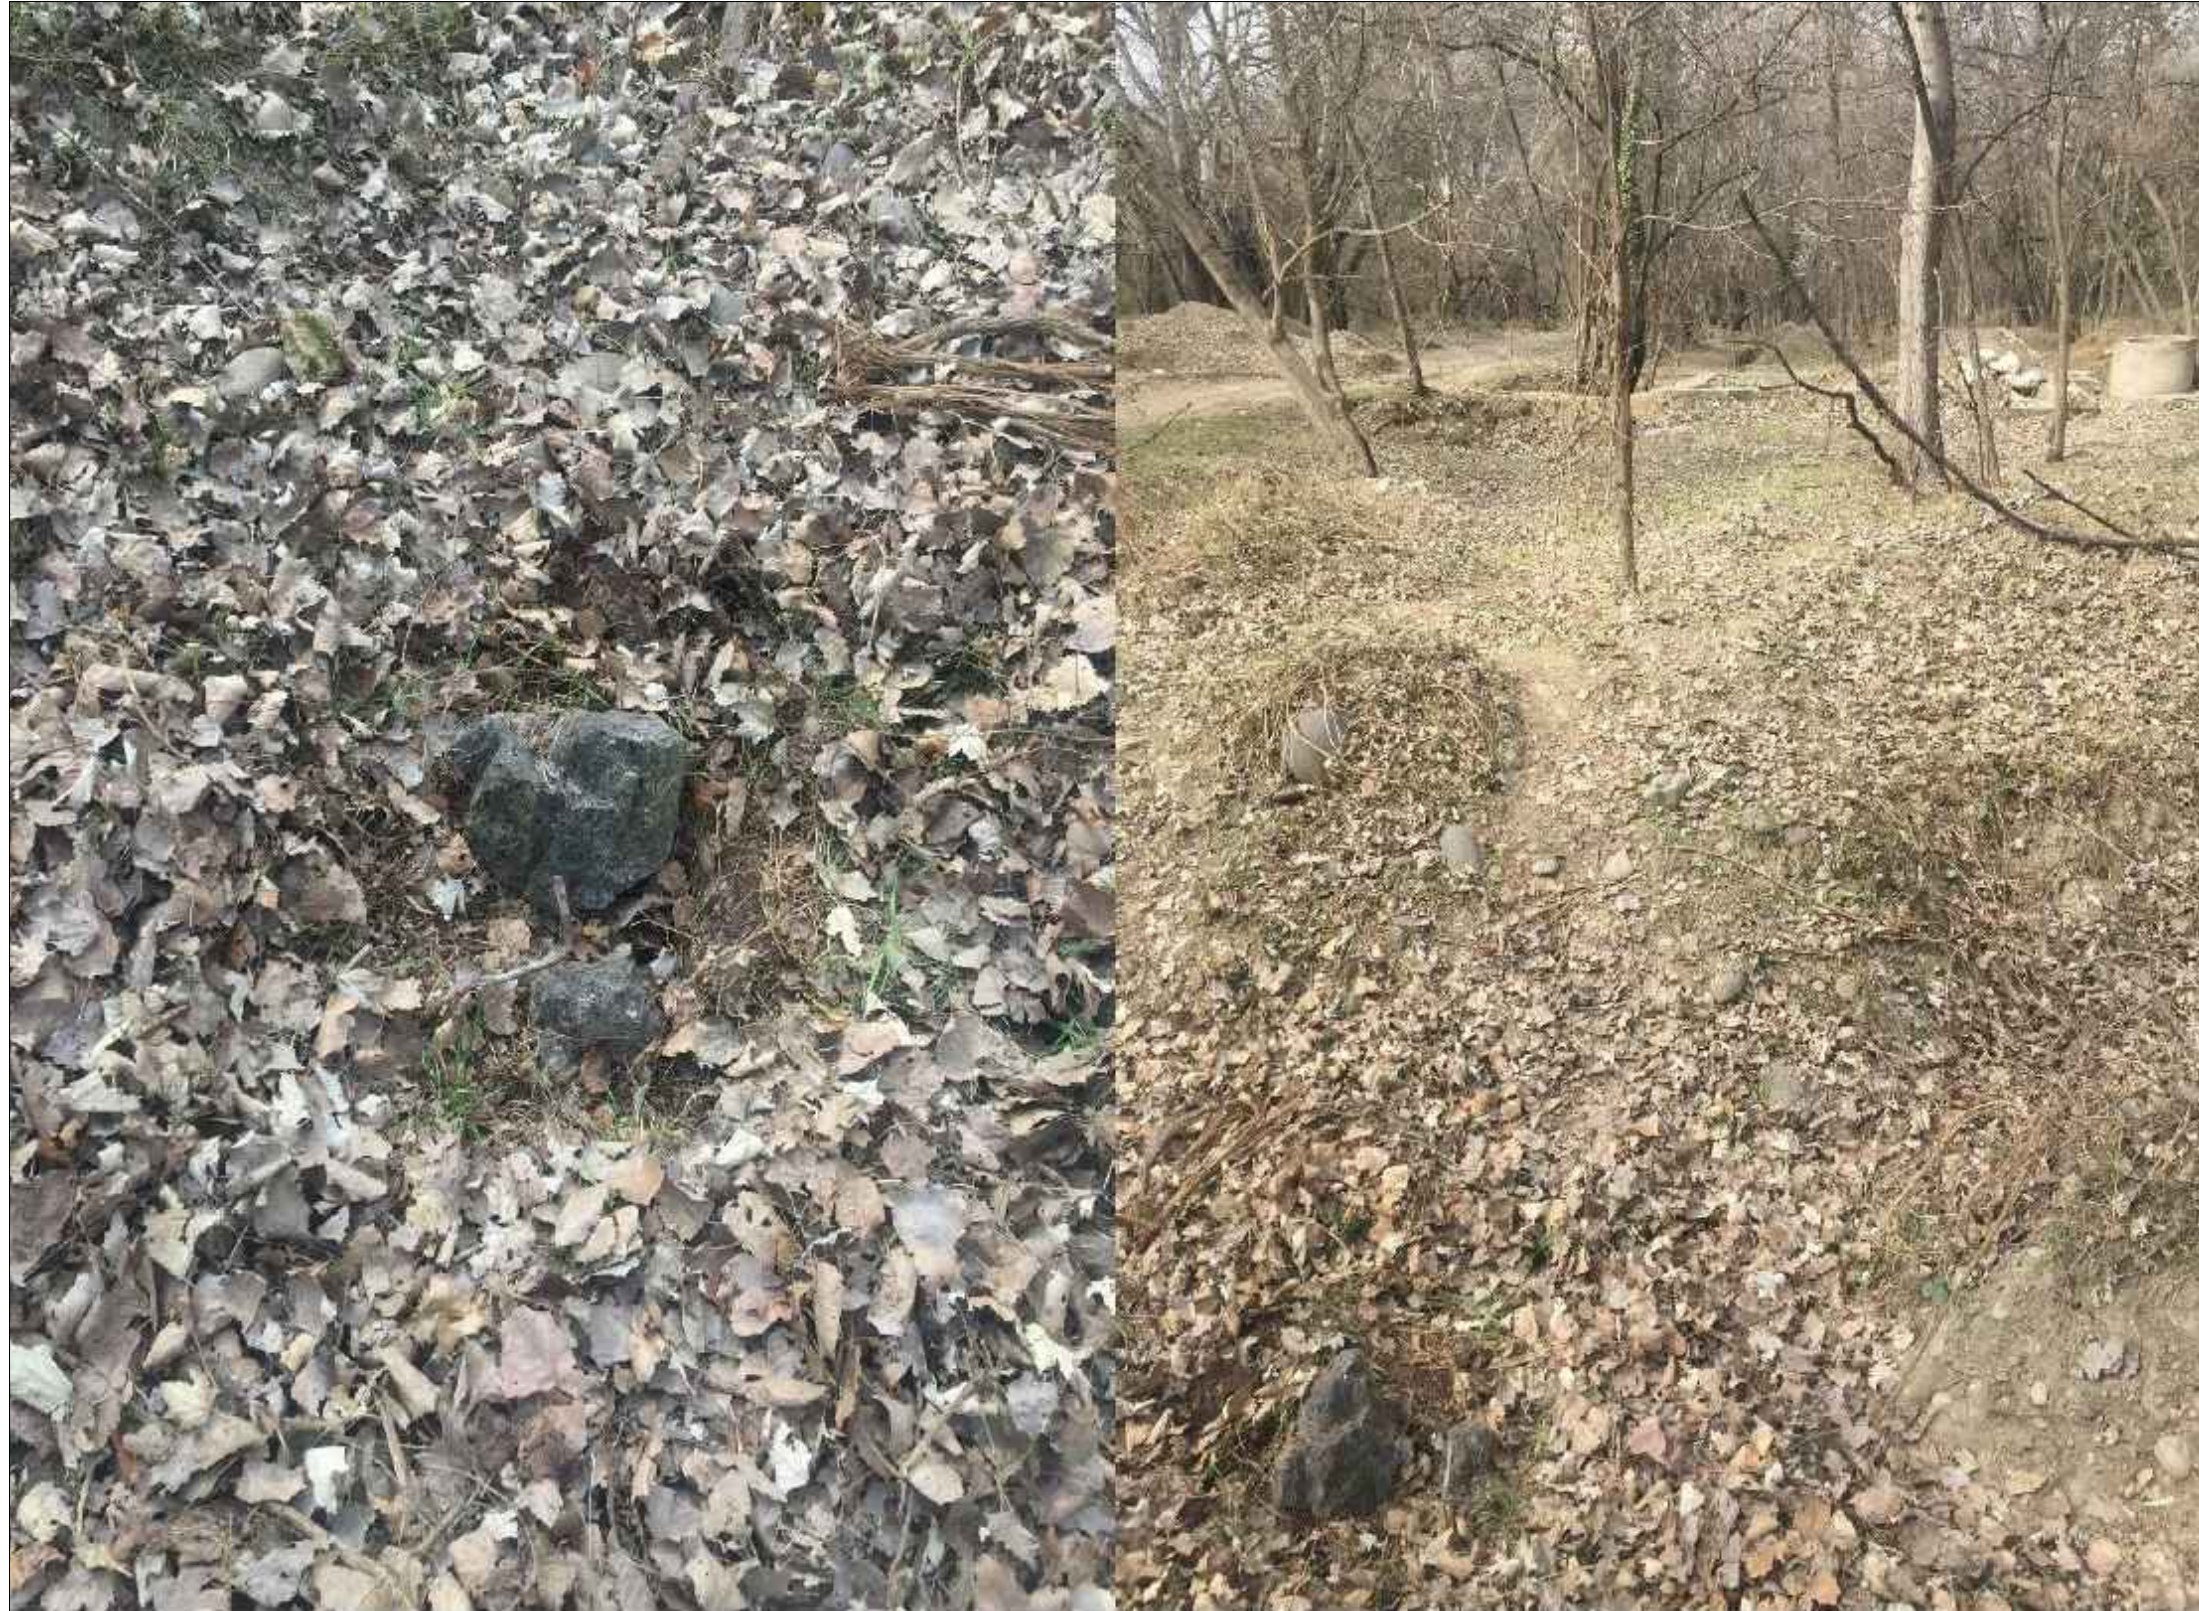
ბარდაგნის მიმართულებით ზა 38-თან 30 მეტრის მოშორებით არის მქანნიკური ღაზიანების კვალი, კოლექტორის გაღასურვის ფილა არის ჩამოტეხილი ზომით 30X30 სმ. ღაზიანებული ალბილი დამუშავდეს, მოეხსნას ღაზიანებული ფენა, ფილას ქვემოთ დამუშავდეს დასაფიქსირებელი ფანერი და დაესხას პეტონი.
