ღაზიანება 169+95 პიკეტაჟი
ბაღერა
არსებული სიტუაციის აღწერა და ფოტომასალა

ბაღერის კპ 169+95
ბაღასუბრის ფილების სპეციფიკაცია

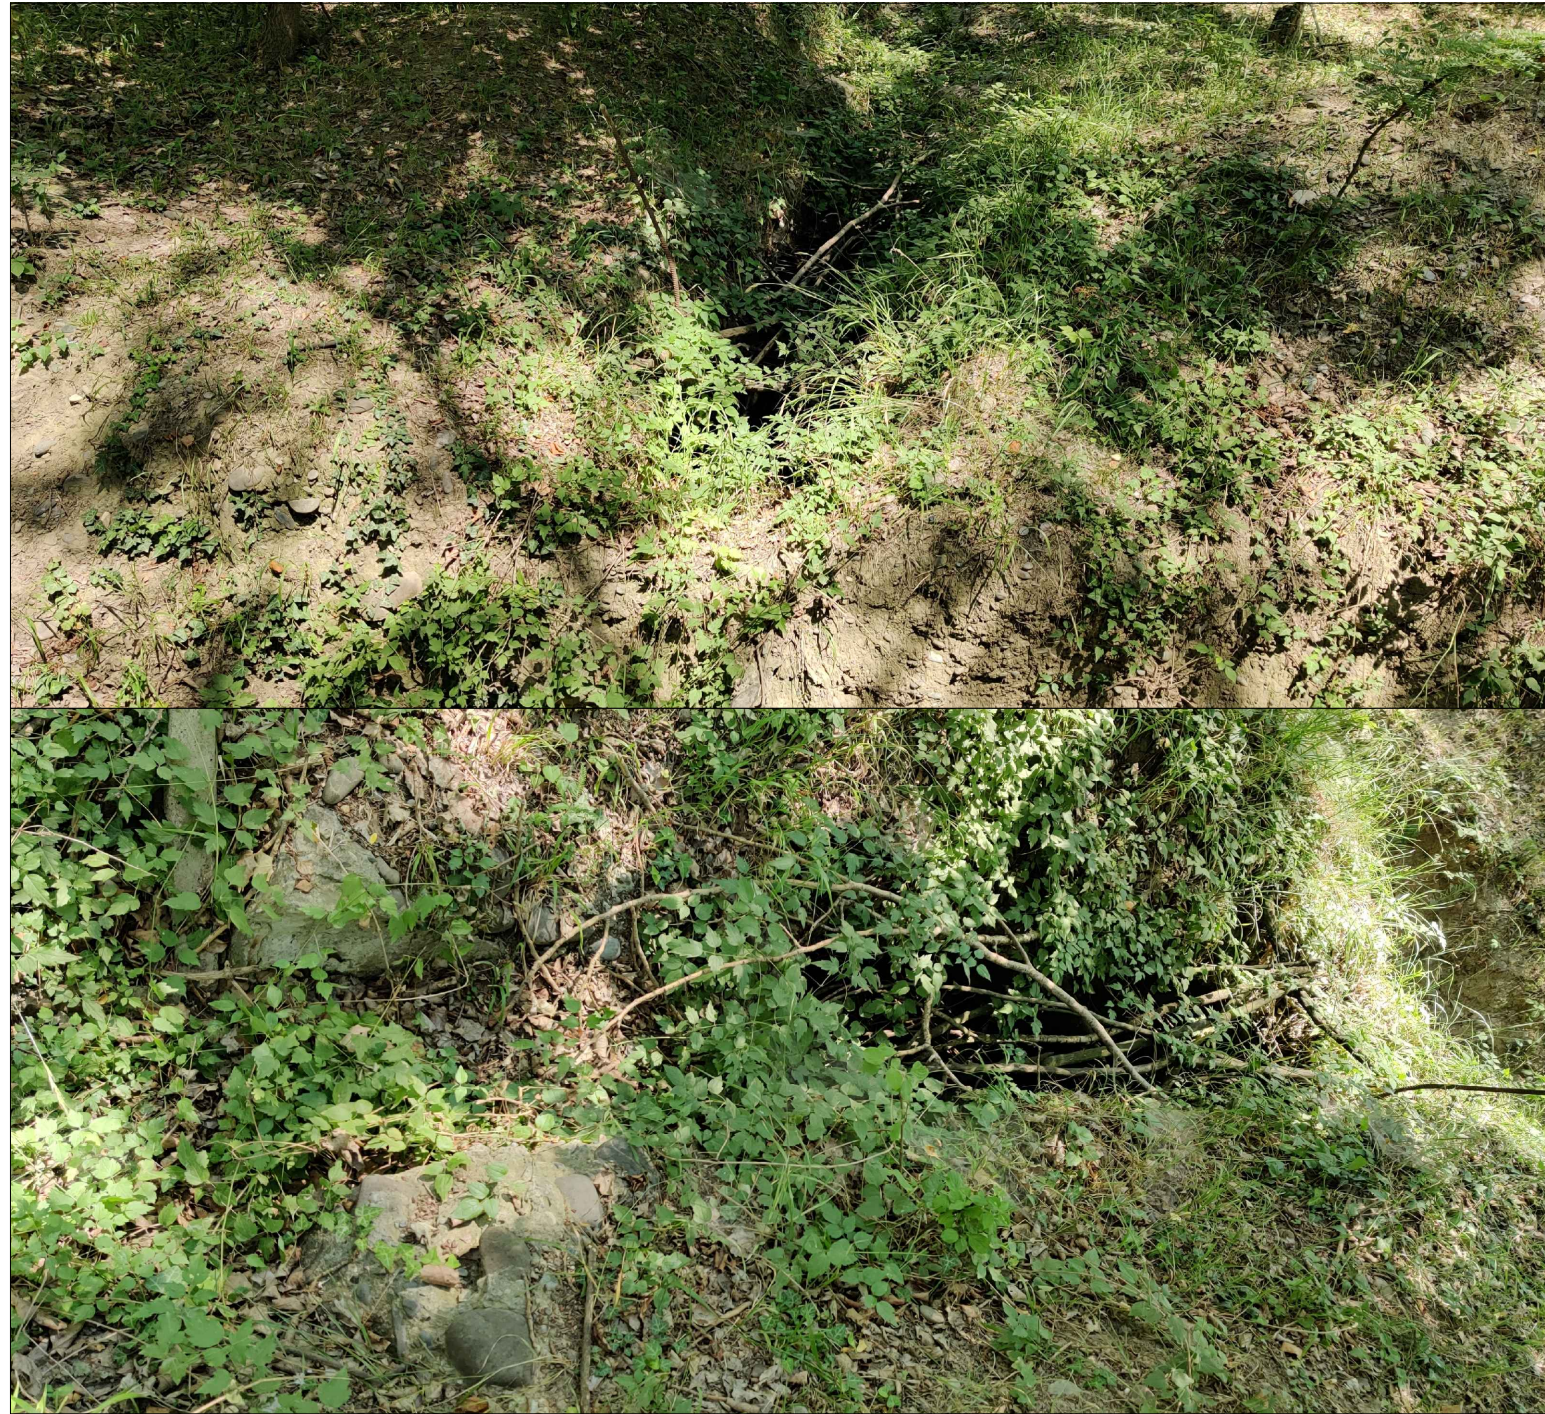
ბაღერის ბაღასუბრის რკინაბეტონის ფილა, რომელიც კუსტარულადაა დაღაბებული, 0+10.4 პიკეტაჟი ფილა არის დაზიანებული. დაზიანებული ადგილი დამუშავდეს, მოეხსნას დაზიანებული ფილა, და ჩანაცვლდეს ახალი სერიული ფილით "БП-37-12".
