პკ 195+58-ზე დიუკერის კამერა №5
არსებული სიტუაციის აღწერა და ფოტომასალა

პროექტის დასახელება
გარდაბნის კოლექტორის
სარეაბილიტაციო სამუშაოები

ნახაზის დასახელება
პკ 195+58-ზე დიუკერის კამერა №5
არსებული სიტუაციის აღწერა და ფოტომასალა

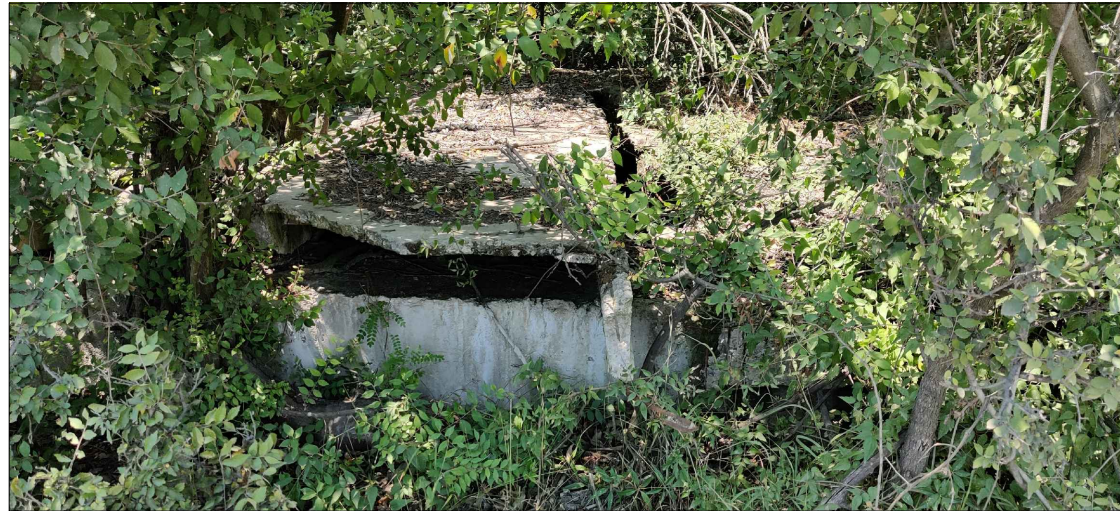
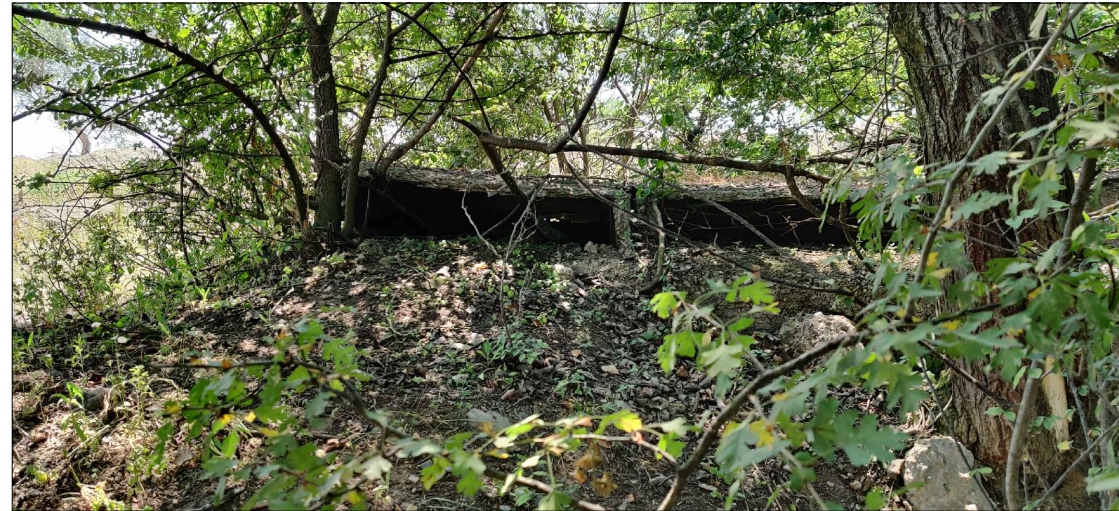
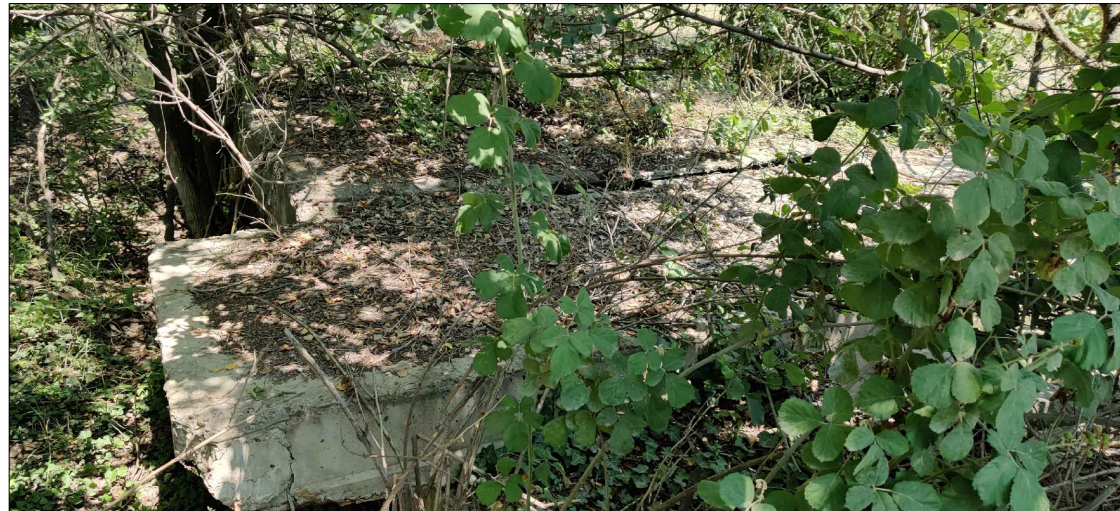
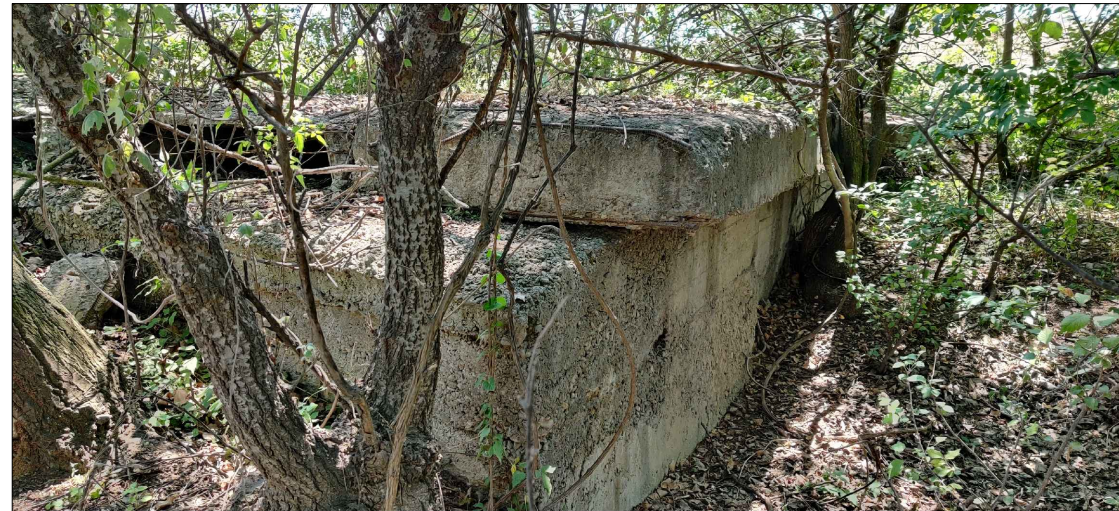
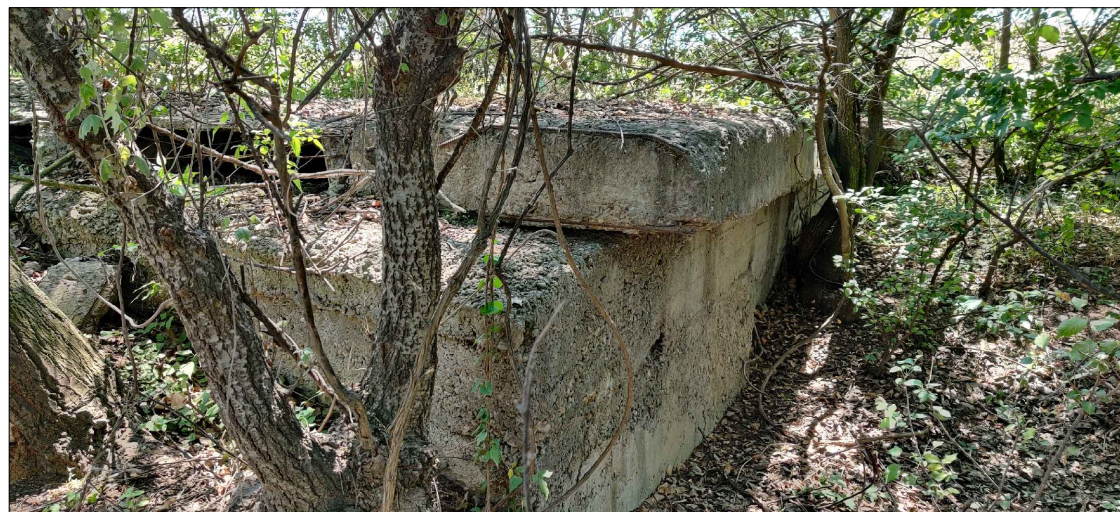
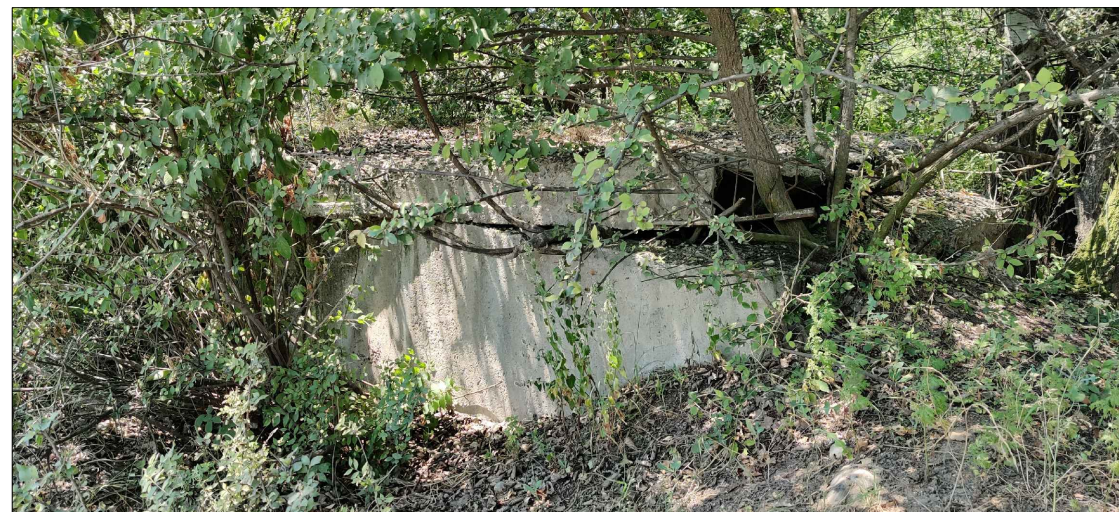
დიუკერის კამერა №5-ის გაღასურვის რკინაგებობის ფილები, რომელიც კუსტარულადაა დაღაბებული, არის სულ მილიანად დაშლილი და განაღბებული. აგრეთვე თვითონ კამერაში ამოსულია ხეები, საჭიროა ტერიტორია გასუფთავდეს ხეებისა და ბუჩქებისაგან. ვიზუალური დათვალიერების შედეგად ჩანს რომ გაღასურვის ფილები არის შესაცვლელი, აგრეთვე კამერას არ გააჩნია თავსახური და საჭიროა მისი მოწყობა.
