პროექტის დასახელება
ბარდაბნის კოლექტორის
სარეაბილიტაციო სამუშაოები

ნახაზის დასახელება
5+58 კვ-ზე არსებული მილის დაზიანების
სიტუაციის აღწერა და ფოტოგრაფია

ნახაზის ნომერი 001

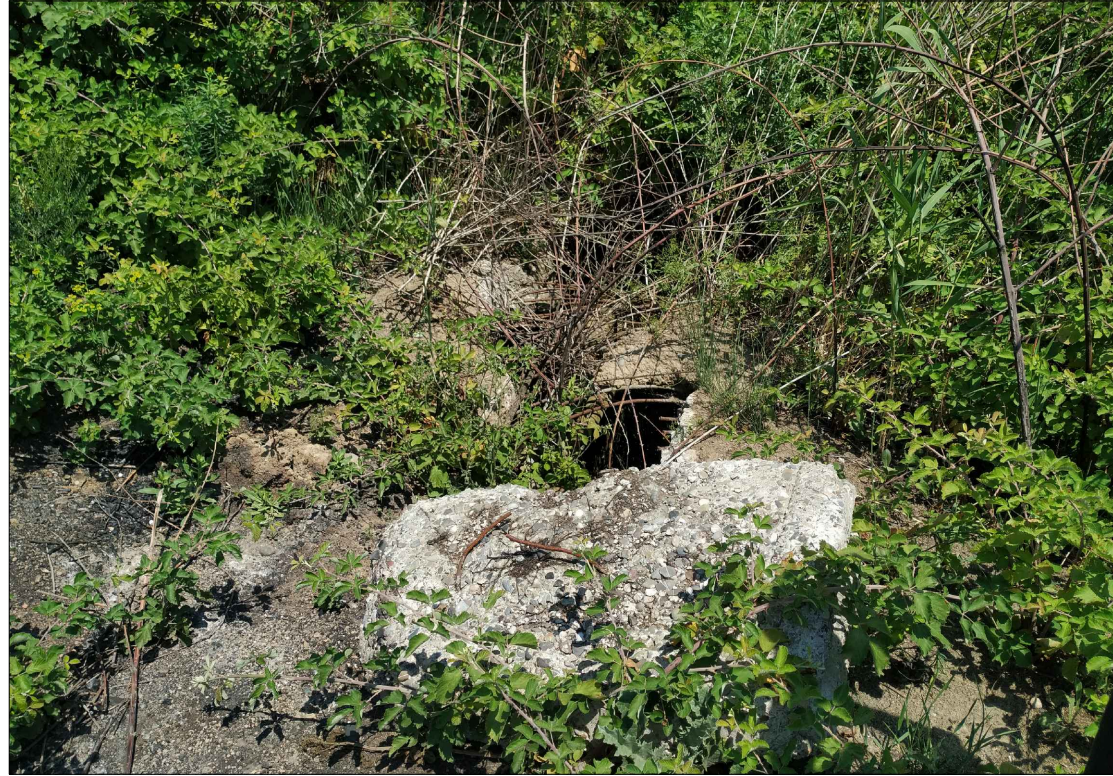
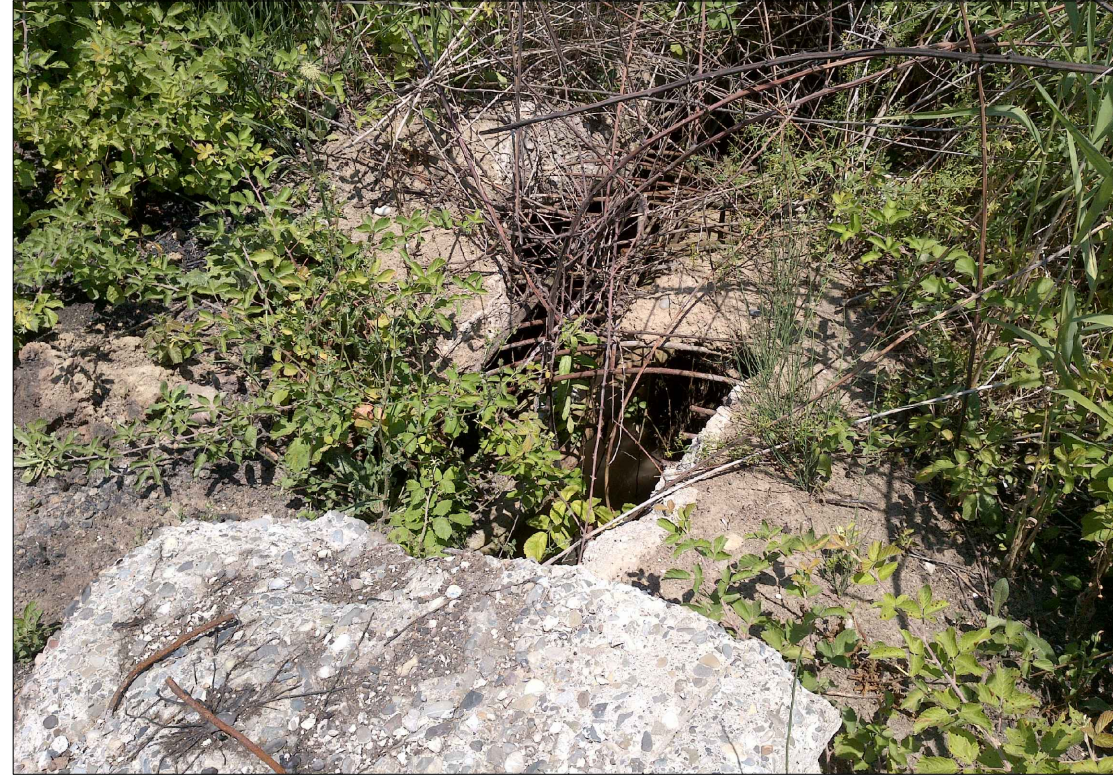
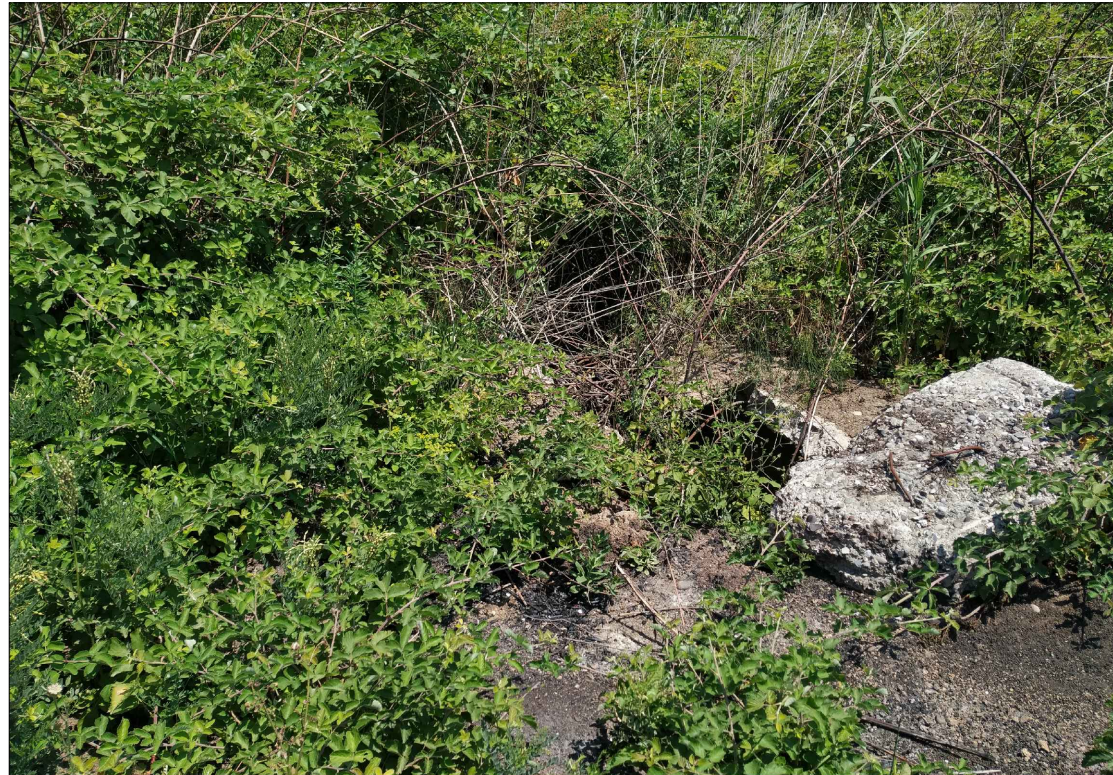
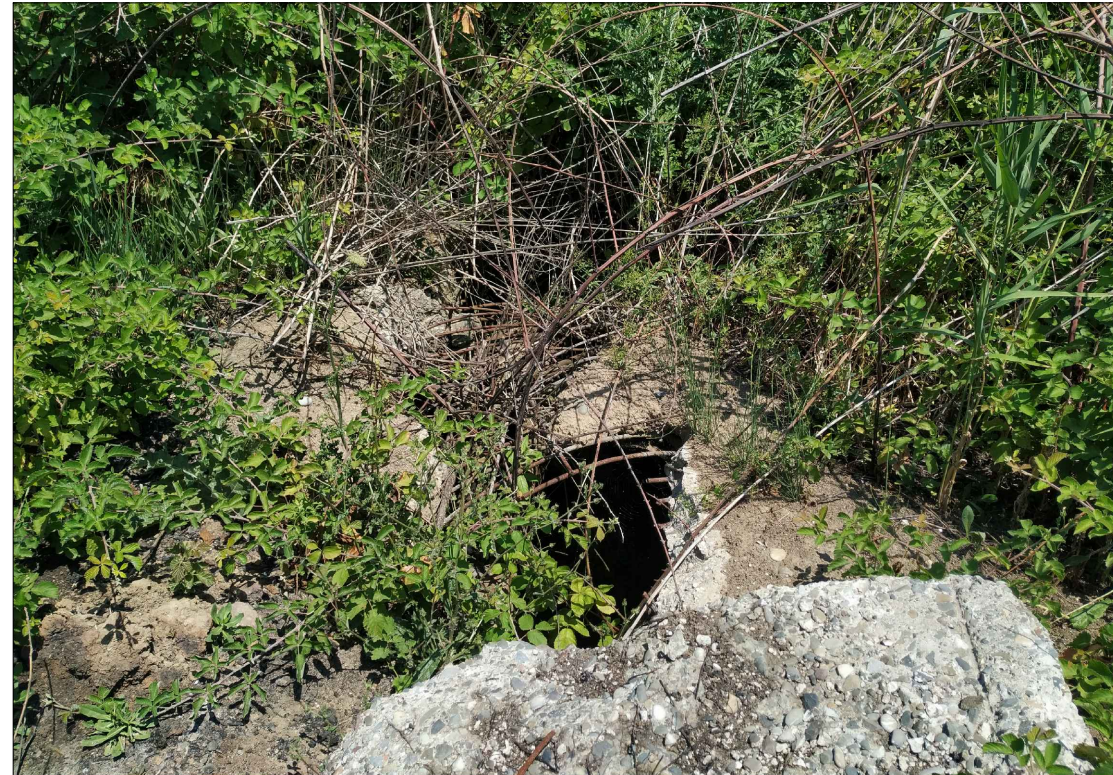
5+58 კვ-ზე არსებული მილის დაზიანების სიტუაციის აღწერა და ფოტოგრაფია

აღნიშნულ ადგილას რკინაგებობის მილი მექანიკურად არის დაზიანებული. დაზიანებული ადგილი უნდა დაფარავდეს, მოეხსნას დაზიანებული ფენა, ძველადან დაუმარბდეს დასავიჭირებელი ყალიბი დაზიანებულ ადგილას მოჭრილ არმატურებს გაღებვას იგივე მონაცემების მქონე არმატურა და შეივსოს ბეტონით.
