ექსპერტის დასკვნა № 002256918

ახმეტის რაიონის სოფელ ქისტაურში არსებული 8212 კვ.მ. მიწის ნაკვეთზე (ს/კ 50.10.42.002) განთავსებული შენობა-ნაგებობების, კურძოდ შენობა-ნაგებობა 01; 02; 03, ტექნიკური მდგომარეობა არადამაკავშირულია. ჩამოთვლილ შენობებს დაზიანებათა მიღებული კლასიფიკაციის მიხედვით აღნიშნებათ III (საშუალო) და IV ხარისხის (მძიმე) დაზიანებები. აღნიშნული დაზიანებებით შენობები საექსპლუატაციო ვარგისანობის მიხედვით განკუთვნებიან III კატეგორიას. ისინი უკარი დანგრევის შესაძლებლობების თვალისწილით ადამიანთა სიცოცხლისათვის საფრთხის შემცველი არიან. შენობების ტექნიკური მდგომარეობა ფასდება მწვავე ავარიულად და მათი შემდგომი ექსპლუატაცია მიჩნეულია მიზანშეუწოდად, რის გამოც რეკომენდირებულია მათი დემონტაჟი.

2018 წლის 23 მარტს ვიზუალურად შესწავლითი იქნა, ახმეტის რაიონის სოფელ ქისტაურში არსებული 8212 კვ.მ. მიწის ნაკვეთზე (ს/კ 50.10.42.002) განთავსებული შენობა-ნაგებობების, კერძოდ შენობა-ნაგებობა 01; 02; 03, ტექნიკური მდგომარეობა.

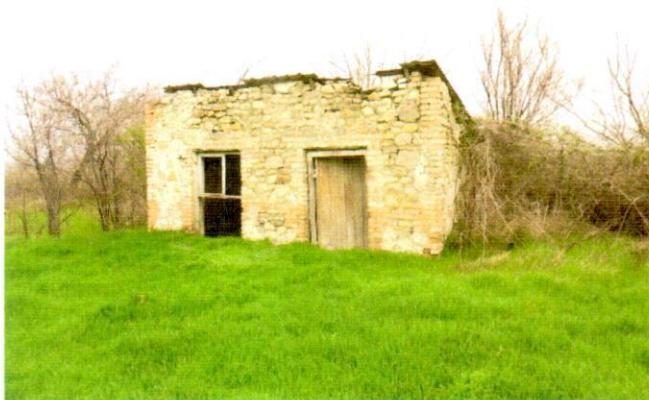
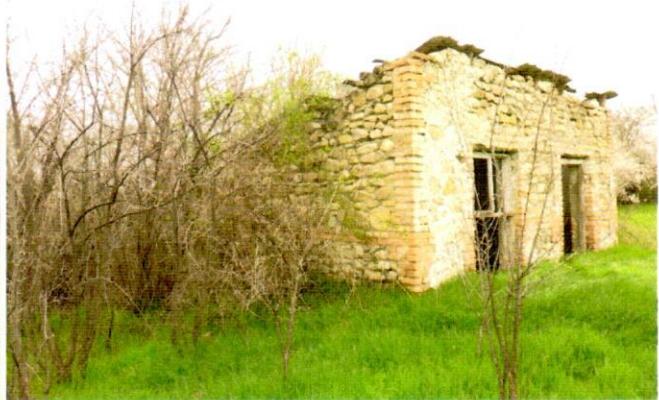
01 შენობა წარმოადგენს I კლასის ერთსართულიან ნაგებობას. იგი აშენებულია აგურის ჩანართებიანი მირითადად ყორექვის ცემენტ-ქვიშის ხსნარის დუღაბზე 40 სმ-ი სიგანის განივი და გრძივი მზიდი კედლებით. შენობის ზომები გეგმაში შეადგენს 6,40 X 3,60 მ-ს, სიმაღლით საშუალოდ 2,96 მ-ი (იხ. ფორტო 1;2). ერთქანობიანი სახურავი წარმოადგენს ხის კოჭებსა და 4 სმ სისქის ფიცრის გრძივებზე დაფენილ აზბესტოცემენტის პროფილირებულ ფურცლებს (იხ. ფორტო 3). ღიობების თავზე ზღუდარებად გამოყენებულია 4 სმ სისქის ხის ფიცარი (იხ. ფორტო 4). იატაკები წარმოადგენს მიწატკეპნილს (იხ. ფორტო 5).

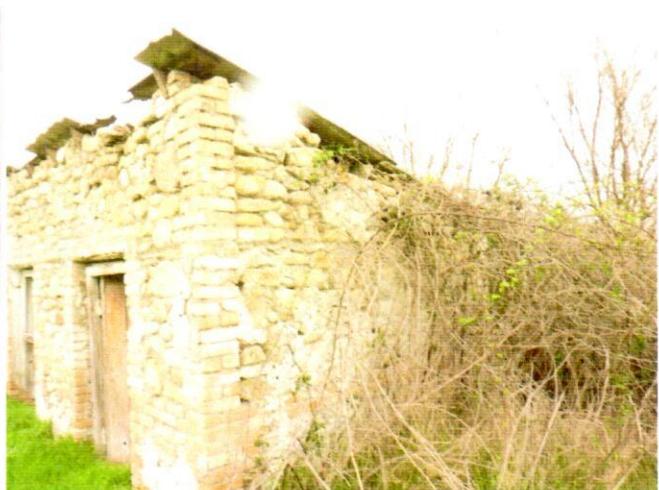
ფოტო 4

ვიზუალური დათვალიერებით დადგინდა: შენობა მთლიანად ამორტიზირებულია. კედლების ნაწილი დანგრეულია. დაშლილია სახურავის დიდი ნაწილი (იხ. ფორტო 6). შენობას შემკრავი რკინაბეტონის სარტყელი არ გააჩნია და სახურავი დაყრდნობილია უშუალოს ქვის წყობით ამოყვანილ მზიდ კედლებზე (იხ. ფორტო 4). დღეისათვის შენობა ფუნქციონალურად გამოუსადეგარია და მისი აღდგენა-გაძლიერება არარენტაბელური. მისი დარჩენილი ფრაგმენტები გარკვეულწილად ადამიანებისათვის საფრთხის შემცველია (შიეიძლება მოხდეს უეცარი ნგრევა), რის გამოც მიზანშეწონილია მისი დემონტაჟი.

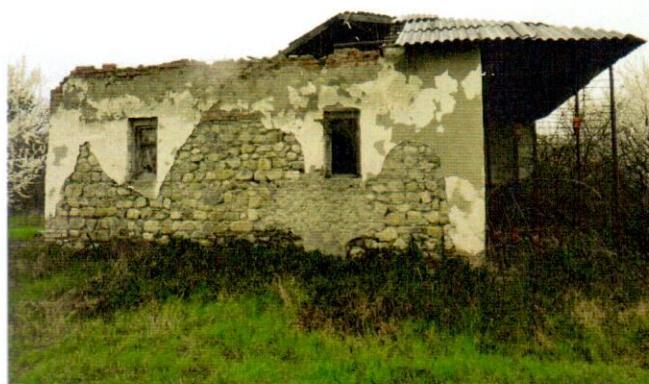
ფოტო 11

ვიზუალური დათვალიერებით დადგინდა: შენობა მთლიანად ამორტიზირებულია. კედლების ნაწილი დანგრეულია. დაშლილია სახურავის დიდი ნაწილი (იხ. ფორტო 11). შენობას შემკრავი რკინაბეტონის სარტყელი არ გააჩნია და სახურავი დაყრდნობილია უშუალოს ქვის წყობით ამოყვანილ მზიდ კედლებზე (იხ. ფორტო 11). დღეისათვის შენობა ფუნქციონალურად გამოუსადეგარია და მისი აღდგენა-გაძლიერება არარენტაბელური. მისი დარჩენილი ფრაგმენტები გარკვეულწილად ადამიანებისათვის საფრთხის შემცველია (შიეიძლება მოხდეს უეცარი ნგრევა), რის გამოც მიზანშეწონილია მისი დემონტაჟი.

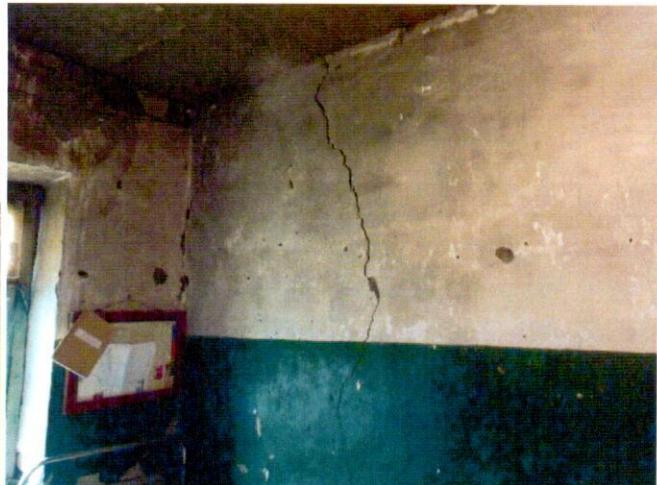
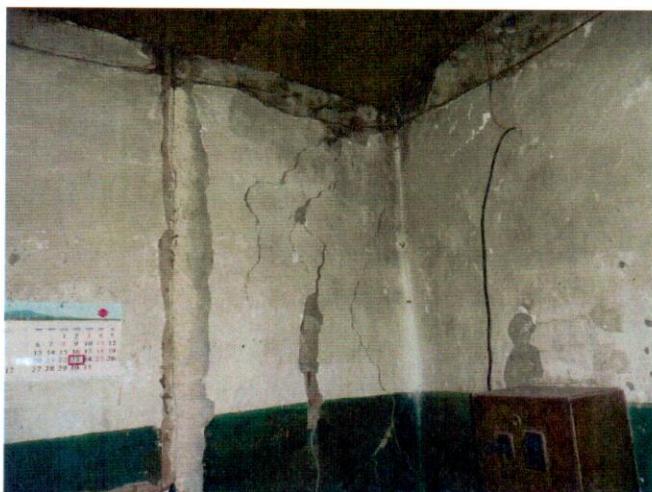
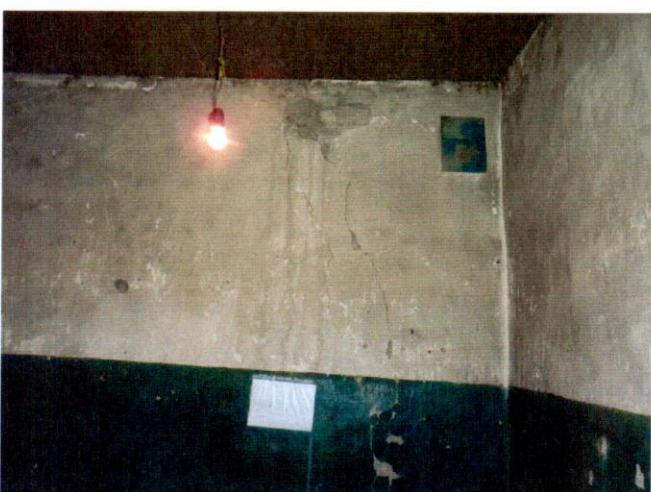
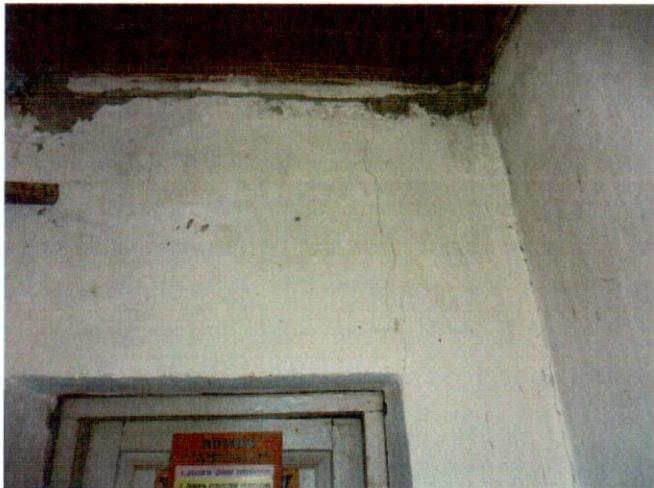
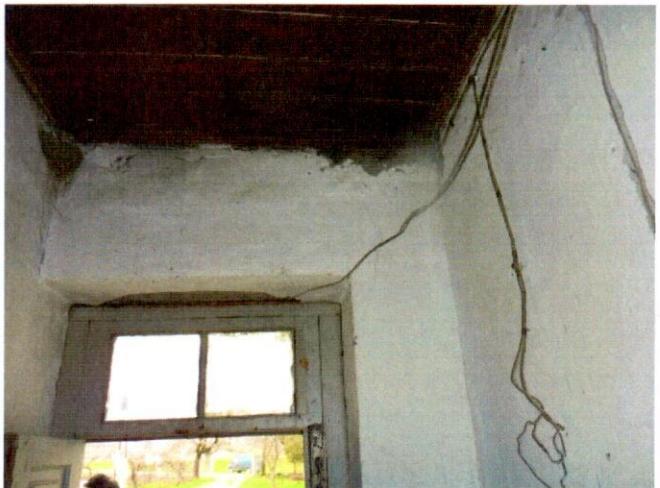
ვიზუალური დათვალიერებით დადგინდა: მიუხედავად იმისა, რომ ხდება შენობის ნაწილის ექსპლუეტაცია, მაინც შეიძლება ჩაითვალოს, რომ მთლიანად ამორტიზირებულია, რადგან ექსპლუატირებულ ნაწილშიც მზიდ კედლებში ფიცარნაგი დაიდი გახსნილობის ბზარები (იხ. ფორტო 14:-18). ხის იატაკების ფიცარნაგი ბევრ ადგილას დამპალია და არის მისი ჩანგრევის საშიშროება (იხ. ფორტო 19). არაექსპლუატირებულ ნაწილში კი კედლების ცალკეული უზნები დანგრეულია (იხ. ფორტო 20). შენობას შემკრავი რკინაბეტონის სარტყელი არ გააჩნია და სახურავი დაყრდნობილია უშუალოს ქვის წყობით ამოყვანილ მზიდ კედლებზე (იხ. ფორტო 21). შენობას დაზიანებათა მიღებული კლასიფიკაციის მიხედვით აღნიშვნებათ III (საშუალო) და ზოგიერთ ადგილას IV ხარისხის (მძიმე) დაზიანებები. ამიტომ საექსპლუატაციო ვარგისიანობის მიხედვით იგი მიეკუთვნება III კატეგორიას. მისი ექსპლუატაცია გარკვეულწილად ადამიანებისათვის საფრთხის შემცველია (შიეიძლება მოხდეს უეცარი ნგრევა), რის გამოც მიზანშეწონილია მისი დემონტაჟი.
