ინსპექტირების ანგარიში № EXP-IR/07/20

ქ. თბილისი, წყალსადენის ქ. №11-ში არსებული შენობა ნაგებობა

ობიექტის ან მისი ნაწილის ტექნიკური მდგომარეობის,
შესრულებული სამშენებლო, სარემონტო, სამონტაჟო,
სადემონტაჟო, სარეკონსტრუქციო, სარესტავრაციო
სამუშაოების ინსპექტირება

კვლევითი ნაწილი

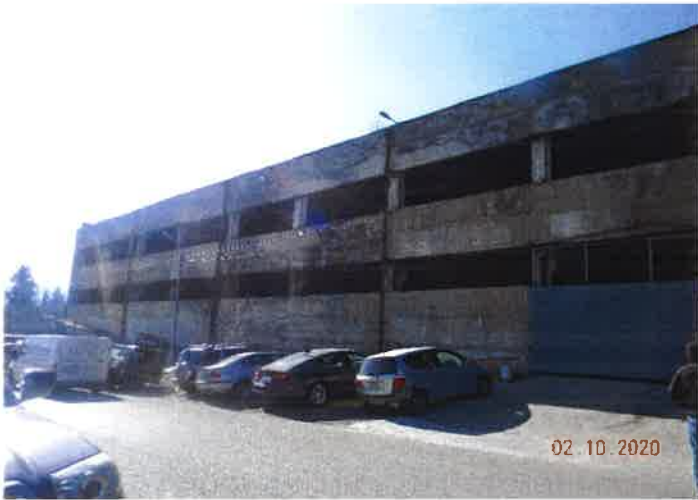
სურათი №1

დანიშნულების თვალსაზრისით, საკვლევი შენობა-ნაგებობა განკუთვნილი იყო საწარმოს ფუნქციონირებისათვის. დღევანდელი მდგომარეობით, საკვლევი ობიექტის გარკვეული ნაწილი ფუნქციონირებს, როგორც სასაწყობე მეურნეობა. (იხ. დანართი №1, სურათები: №1, №2, №5, №6, №33).

საკვლევ ობიექტს პერიმეტრზე მოწყობილი აქვს წყალარინებითი ბილიკი. (იხ. დანართი №1, სურათები: №1, №3, №4).

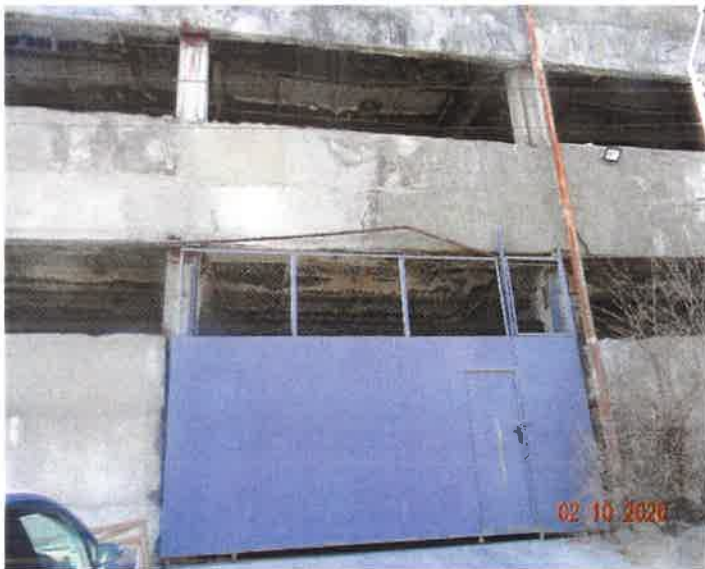
სურათი №3

საკვლევ ობიექტს პერიმეტრზე მოწყობილი აქვს წყალარინებითი ბილიკი. ის ხასიათდება ლოკალური სახის დაზიანებებით. საჭიროა ლოკალური სახის დაზიანებების აღმოფხვრა.

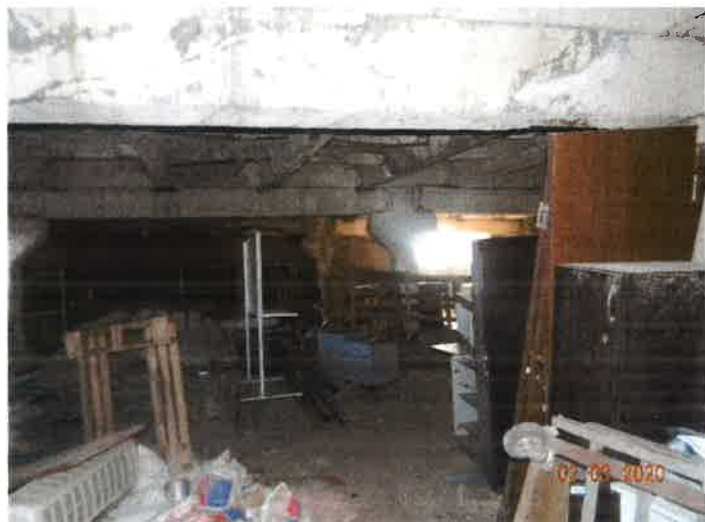
სურათი №5

1) ზონა „ა-ლ-1-4, საწარმოო შენობა (შედგება ორი სართულისაგან სარდაფით). (იხ. დანართი №1, სურათები: №5, №6, №7, №15, №20, №26).

წყობის კედლები. ქუჩის მხრიდან მთელ სიგრძეზე სართულებზე შეკიდულია საკედლე ანაკრები რკინაბეტონის პანალები პემზის შემავსებლით. (იხ. დანართი №1, სურათები: №5, №6, №7, №9, №10, №11, №12, №13, №14, №15, №16, №17, №18, №21, №22, №23, №24, №25, №26, №27, №28, №29, №30, №31, №32, №33, №34, №35, №36, №37, №38, №39).

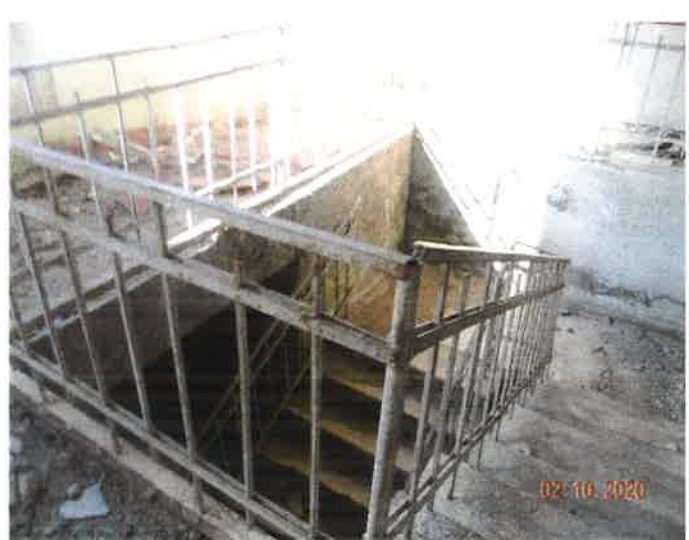
სურათი №40

შენობას მეორე და მესამე სართულის დასაკავშირებლად ზონა „კ-ლ-1-2“-ში მოწყობილი აქვს კიბის უჯრედი. მოწყობილი კიბის მზიდ კონსტრუქციას წარმოადგენს ლითონის ელემენტები. კიბის საფეხურების სახით წარმოდგენილია ანაკრები რკინაბეტონის ელემენტები. ბაქნები მონოლითური რკინაბეტონისაა. (იხ. დანართი №1, სურათი: №40).

შენობას მეორე და მესამე სართულის დასაკავშირებლად ზონა „კ-ლ-1-2“-ში მოწყობილი აქვს კიბის უჯრედი. მოწყობილი კიბის მზიდ კონსტრუქციას წარმოადგენს ლითონის ელემენტები. კიბის საფეხურების სახით წარმოდგენილია ანაკრები რკინაბეტონის ელემენტები. ბაქნები მონოლითური რკინაბეტონისაა. კიბის ელემენტები

ხასიათდება ლოკალური სახის დაზიანებებით. საჭიროა აღნიშნული დაზიანებების აღმოფხვრა.
