არსებული გუმბათის სქემატური ნახაზი

**არსებული ალუკაბონდის ფილების დამაბრების კვანძი რეალურ მდგომარეობაში
გუმბათის სექციაში.**

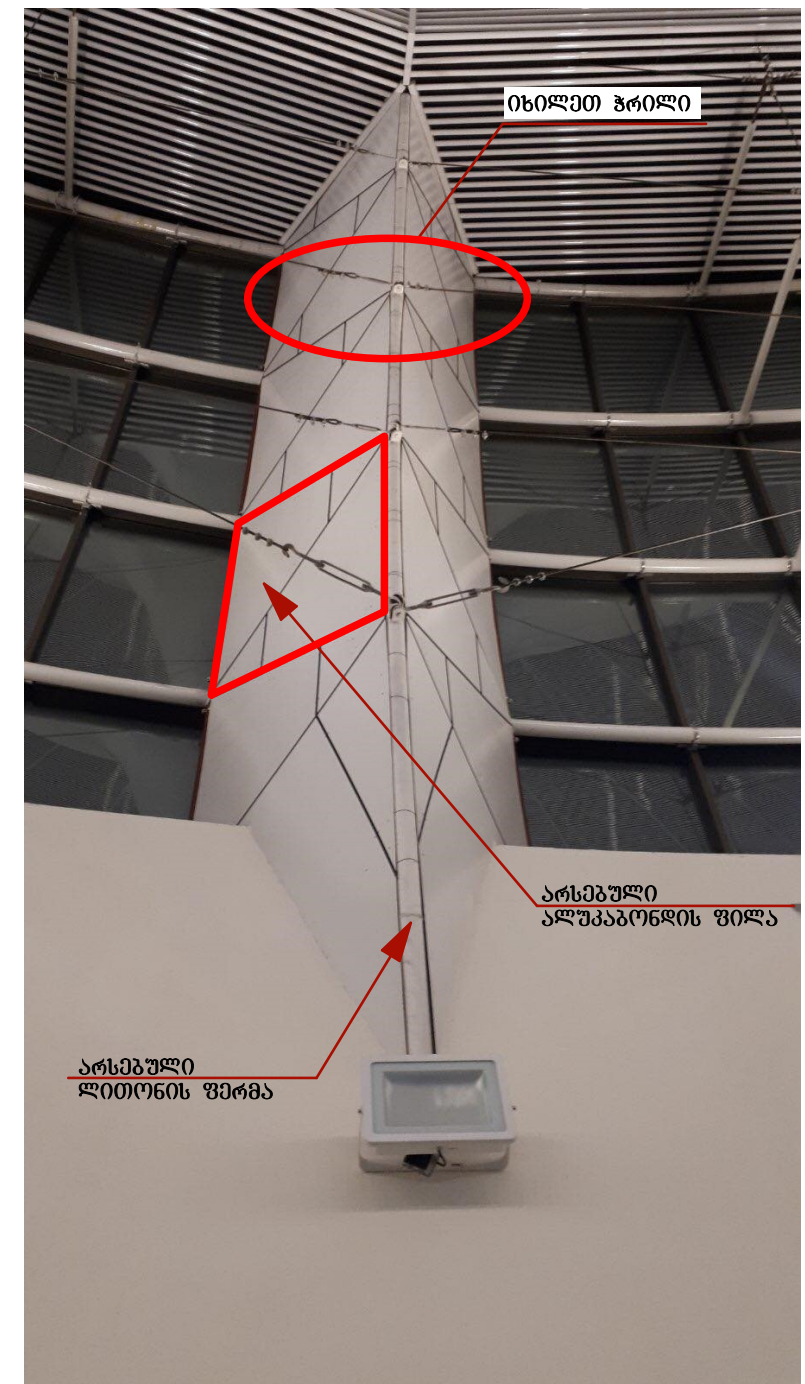
არსებული მდგომარეობა გუმბათის სექციაში

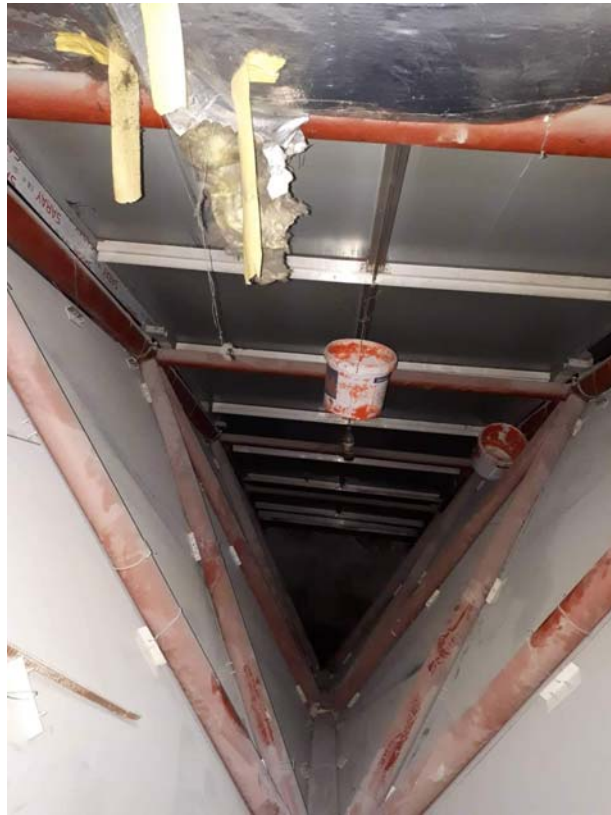
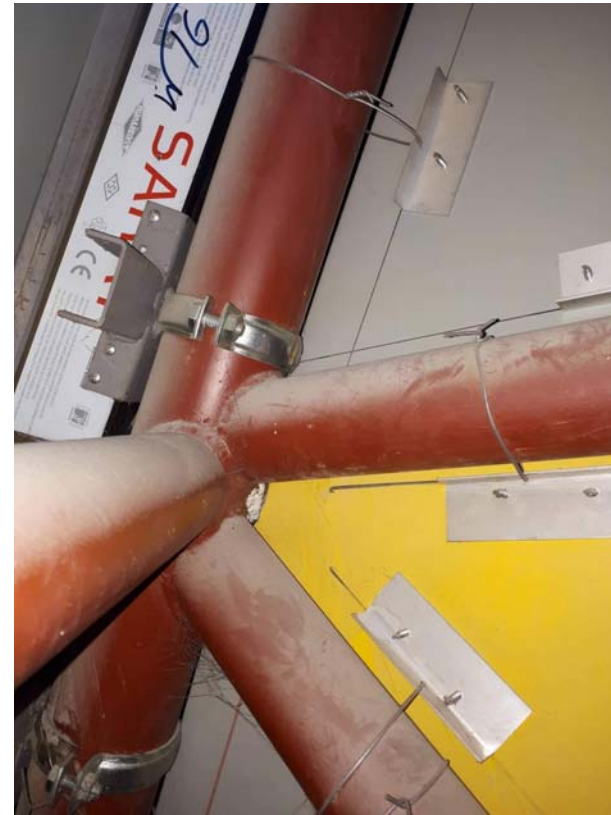
არსებული გუმბათის სექციის შიდა ფერმის
ფოტოფიქსაცია

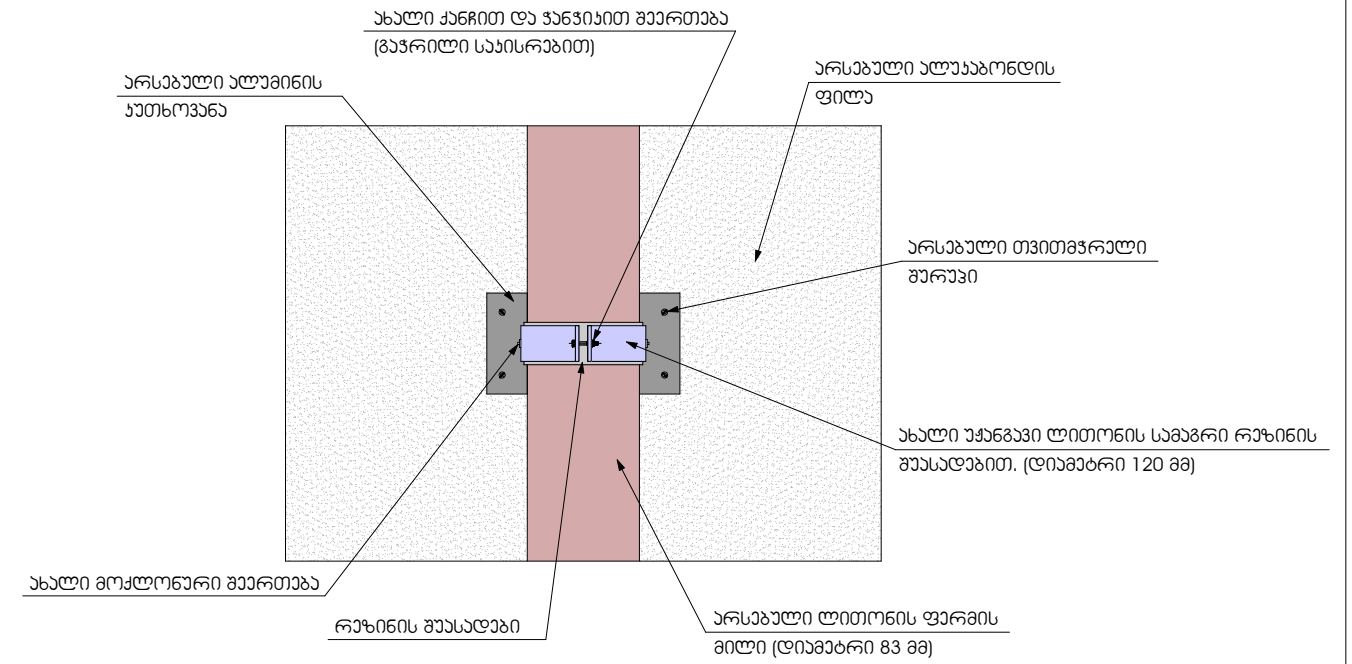
**ბანახლებული ბაძლიერებული კვანძები
ზედ ხედი**
