1101-П8-ГР									
ООО "Батумский морской порт"									
Разраб.	ФИО	Подп.	Дата						
ГИП									
Исполнил									
Проверил									
Капитальный ремонт причала 8									
Фасад М1:200			<table border="1"> <tr> <td>Стадия</td> <td>Лист</td> <td>Листов</td> </tr> <tr> <td>РП</td> <td>3</td> <td>27</td> </tr> </table>	Стадия	Лист	Листов	РП	3	27
Стадия	Лист	Листов							
РП	3	27

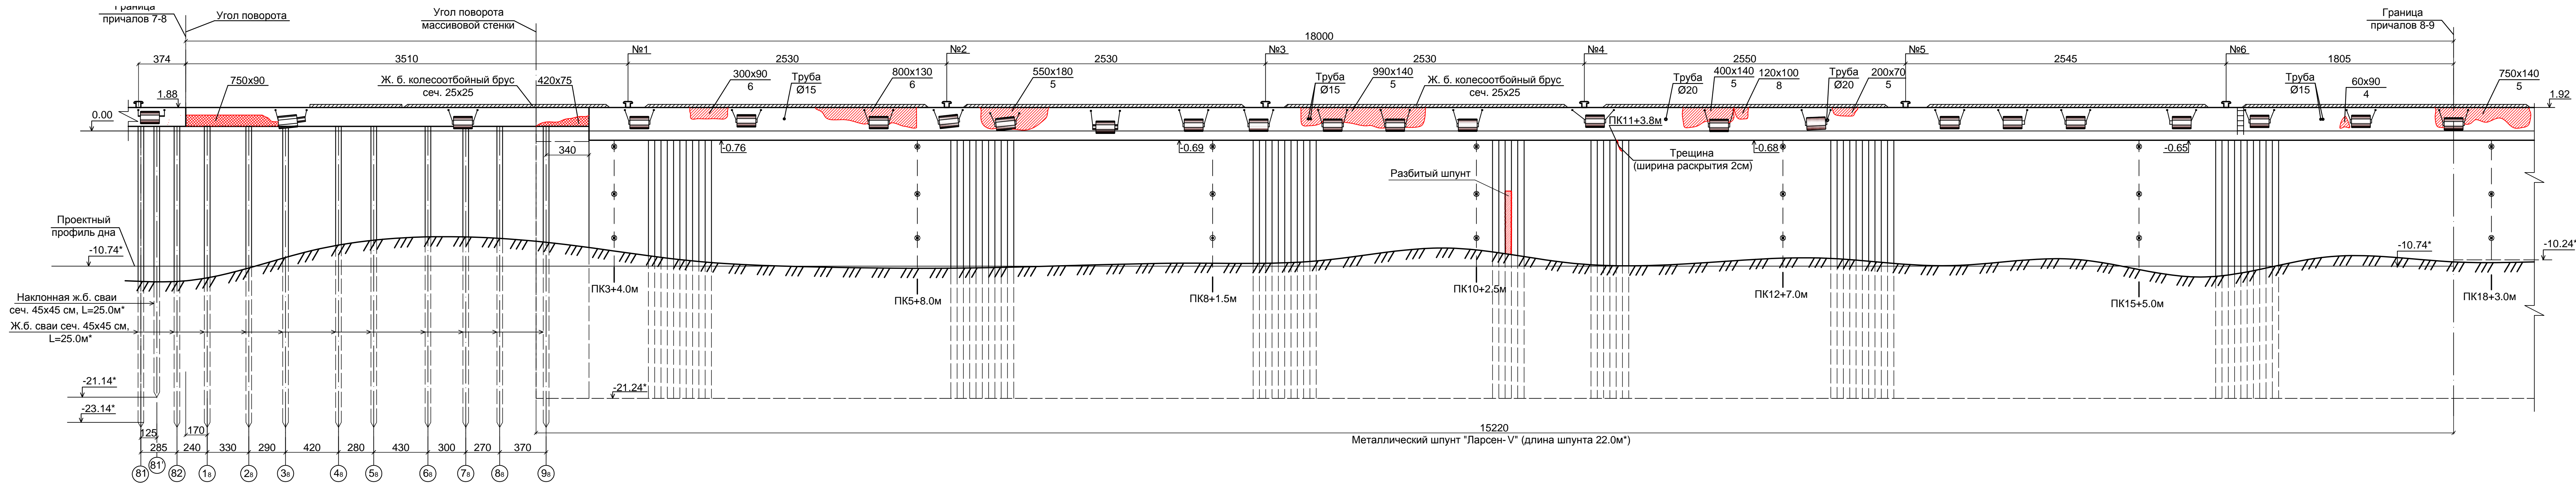
Пикет	0	1	2	3	4	5	6	7	8	9	10	11	12	13	14	15	16	17	18						
Расстояние, м	5	5	5	5	5	5	5	5	5	5	5	5	5	5	5	5	5	5	5						
Отметка кардона, м	1.71	1.88	1.88	1.86	1.83	1.80	1.87	1.94	1.91	1.90	1.88	1.90	1.91	1.87	1.86	1.87	1.85	1.92	1.92						
Глубина, м	11.9	9.5	8.4	9.0	10.3	10.8	10.9	10.7	10.5	10.3	9.3	10.5	10.5	10.1	10.7	10.2	11.6	10.0	10.4						
Расстояние между отбойными устройствами, м	8.0	13.7		14.1		8.7	10.1	5.7	4.9	8.4	6.7	4.6	6.6	4.3	6.0	10.5	9.3	7.5	11.2	5.2	4.1	9.1	5.8	7.5	8.1

- швартовная тумба ТСО-75
- №1-6 номер тумбы по нумерации порта
- отбойное устройство из резиновых цилиндров Ø1000мм L=150см
- трап металлический
- повреждение облицовочных плит оголовка (250-длина, 140-ширина, 4-глубина, см)
- сквозное разрушение бортовой балки (750-длина, 90-ширина, см)
- точки замера остаточной толщины металла шпунтовой стенки (на отметках -1.3м, -4.5м, -8.5м)
