## ООО «БАТУМСКИЙ МОРСКОЙ ПОРТ»

### **ОТЧЕТ по инженерному обследованию причала № 7**

**ИНЖЕНЕРНОЕ ОБСЛЕДОВАНИЕ ПРИЧАЛА №7**

Работы по инженерному обследованию и паспортизации причала № 7 ООО «Батумский морской порт» выполнены компанией KERNEL BV, в соответствии с контрактом № 190-04-18112019 от 12.11.2019 г.

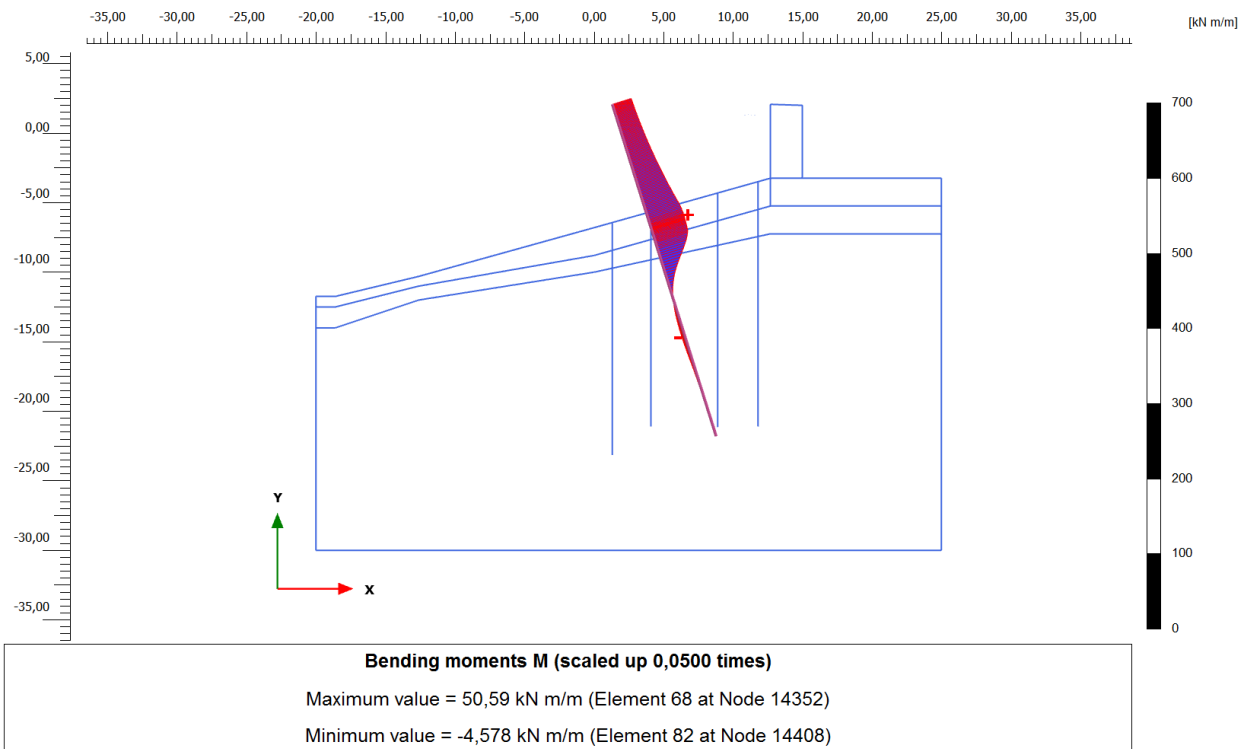
Рис. 4. Эюра изгибающих моментов в свае (ряд Ав)

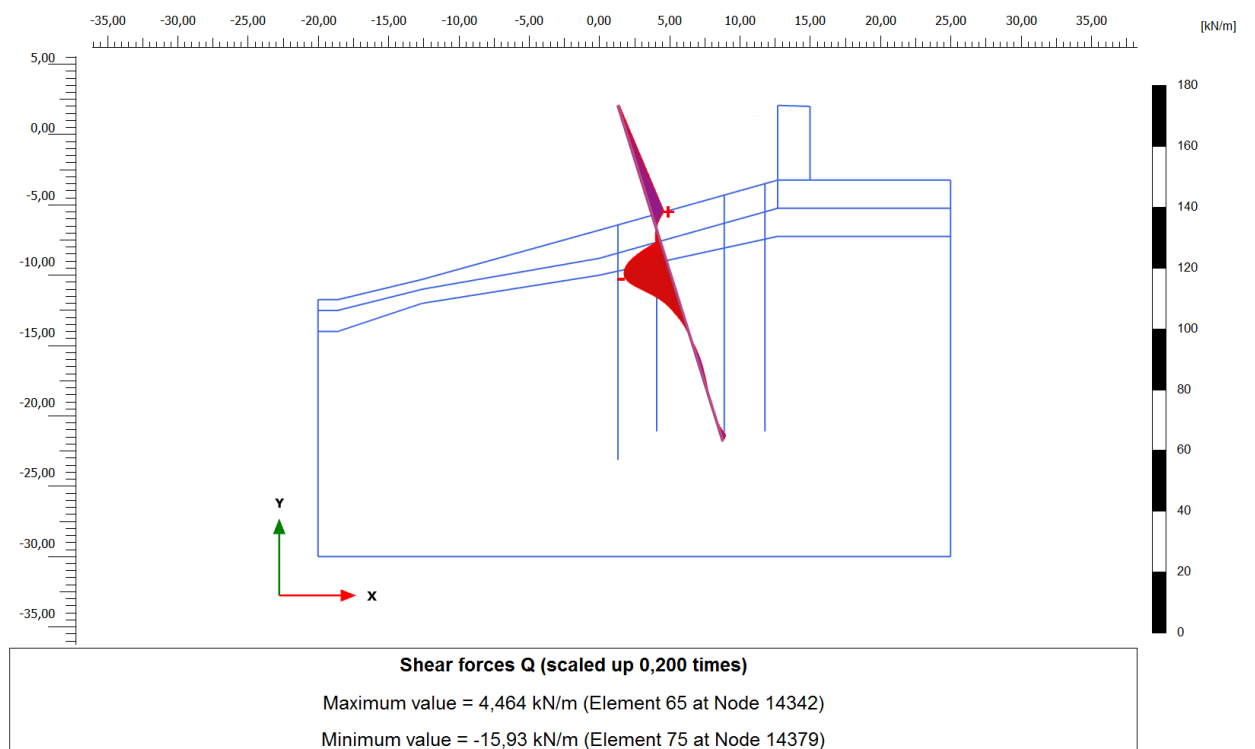
Рис. 5. Эюра поперечных сил в свае (ряд Ав)

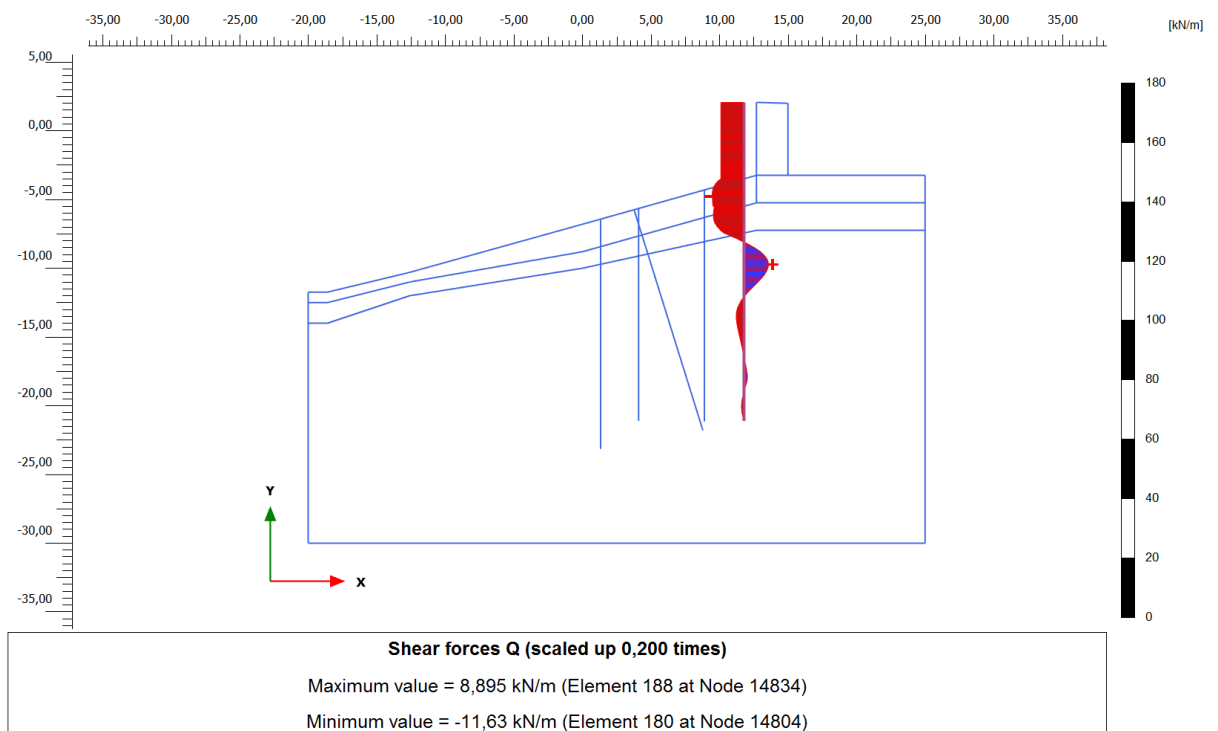
Рис. 11. Эпюра поперечных сил в свае (ряд Г)

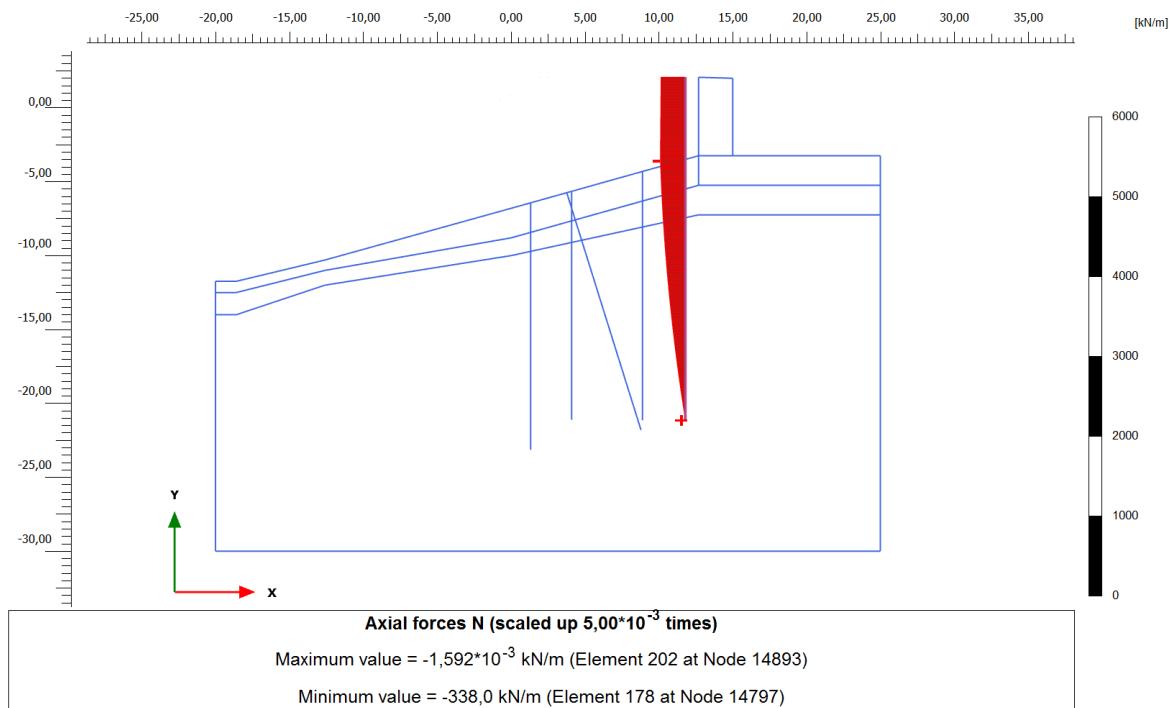
Рис. 16. Эюра продольных сил в свае (ряд Г)
