# ООО «БАТУМСКИЙ МОРСКОЙ ПОРТ»

## Капитальный ремонт причалов № 4-5

**Раздел 1. Капитальный ремонт причала 4-5. Гидротехническая часть**

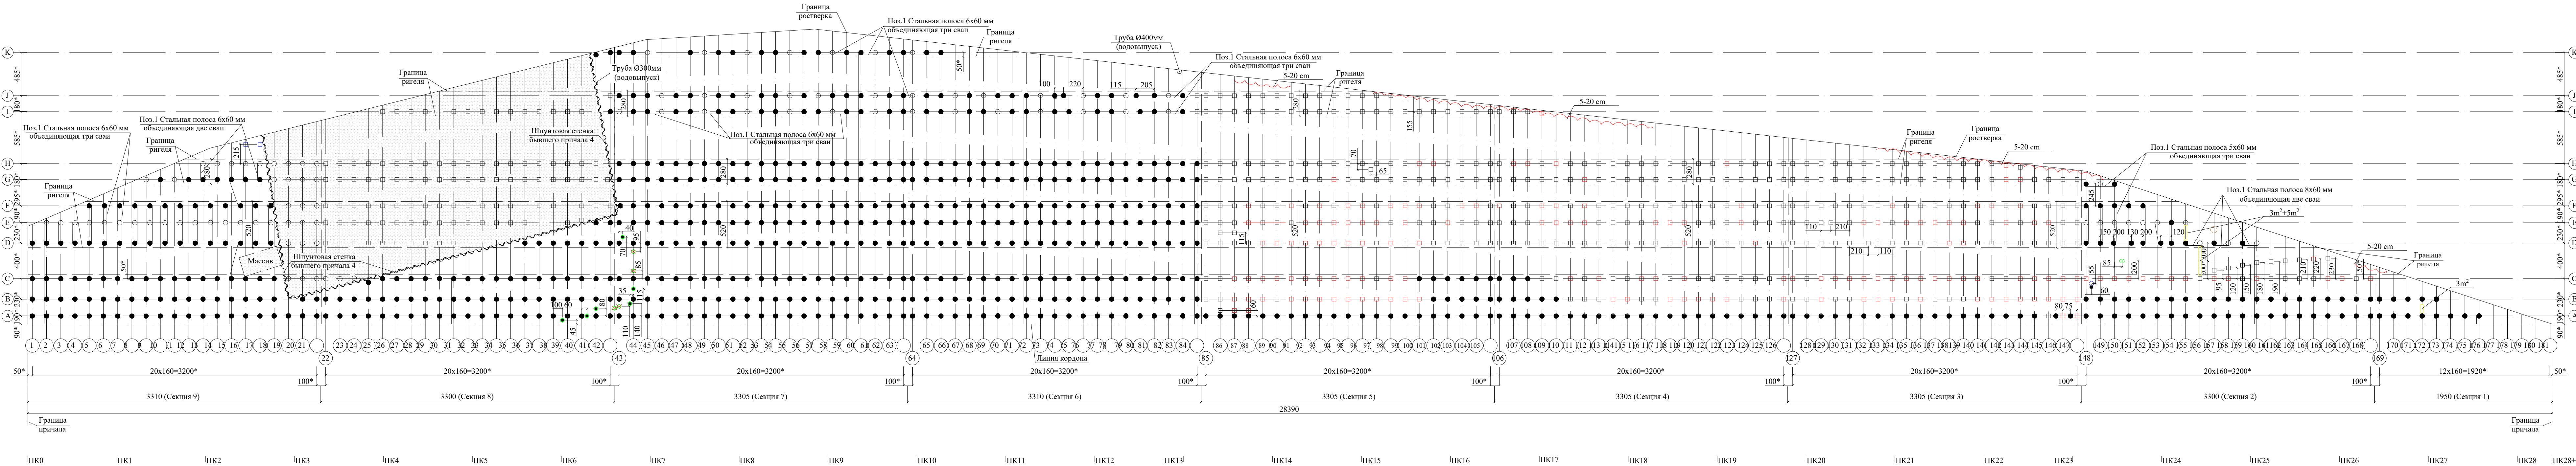
Разраб.	ФИО	Подп.	Дата	ООО "Батумский морской порт"	
Директор	Л.Джонидзе			Ремонт причала №4-5	Лист 2
Исполнит	М. Дак			причала 4-5	Листов 17
Проверил	А. Кокчадзе			План свайного основания	ООО "ЛУХУМИ" ИД: 41260967
				М1:200

Обследованием зафиксированы 161 железобетонных свай сечением 46х46см имеющих повреждения в виде сколов ребер в узле сопряжения с верхним строением с оголением арматуры.
