ООО «БАТУМСКИЙ МОРСКОЙ ПОРТ»

***ИНЖЕНЕРНОЕ ОБСЛЕДОВАНИЕ
И ПАСПОРТИЗАЦИЯ ПРИЧАЛА №2***

ООО «ЛУХУМИ»

2021г.

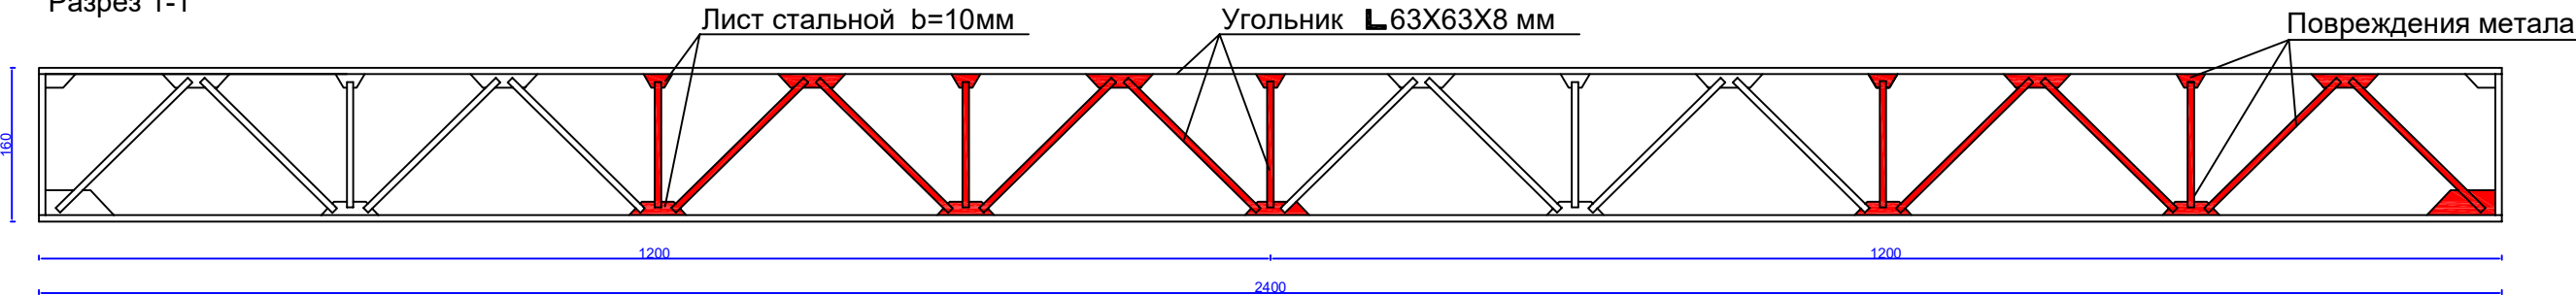
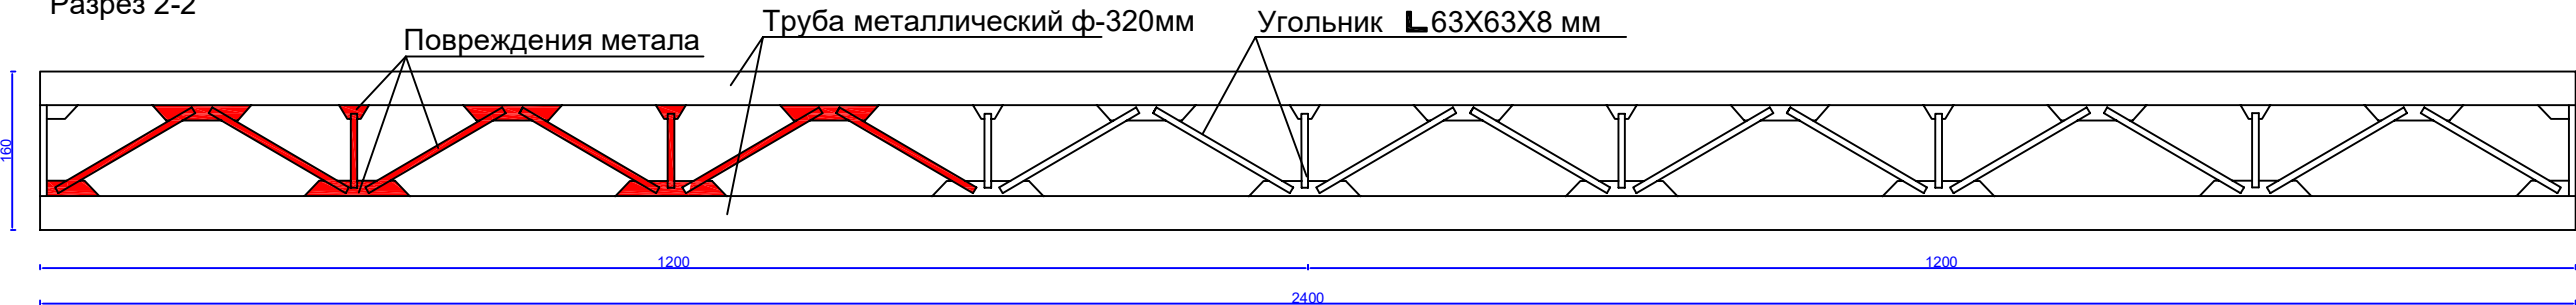
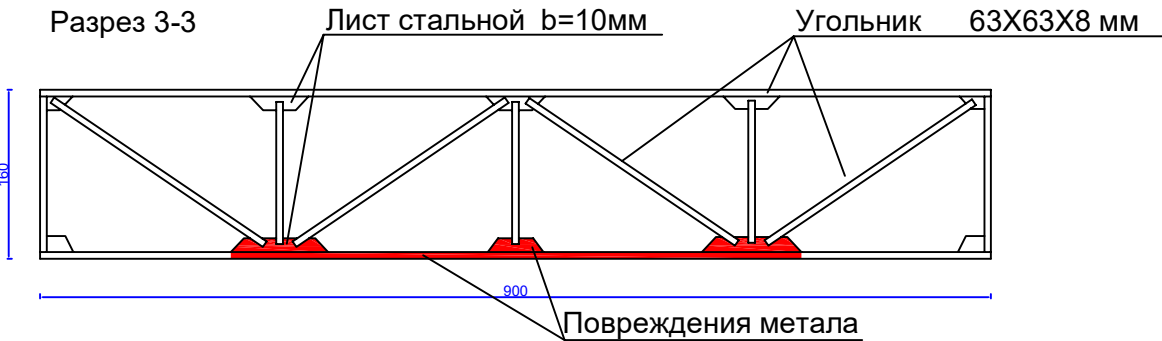
Металлические фермы под ж/б плыть быка
причал №2, участок 2 (пк5+1,5м - ПК 8+8,6м)

Металлическое пролетное строение длиной 24,0м, шириной 6,0м, служит для связи быков между собой. Для связи быков с территорией служат железобетонные мостики. Поверх металлического пролетного строения и железобетонных мостиков уложены плиты перекрытия, образуя технологическую площадку размером в плане 37,45х14,75м. Зафиксированы повреждения металлических конструкций, соединяющих быки, а точнее поврежден угольник L63X63X88 мм 60 п/м и стальной лист 12 м²- толщиной 10 см.- требует замены.

Верхний и нижний трубчатый пояс фермы поврежден коррозией 144 п/м -Ф320 мм, составляющие фермы элементы (раскосы, стойки,)-985,3 п/м , стальные пластины 43,5 м² толщиной 10 мм - требуется проведение малярных работ.

Зафиксировано повреждение стальной двутавровой балки жёсткости №28, соединяющей передний и задний бетонный массив быка -132 п/м - требует восстановительных работ.

Зафиксировано повреждение стальной двутавровой балки жёсткости под кровельной плитой от коррозии 48 п/м, требует проведения малярных работ.

Зафиксированы повреждения металлических конструкций, соединяющих быки, а точнее поврежден угольник L63X63X88 мм 60 п/м и стальной лист 12 м²- толщиной 10 см.- требует замены.

Верхний и нижний трубчатый пояс фермы поврежден коррозией 144 п/м -Ф320 мм, составляющие фермы элементы (раскосы, стойки,-)985,3 п/м , стальные пластины 43,5 м² толщиной 10 мм - требуется проведение малярных работ.
