ООО «БАТУМСКИЙ МОРСКОЙ ПОРТ»

**Отчет
по инженерному обследованию
причала №11**

ООО «ЛУХУМИ»

2024г

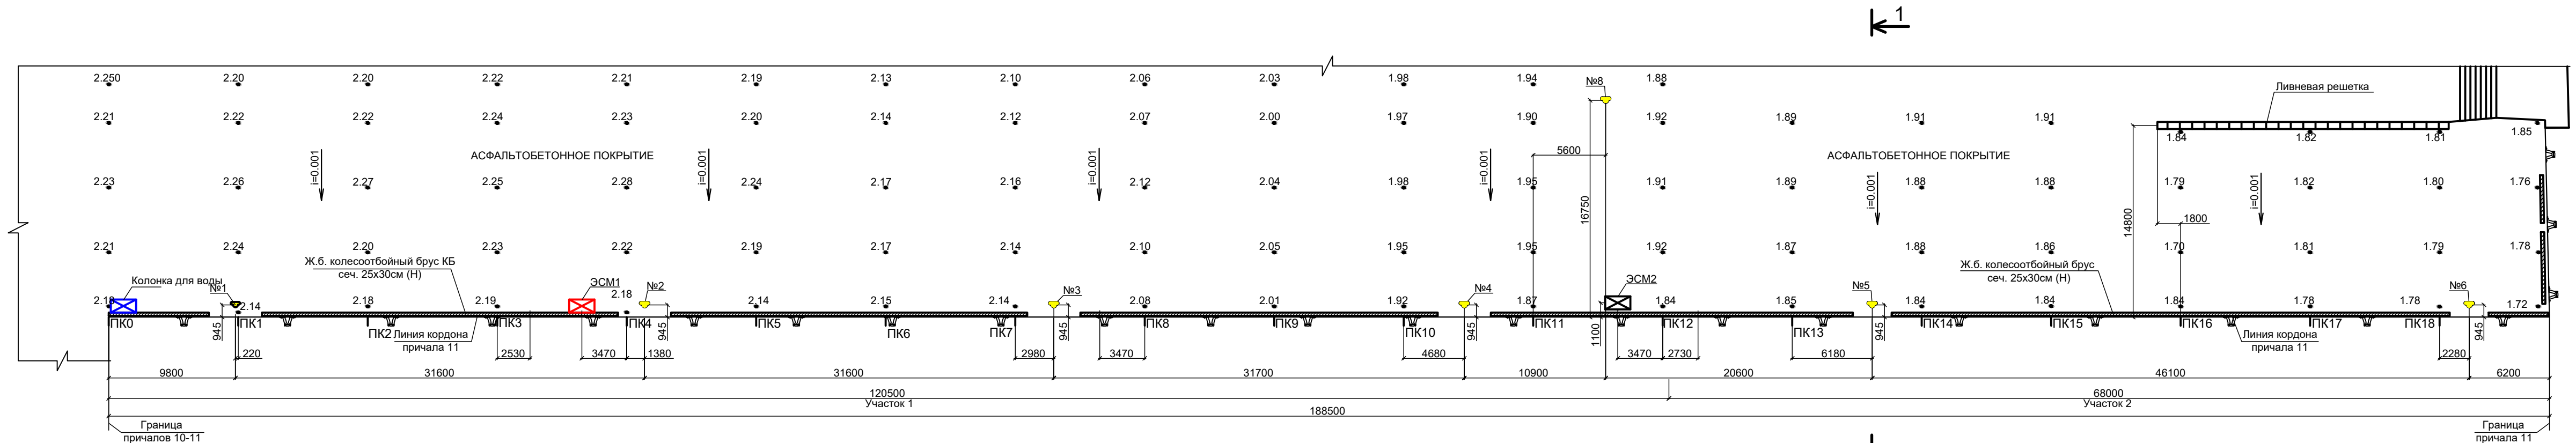
ООС/ЛУХУМ/И №П. 412690967
Директор	Л. Догондзе			Инженерное обследование и паспортизация причала №11	Лист	Листов	
Исполнитель	М. Дзали				2	6	
Проектировщик	А. Квиладзе				План свайного основания М 1:250

На свае **ряд «А₂»-32,52,72,82,92,152,162,172,182,202,222,242,252**, трещины, скол бетона с незначительным оголением арматуры.

На свае **ряд «Б₂»**-12,32,52,72,92,212 - трещины, скол бетона с оголением арматуры каркаса сваи.

На свае **ряд «В₂»**- 12,52,72,232- трещины, скол бетона с оголением арматуры каркаса сваи.

На свае **ряд «Г₂»**-92,102,122,132,142,152- трещины, скол бетона с оголением арматуры каркаса сваи.

Трещины на теле бетонных свай, раскрытие трещин составляет более 1,0 мм.
