ГП «ЧЕРНОМОРНИИПРОЕКТ»

ООО «БАТУМСКИЙ МОРСКОЙ ПОРТ»

ПАСПОРТ
ПРИЧАЛА 1
(гидротехническая часть)

По состоянию на “20” августа 2010 г.

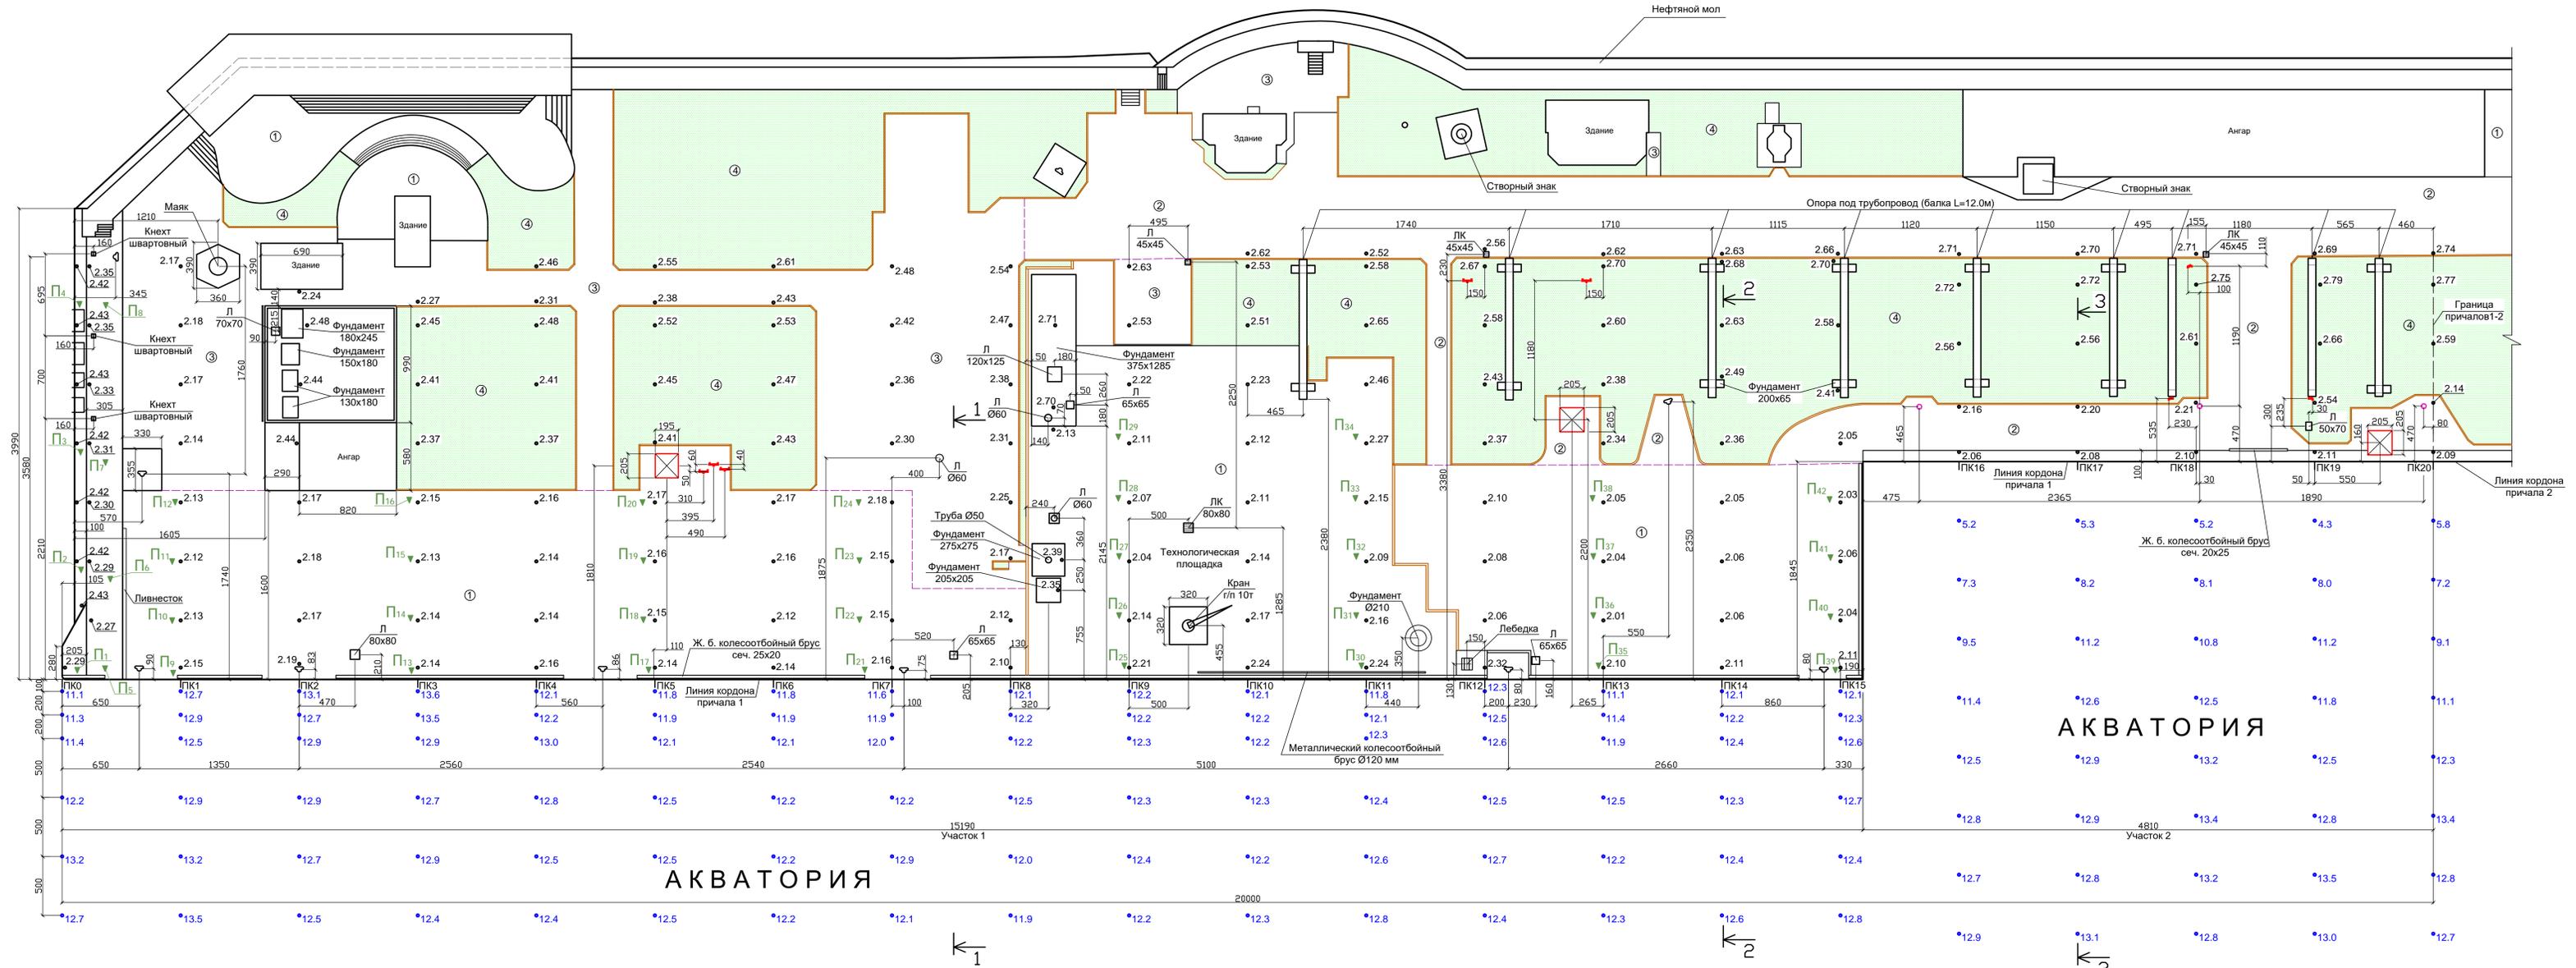
Обследование и паспортизация причала 1		Стадия	Лист	Листов
Зав. лаб. Поизнер	Причал 1.	в/с	6	
Гл. спец. Орлов	Схема расположения трещин М1:200			
Выполнил Сокол				
Проверил Трандасир				
Н. контр. Балобанова

- швартовная тумба ТС1-80
- швартовное устройство
- люк инженерных коммуникаций (80x80 - размеры в плане, см)
- люк инженерных коммуникаций (Ø60 - размеры в плане, см)
- ливневой колодец (45x45 - размеры в плане, см)
- пожарный гидрант
- пожарная мачта
- участки территории с цементобетонным покрытием
- участки территории с асфальтобетонным покрытием
- участки территории с покрытием из тротуарной плитки
- участки территории без покрытия (газон)
- граница покрытия
- бордюр
- трещина в покрытии (3-ширина раскрытия, мм)

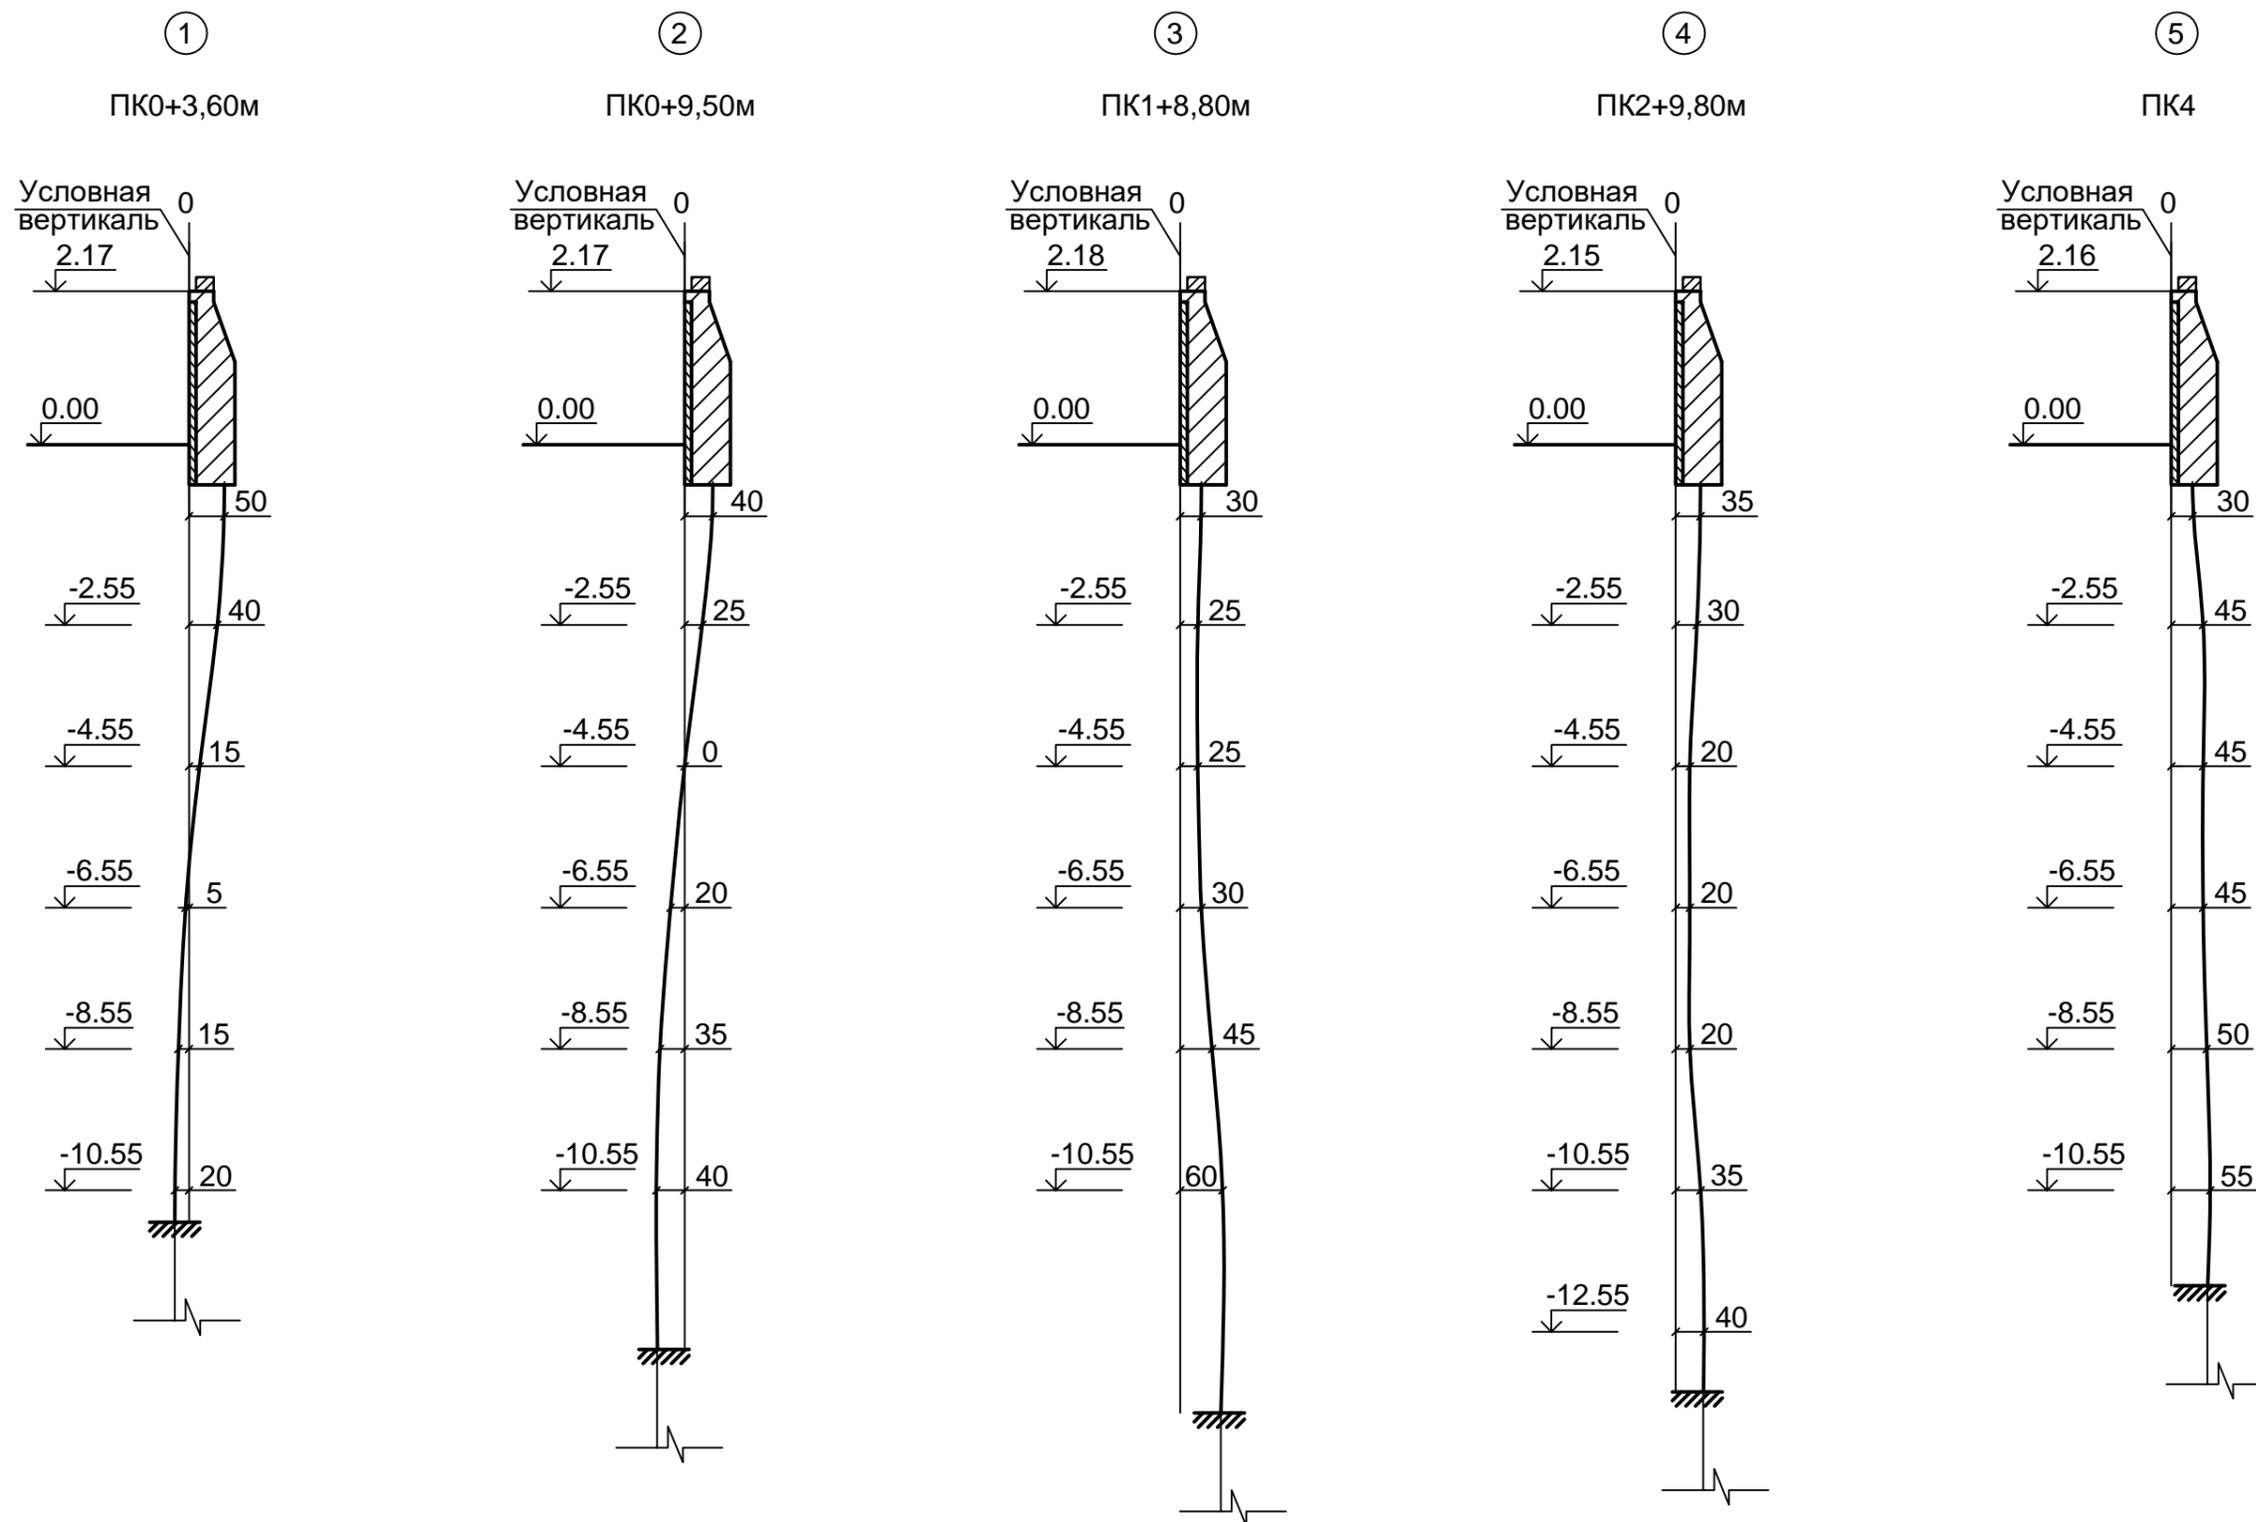
Рис. 4.1

ООО "БАТУМСКИЙ МОРСКОЙ ПОРТ".
 ПРИЧАЛ 1.
 ПОПЕРЕЧНЫЕ ПРОФИЛИ ЛИЦЕВОЙ СТЕНКИ
