ГП «ЧЕРНОМОРНИИПРОЕКТ»

ООО «БАТУМСКИЙ МОРСКОЙ ПОРТ»

ПАСПОРТ КАБОТАЖНОГО МОЛА

Одесса - 2010г.

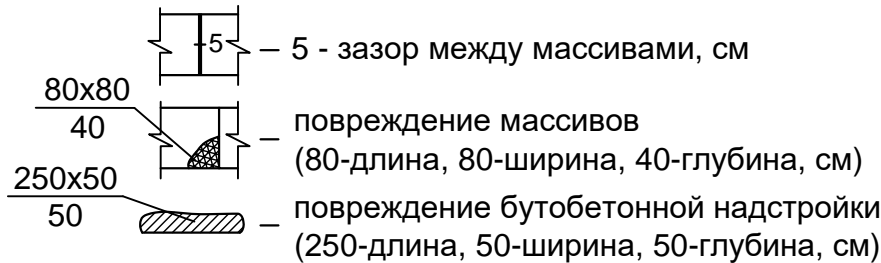
Инв. №425393

- 5 - зазор между массивами, см
- повреждение массивов (50-длина, 50-ширина, 30-глубина, см)
- повреждение массивов (на глубину до 10 см, сколы углов до 30см)
- повреждение бутобетонной надстройки (80-длина, 35-ширина, 30-глубина, см)
