ჯორჯიან უოთერ ენდ ფაუერი

## ჟინვალჭესის გამყვანი გვირაბის რეაბილიტაცია

სატენდერო დოკუმენტაცია – ფაზა 8

E2402541.000 / 4001

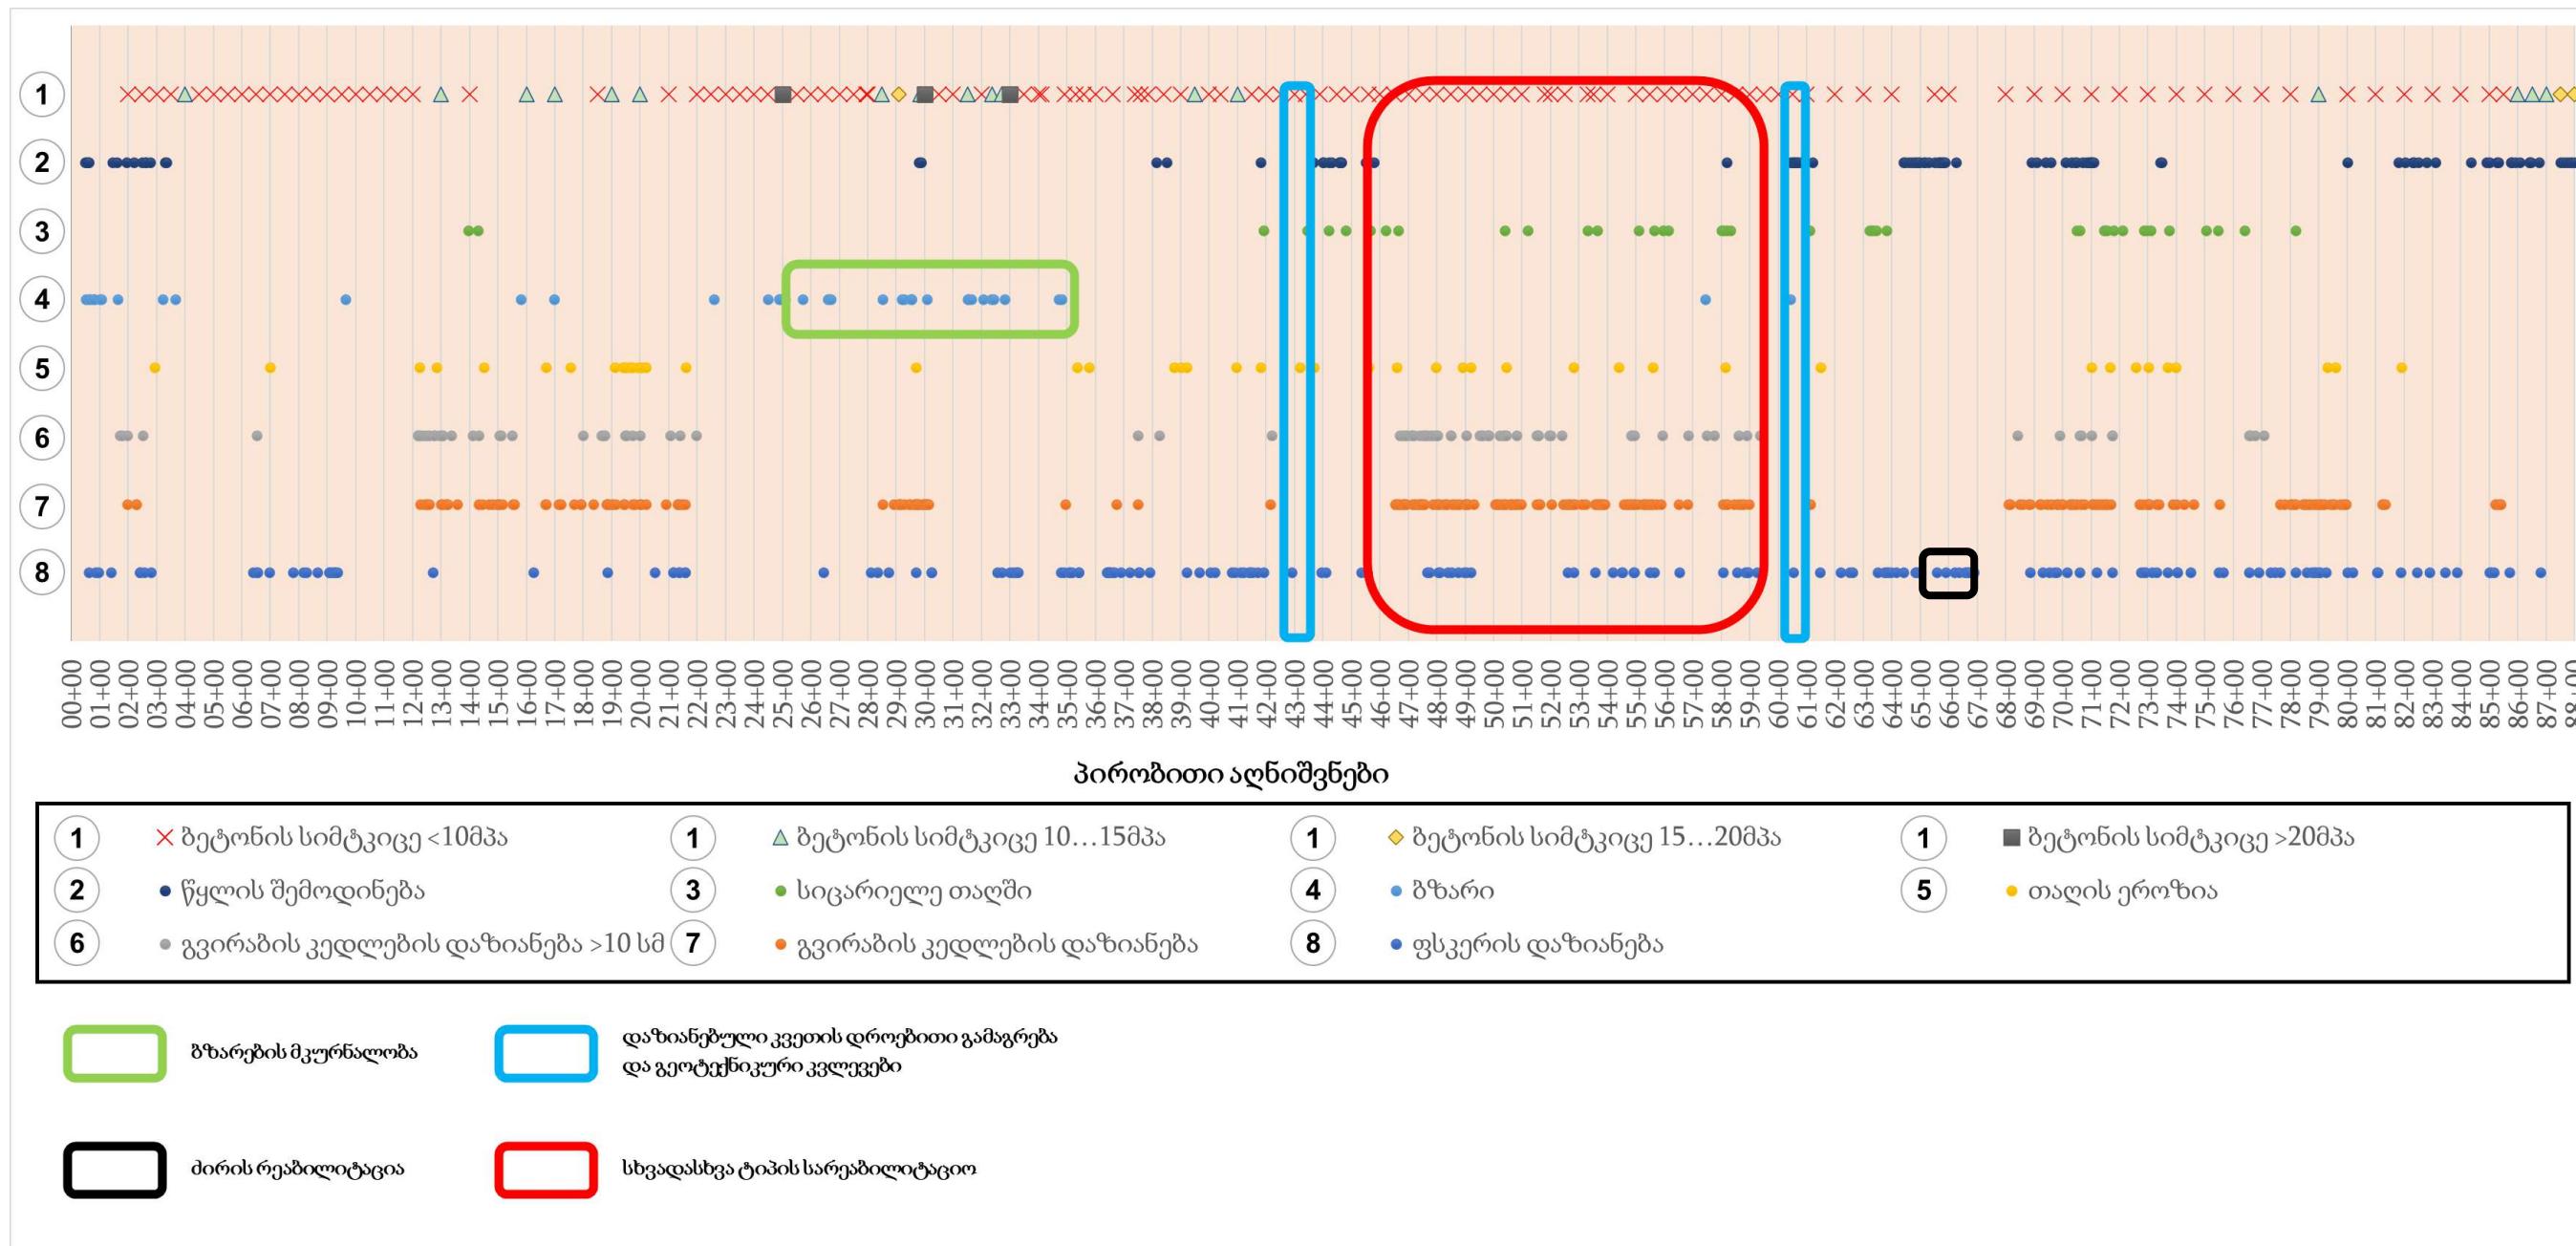
- დაზიანებული ფსკერი (ძირის უსწორმასწორობა უკუქანობით და ეროზია);
- ბეტონის ეროზირებული მოსახვა, რომელიც მოიცავს შემდეგს:
  - ნიჟარებს;
  - ეროზიებს მოსახვის ნაკერების გასწვრივ;
- ბზარები გვირაბის მოსახვაზე:
  - მცირე ბზარები;
  - ბზარები სიცარიელებთან ერთად მოსახვის უკან;
  - ბზარები წყლის შემოდინებით;
- სიცარიელები გვირაბის თაღში და მოსახვის უკან;
- თაღის დაზიანებები;
- წყლების შემოდინება;
- სამშენებლო ნარჩენები.

ნახაზი 6-1 გვიჩვენებს გვირაბის შემოწმებულ მონაკვეთზე ზემოთაღნიშნული დაზიანებების აღგილმდებარეობებს. გვირაბში გამოვლენილი დაფექტების დეტალური აღწერა მოცემულია დანართში 1 მათი აღგილმდებარეობის მიხედვით (პიკეტაჟი).

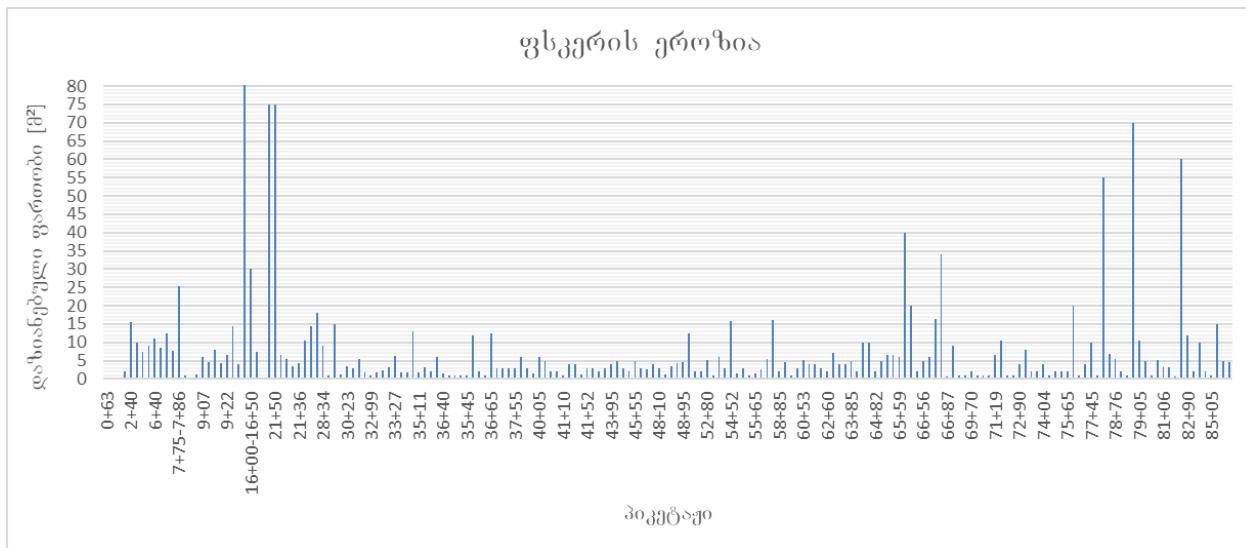
დიაგრამა 6-1: გვირაბის პე 00+40 85+00 მონაკვეთზე ძირის და ზიანებული უბნების ინტენსივობა.

- მონაკვეთები, სადაც გამოხატულია ბეტონის ეროზია და შეიმჩნევა გაშიშვლებული ლითონის ნაწილები და არმატურის ბაზე.

ვიზუალური შეფასებით აღნიშნული დაზიანებები შეიძლება ჩაითვალოს კრიტიკულად. გვირაბის ძირზე არსებული ეროზირებული უბნების ფართობები მერყეობს 2-15 მ<sup>2</sup>, ზოგ ადგილებში კი აღწევს 20-30 მ<sup>2</sup>, იშვიათად 60-70 მ<sup>2</sup>. დაზიანებების საორიენტაციო მოცემები მოცემულია დანართში 1.2.

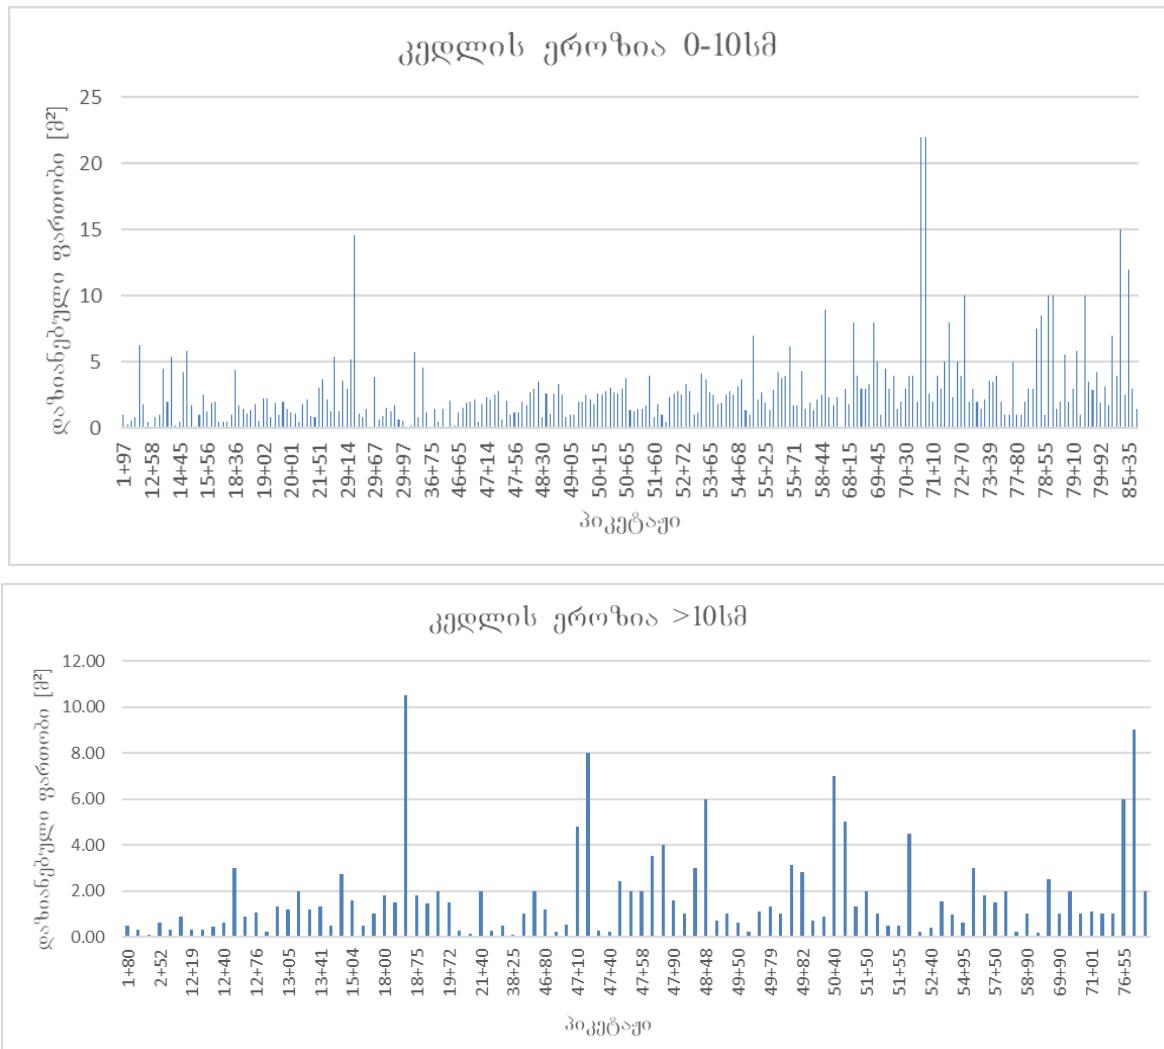
დიაგრამა 6-2: გვირაბის პე 00+40 85+00 მონაცემთა უნგრებული უბნების  
ინტენსივობა გვირაბის კედლებზე

ამასთან ერთად უნდა აღინიშნოს, რომ ეროვნირებული უბნების გავრცელება და რაოდენობა ძირითადად გამოწვეულია ბეტონის მოსახვის დაბალი სიმტკიცით, რომელიც ვერ უძლებს წყლის ნაკადით აბრაზიის მოვლენას. ბეტონის მოსახვის ხარისხის და სიმტკიცის დეტალური მონაცემები მოცემულია ანგარიშში “სარგაბილიტაციო სამუშაოების ზედამხედველობა” (ფაზა 5, პარაგრაფი 6.14, 2019 წ.).

როგორც კვლევების შედეგების ანალიზი მიუთითებს ბეტონის მოსახვის ეროვნია განიცდის პროგრესირებას და საჭიროა ამ პროცესების სისტემატიური მონიტორინგი და შესაბამისი რეაბილიტაცია.

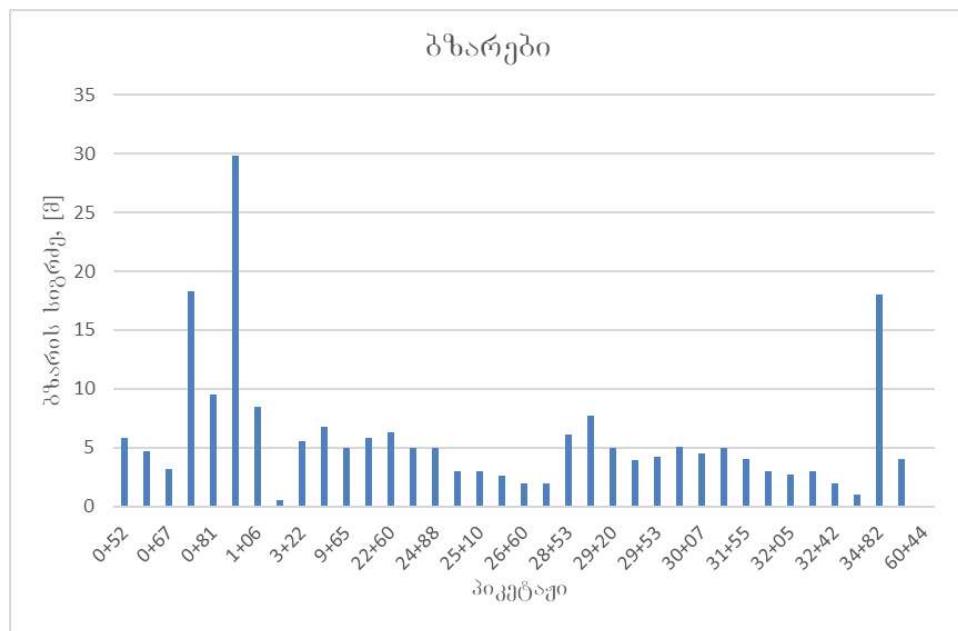
დიაგრამა 6-4: ბზარების ინტენსივობა გვირაბის პკ 0+00-60+00 მონაკვეთზე

2017 წელს, პკ 24+50 დაფიქსირდა გვირაბის მოსახვის მარცხენა კედლის ზედა ნაწილში ტორკრეტის მოსახვაზე 5 მეტრის სიგრძის ბზარი (ფოტო 6-5). აღნიშნულ მონაკვეთზე გვირაბის მოსახვის ქვედა ნაწილის შემოწმება შეუძლებელია მაღალი წელის დონის გამო (1.5 მეტრამდე). 2021-2024 წელს შესრულებული ინსპექტირების დროს შეიმჩნევა დაზიანებული უბნის ფართობის ზრდა, რაც მიუთითებს ბზარის პროგრესირებაზე.

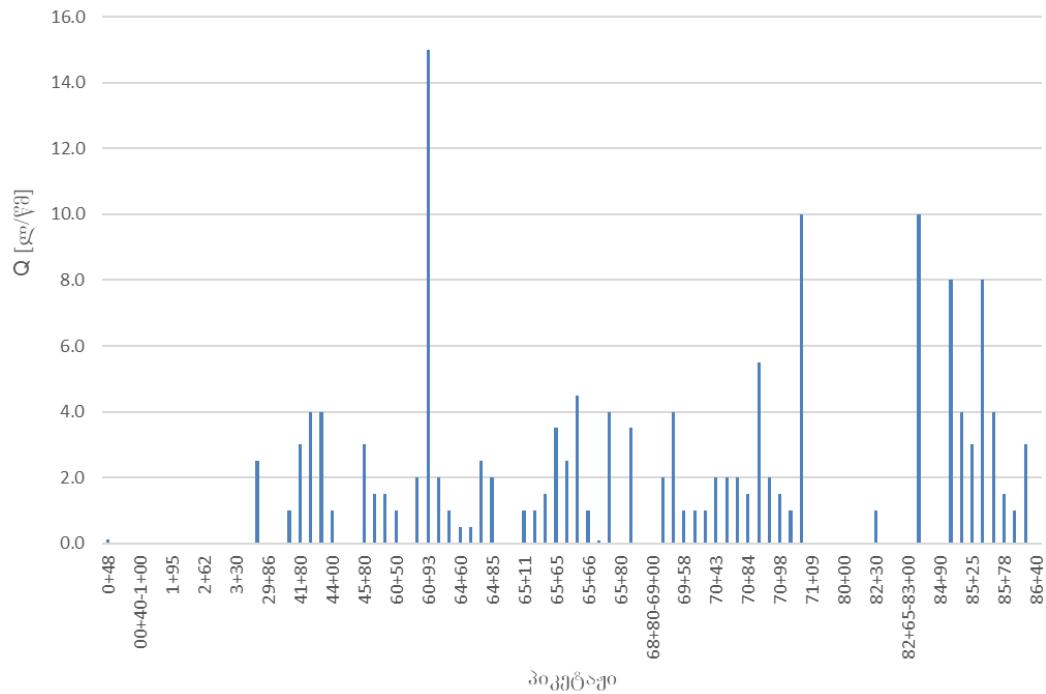
დიაგრამა 6-5: წყლის შემოდინების ინტენსიურობა გვირაბში.

ინსპექტირების დროს გვირაბის სხვადასხვა მონაკვეთზე თაღიდან და კედლებიდან შეიმჩნევა წყლის ინტენსიური შემოდინებები. აღნიშნული უბნების არსებობა სავარაუდოდ მიუთითებს არამდგრადი და წყალგამტარი ქანების არსებობაზე მოსახვის უკან, რომლებიც მუდმივად განიცდიან ეროზიას გრუნტის წყლის ზემოქმედებით და შეიძლება ჩამოიშალონ.

ქვემოთ დიაგრამაზე 6-5 და დანართში 1.8 მოცემულია წყლის შემოდინების ინტენსიურობა გვირაბის სხვადასხვა მონაკვეთებზე.

გრუნტის წყლების სანგრძლივი ზემოქმედება და მუდმივი გამორეცხვა, ასუსტებს გვირაბის მდგრადობას და ეს მოვლენა დროთა განმავლობაში შესაძლოა გახდეს გვირაბის თაღის ან კედლის ჩამოშლის მიზეზი.
