ООО «БАТУМСКИЙ МОРСКОЙ ПОРТ»

**Отчет
по инженерному обследованию
причала №1**

ООО «ЛУХУМИ»

2025г

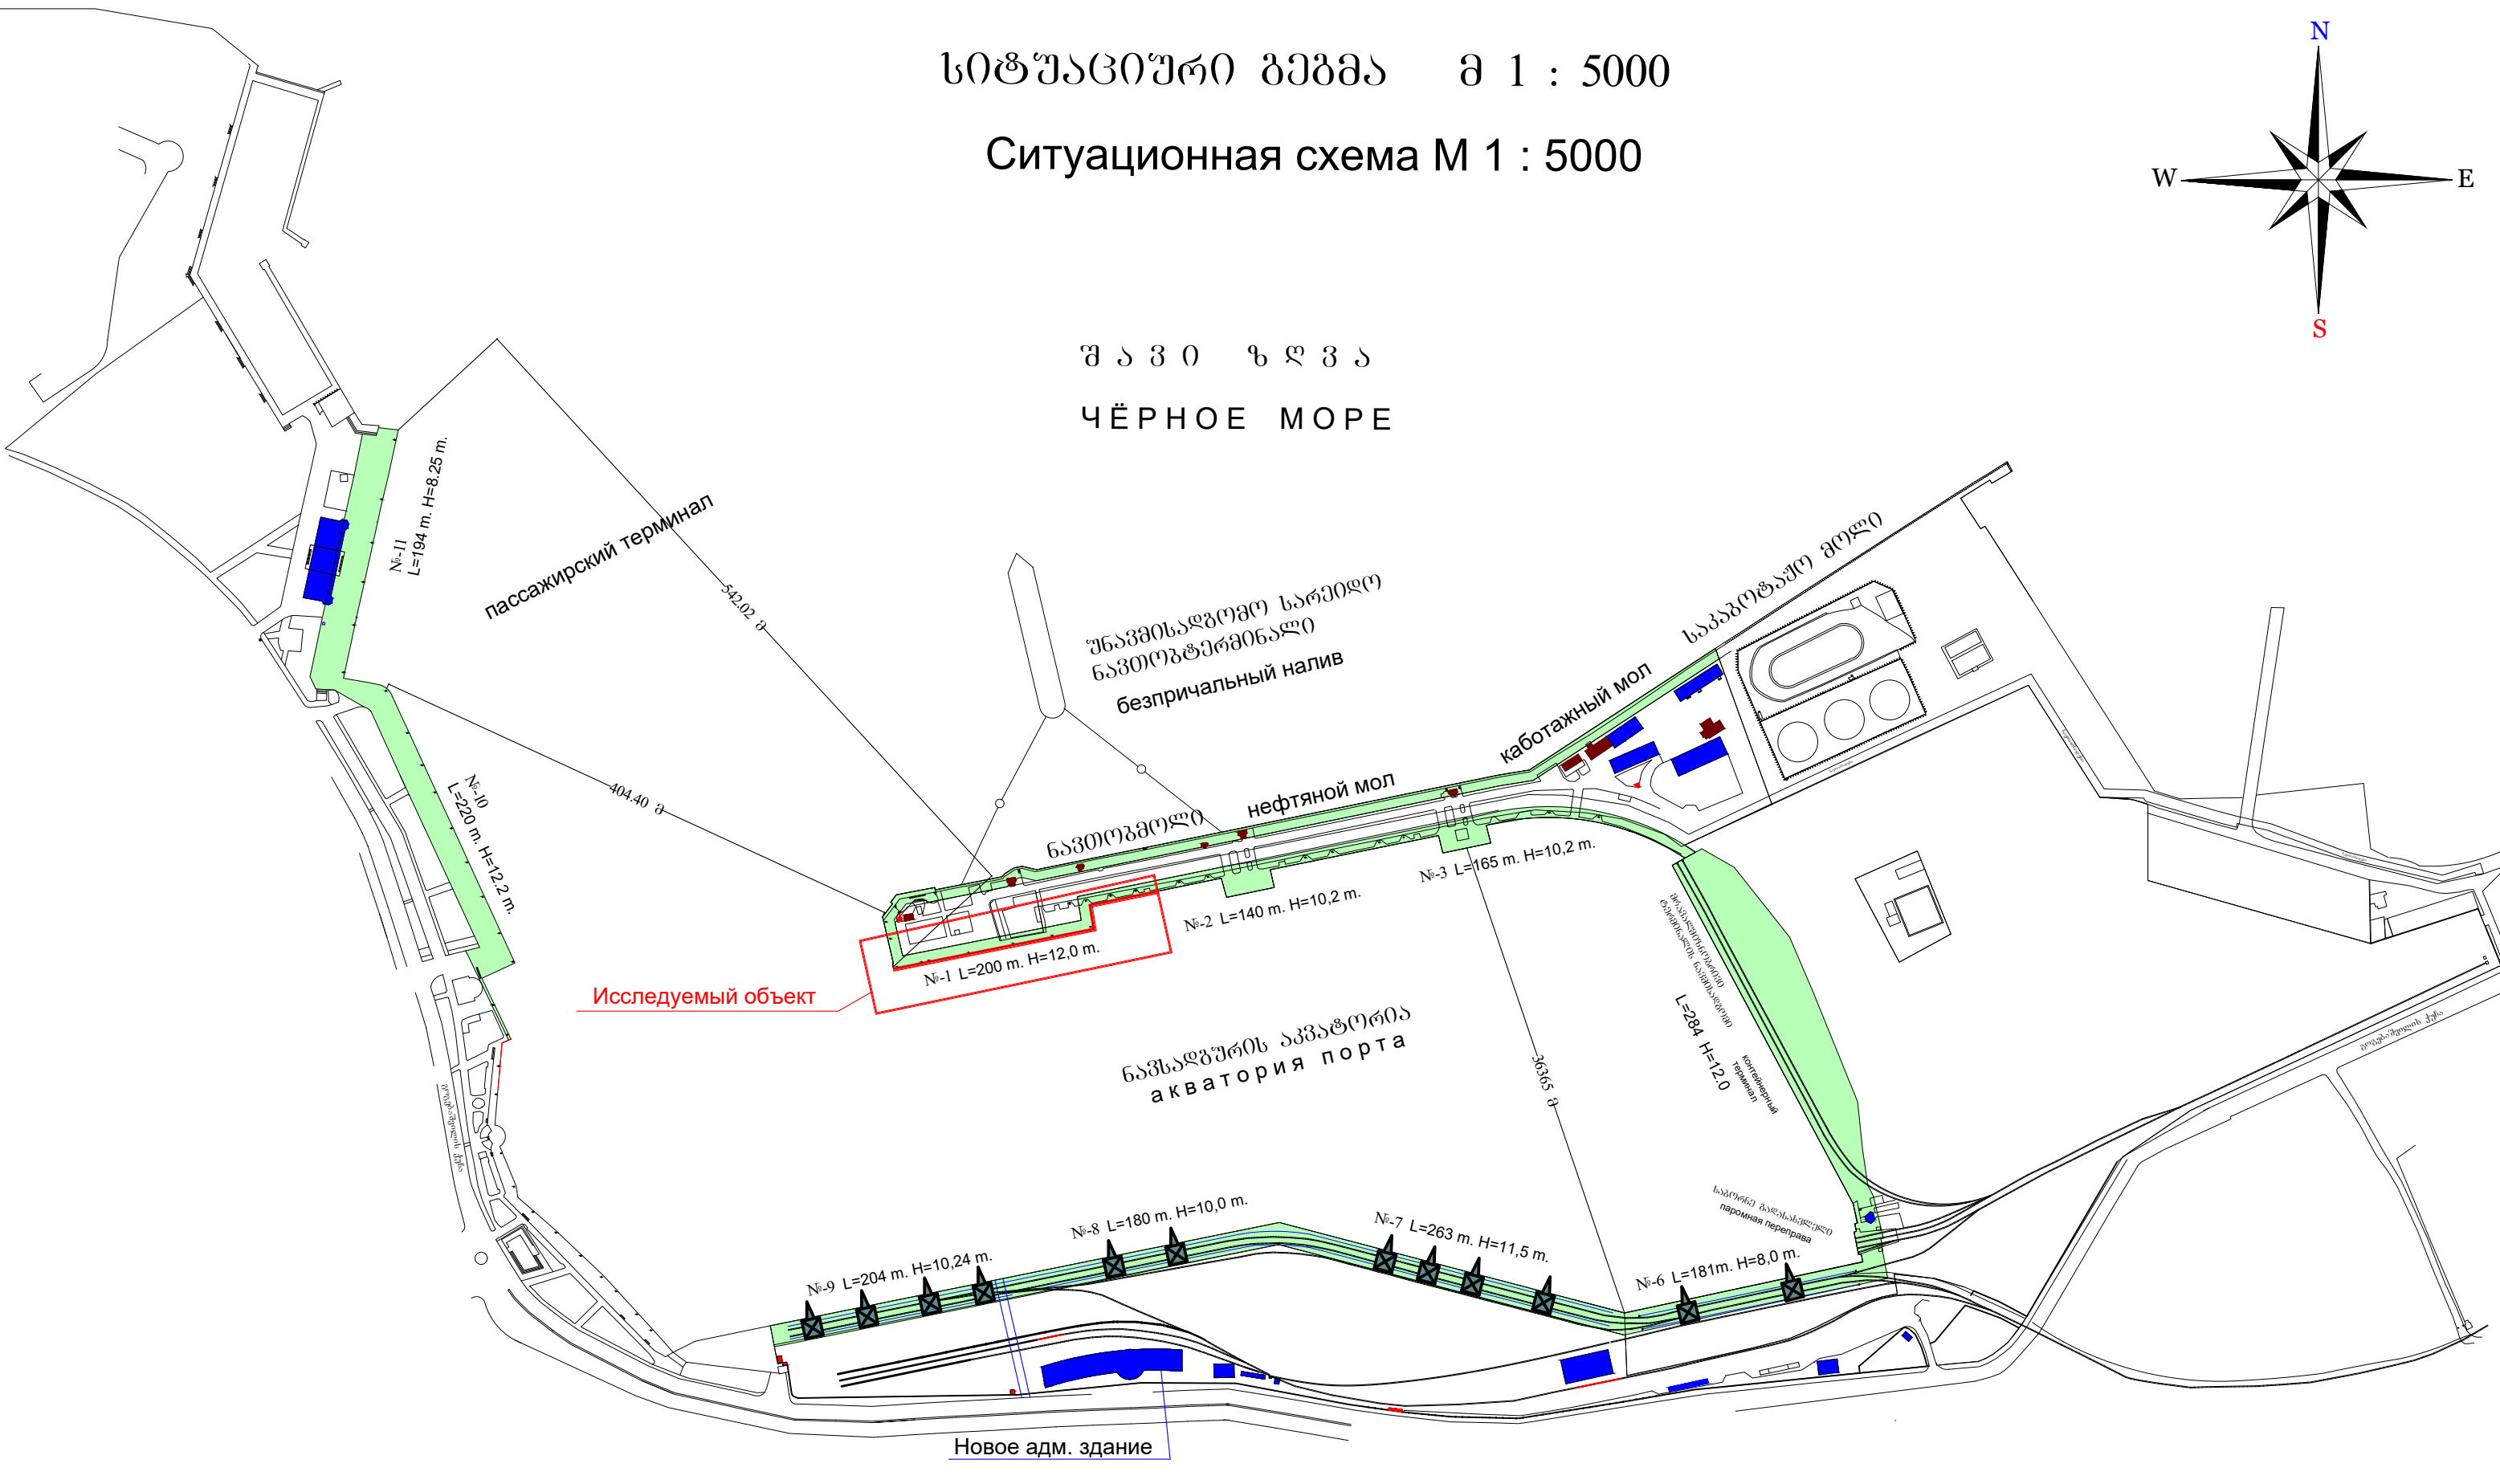
Фасад причал № 1

В подводной зоне стенка покрыта обрастаниями толщиной до 3см. Существенных повреждений массивов стенки не зафиксировано, за исключением 22 массивов второго, третьего и четвертого курса, у которых зафиксированы сколы углов. Подробнее см. лист 3 приложения 3 и таблицу П.3.3 приложения 2

повреждение облицовочных плит оголовка (750-длина, 140-ширина, 10-глубина, см)

повреждение массивов (130-длина, 60-ширина, 30-глубина, см)

Ранее отремонтированная трещина (5-ширина раскрытия, мм)

Повреждение массивов (50-длина, 50-ширина, 30-глубина, см)
