ექსპერტის დასკვნა № 002258418

გურჯაანის რაიონის სოფელ კაჭრეთში არსებული 1397 კვ.მ. მიწის ნაკვეთზე (ს/კ 51.19.53.169) განთავსებული შენობა-ნაგებობების, კერძოდ შენობა-ნაგებობა 01; 02, ტექნიკური მდგომარეობა არაადაამაკმაყოფილებელია. 02 შენობას დაზიანებათა მიღებული კლასიფიკაციის მიხედვით აღენიშნება III (საშუალო) და IV ხარისხის (მძიმე) დაზიანებები. აღნიშნული დაზიანებებით შენობა საექსპლუატაციო ვარგისიანობის მიხედვით განეკუთვნება III კატეგორიას. ის უეცარი დანგრევის შესაძლებლობების თვალსაზრისით ადამიანთა სიცოცხლისათვის საფრთხის შემცველია. შენობის ტექნიკური მდგომარეობა ფასდება მწვავე ავარიულად და მათი შემდგომი ექსპლუატაცია მიჩნეულია მიზანშეუწონლად, რის გამოც რეკომენდირებულია მისი დემონტაჟი.

2018 წლის 22 მარტს ვიზუალურად შესწავლილი იქნა, გურჯაანის რაიონის სოფელ კაჭრეთში არსებული 1397 კვ.მ. მიწის ნაკვეთზე (ს/კ 51.19.53.169) განთავსებული შენობა-ნაგებობების, კერძოდ შენობა-ნაგებობა 01; 02, ტექნიკური მდგომარეობა.

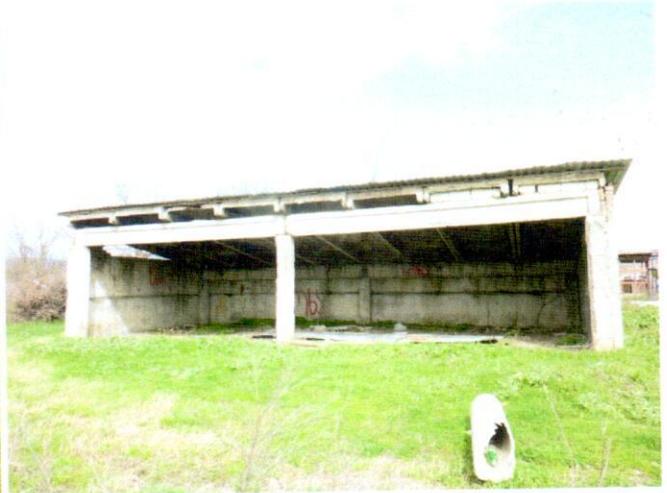
ფოტო 2

01 შენობა წარმოადგენს II კლასის ფარდულის ტიპის ერთსართულიან ასაწყობი რკინაბეტონის კონსტრუქციებით აგებულ ნაგებობას (იხ. ფორტო 1). კარკასის შიდა ელემენტებს შეადგენს რკინაბეტონის გრძივი მიმართულების ორი ჩარჩო, რკინაბეტონის სვეტებითა და ტესებრი კვეთის 6 მ-ი სიგრძის რკინაბეტონის კოჭებით. ჩარჩო ორმალიანია. მათ შორის ბიჯი 6,0 მ-ია (იხ. ფორტო 2). შენობის ზომები გეგმაში შეადგენს 6,30 X 12,60 მ-ს. კედლები წარმოადგენს 25 სმ-ი სისქის რკინაბეტონის საკედლე პანელებს (იხ. ფორტო 10). გადასახურად გამოყენებულია 6,0 მ-იანი წიბოვანი ფილები. სახურავი ერთქანობიანია, ბრტყელი, რულონური ტიპის. სიმაღლე სახურავის შიდა კედლებზე დაყრდნობის დონემდე წინა მხარეს 3,5 მ-ს შეადგენს, ხოლო უკანა მხარეს 1,8 მ-ს (იხ. ფორტო 3). ბრტყელი სახურავის დაზიანების გამო მოწყობილ იქნა დამატებითი ხის კოჭებზე აზბესტოციემენტის პროფილირებული ფურცლებით მოწყობილი ბურული (იხ. ფორტო 4). იატაკები წარმოადგენს ბეტონის ფილას (იხ. ფორტო 5).

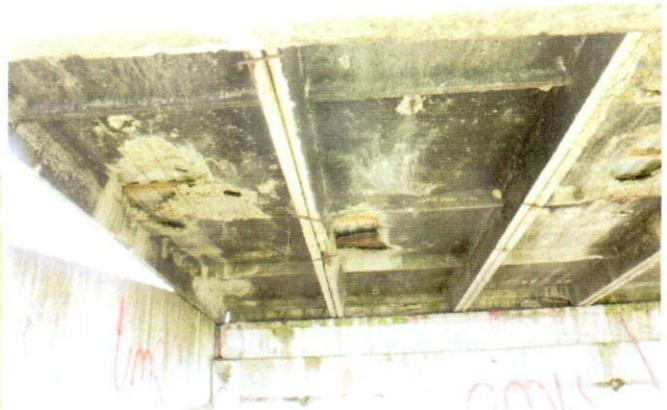
ფოტო 8

ვიზუალური დათვალიერებით დადგინდა: შენობის ჩარჩოს ელემენტები ნორმალურ მდგომარეობაშია. გააჩნია მხოლოდ მცირე დაზიანებები არმატურის დამცავი ბეტონის შრის ჩამოშლის სახით (იხ. ფორტო 6;7). ძირითადად დაზიანებულია გადახურვის წიბოვანი ფილები, რომლის ბეტონიც სახურავის დაზიანების და წყლის შეღწევის გამო გამოტუტულია და არმატურა კი კოროზირებული. ბევრ ადგილას დაწყებულია ფილების ჩამოშლის პროცესი (იხ. ფორტო 5;8;9). დღეისათვის შენობა ფუნქციონალურად გამოუსადეგარია და მისი აღდგენა-გადლიერება არარენტაბელური. გარკვეულწილად ადამიანებისათვის საფრთხის შემცველობის გამო მიზანშეწონილია დროული დემონტაჟი.
