ექსპერტის დასკვნა № 002278018

ყვარლის მუნიციპალიტეტის სოფელ ახალსოფელში, სახელმწიფოს საკუთრებაში არსებული 6858 კვ.მ. მიწის ნაკვეთზე (ს/კ 57.02.54.230) განთავსებული შენობა-ნაგებობების, კერძოდ შენობა-ნაგებობა 01; 02; 03; 04-ის, ტექნიკური მდგრამარეობა არადამაკმაყოფილებელია. მათი აღდგენა-გამლიერების არარენტაბელურობის და ფუნქციონალურად გამოუყენებლობის გამო, შემდგომი ექსპლუატაცია მიზანშეუწოდილია, რის გამოც რეკომენდირებულია შენობების დემონტაჟი.

2018 წლის 22 მარტს ვიზუალურად შესწავლის იქნა ყვარლის მუნიციპალიტეტის სოფელ ახალსოფელში, სახელმწიფოს

საკუთხებაში არსებული 6858 კვ.მ. მიწის ნაკვეთზე (ს/კ 57.02.54.230) განთავსებული შენობა-ნაგებობის, კერძოდ შენობა-ნაგებობა 01; 02; 03; 04, ტექნიკური მდგომარეობა.

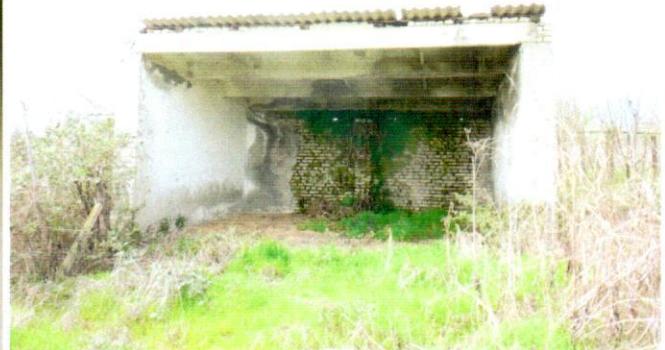
ფოტო 6

ვიზუალური დათვალიერებით დადგინდა: შენობის მზიდ ელემენტებში ბზარები და დეფორმაციები არ ფიქსირდება. მოუკლელობის გამო დაზიანებულია კედლების გარკვეული უბნები რაც გამოიხატება აგურის წყიბის ეროზით (იხ. ფორტო 5;6). ეროზირებულია და გამოტუტულია საძირკვლების ბეტონი და დაწყებულია მისი ზედაპირული დაშლის პროცესი (იხ. ფორტო 6;7).
