ექსპერტის დასკვნა № 002256918

ახმეტის რაიონის სოფელ ქისტაურში არსებული 8212 კვ.მ. მიწის ნაკვეთზე (ს/კ 50.10.42.002) განთავსებული შენობა-ნაგებობების, კურძოდ შენობა-ნაგებობა 01; 02; 03, ტექნიკური მდგომარეობა არადამაკავშირულია. ჩამოთვლილ შენობებს დაზიანებათა მიღებული კლასიფიკაციის მიხედვით აღნიშნებათ III (საშუალო) და IV ხარისხის (მძიმე) დაზიანებები. აღნიშნული დაზიანებებით შენობები საექსპლუატაციო ვარგისანობის მიხედვით განკუთვნებიან III კატეგორიას. ისინი უკარი დანგრევის შესაძლებლობების თვალისწილით ადამიანთა სიცოცხლისათვის საფრთხის შემცველი არიან. შენობების ტექნიკური მდგომარეობა ფასდება მწვავე ავარიულად და მათი შემდგომი ექსპლუატაცია მიჩნეულია მიზანშეუწოდად, რის გამოც რეკომენდირებულია მათი დემონტაჟი.

2018 წლის 23 მარტს ვიზუალურად შესწავლითი იქნა, ახმეტის რაიონის სოფელ ქისტაურში არსებული 8212 კვ.მ. მიწის ნაკვეთზე (ს/კ 50.10.42.002) განთავსებული შენობა-ნაგებობების, კერძოდ შენობა-ნაგებობა 01; 02; 03, ტექნიკური მდგომარეობა.

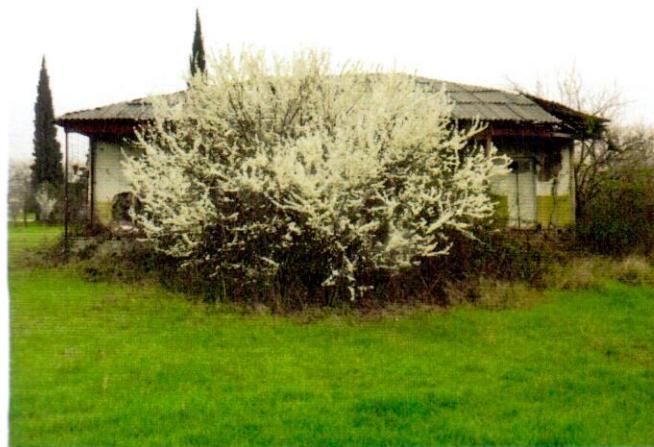
ფოტო 5

01 შენობა წარმოადგენს I კლასის ერთსართულიან ნაგებობას. იგი აშენებულია აგურის ჩანართებიანი მირითადად ყორექვის ცემენტ-ქვიშის ხსნარის დუღაბზე 40 სმ-ი სიგანის განივი და გრძივი მზიდი კედლებით. შენობის ზომები გეგმაში შეადგენს 6,40 X 3,60 მ-ს, სიმაღლით საშუალოდ 2,96 მ-ი (იხ. ფორტო 1;2). ერთქანობიანი სახურავი წარმოადგენს ხის კოჭებსა და 4 სმ სისქის ფიცრის გრძივებზე დაფენილ აზბესტოცემენტის პროფილირებულ ფურცლებს (იხ. ფორტო 3). ღიობების თავზე ზღუდარებად გამოყენებულია 4 სმ სისქის ხის ფიცარი (იხ. ფორტო 4). იატაკები წარმოადგენს მიწატკეპნილს (იხ. ფორტო 5).

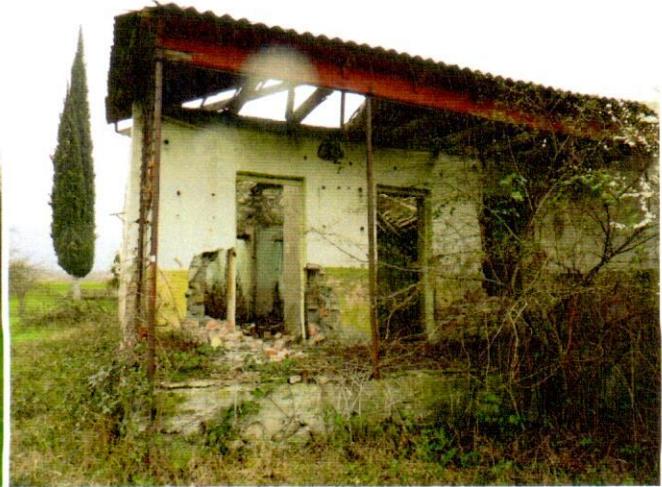
ფოტო 6

ვიზუალური დათვალიერებით დადგინდა: შენობა მთლიანად ამორტიზირებულია. კედლების ნაწილი დანგრეულია. დაშლილია სახურავის დიდი ნაწილი (იხ. ფორტო 6). შენობას შემკრავი რკინაბეტონის სარტყელი არ გააჩნია და სახურავი დაყრდნობილია უშუალოს ქვის წყობით ამოყვანილ მზიდ კედლებზე (იხ. ფორტო 4). დღეისათვის შენობა ფუნქციონალურად გამოუსადეგარია და მისი აღდგენა-გაძლიერება არარენტაბელური. მისი დარჩენილი ფრაგმენტები გარკვეულწილად ადამიანებისათვის საფრთხის შემცველია (შიეიძლება მოხდეს უეცარი ნგრევა), რის გამოც მიზანშეწონილია მისი დემონტაჟი.
