ექსპერტის დასკვნა № 003684619

გთხოვთ ჩაატაროთ ექსპერტიზა და დაადგინოთ ქ. გარდაბანში დ. აღმაშენებლის ქუჩა #2-ში მდებარე შენობის ტექნიკური მდგომარეობა, დაზიანების მიზეზი და შენობის შემდგომი ექსპლუატაციისათვის საჭირო ღონისძიებები დაჩქარებული წესით.

2019 წლის 29 მაისს ვიზუალურად შესწავლილი იქნა ქ. გარდაბანში დ. აღმაშენებლის ქუჩა #2-ში მდებარე ქიმიური სააქროს ერთსართულიანი შენობის ტექნიკური მდგომარეობა.

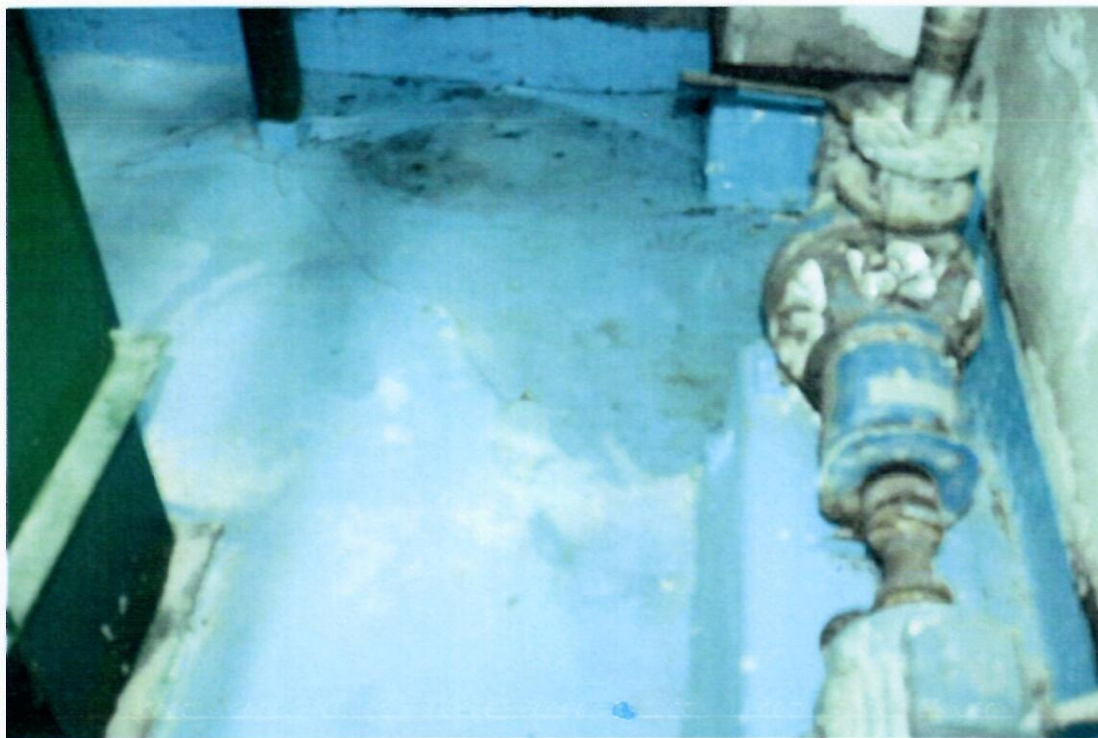
ფოტო 9

ვიზუალური დათვალიერებით შენობის მარჯვენა გვერდით და უკანა ფასადებზე სარინელის სისტემა ჩაწეულია, გაჩენილია ღრეჩო. საძირკველში ჩადის ატმოსფერული ნალექი, ამოსულია ბალახი (ფოტო 3; 4). ფასადებზე კედლების შეერთების ადგილას გაჩენილი ვერტიკალური ბზარები საფრთხის შემცველი არ არიან (ფოტო 5-8). როგორც ჩვეთვის ცნობილია შენობას 2010 წელს ჩაუტარდა სარემონტო სამუშაოები. სამუშაოს თანამშრომელთა ინფორმაციით შენობის შიდა სივრცეში შეიკვალა საინჟინრო კომუნიკაციები და ბეტონის იატაკი. დღევანდელი მდგომარეობით ბეტონის იატაკში გაჩენილია სხვადასხვა მიმართულების ბზარები (ფოტო 9-12). ავლნიშნავთ იმ ფაქტს, რომ დამკვეთის თქმით, ბოლო პერიოდში მარჯვენა ტორსული ფასადის მხარეს მდებარე შიდა რკ/ბეტონის სვეტი ვერტიკალური სიბრტყიდან გადაიწია, რამაც გამოიწვია სვეტის თავზე დამონტაჟებული ლითონის ფერმის სვეტთან დამაკავშირებელი ჭანჭიკის გაწყვეტა (დამკვეთის ფოტო 13; 14). ექსპერტის პერიოდში აღნიშნული სვეტი ვიზუალურად ვერტიკალიდან გადახრილია 2-3 სანტიმეტრით (ფოტო 15). ფერმის მდგრადობის უზრუნველყოფის მიზნით საჭიროა დროებით ფერმების საყრდენების ერთმანეთთან დაკავშირება. სვეტის მიმდებარედ ბეტონის იატაკი ჩაწეულია, გაჩენილია ბზარები (ფოტო 16-18). სვეტის გადაწევა და იატაკში გაჩენილი ბზარები გამოწვეულია საძირკვლების არათანაბარი ჯდენითი დეფორმაციებით. ამ ეტაპზე ისინი საფრთხის შემცველი არ არიან. შენობას დაზიანებათა მიღებული კლასიფიკაციის მიხედვით აღნიშნება I-II ხარისხის დაზიანება.
